令和5年度
静岡県西部・中東遠地域大規模氾濫減災協議会
遠州流域治水協議会

令和5年6月2日台風第2号出水概要

令和5年6月2日台風第2号 菊川の出水状況【第一報】

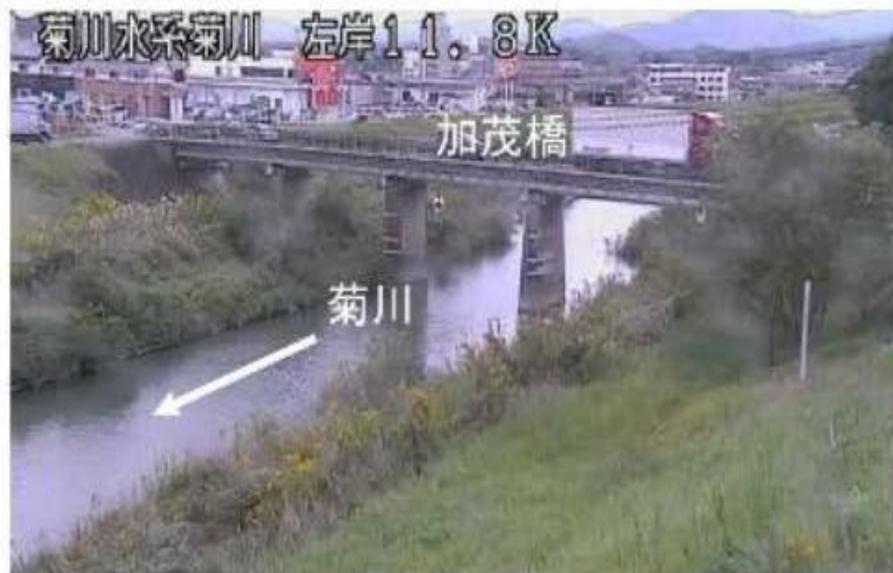
菊川 加茂観測所の状況(平常時)

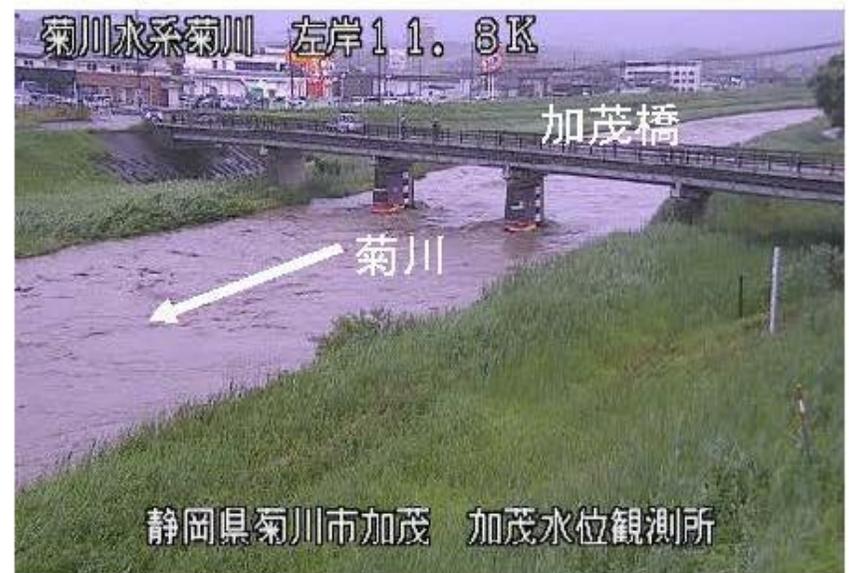
菊川 加茂観測所の状況(6月2日 17:20)

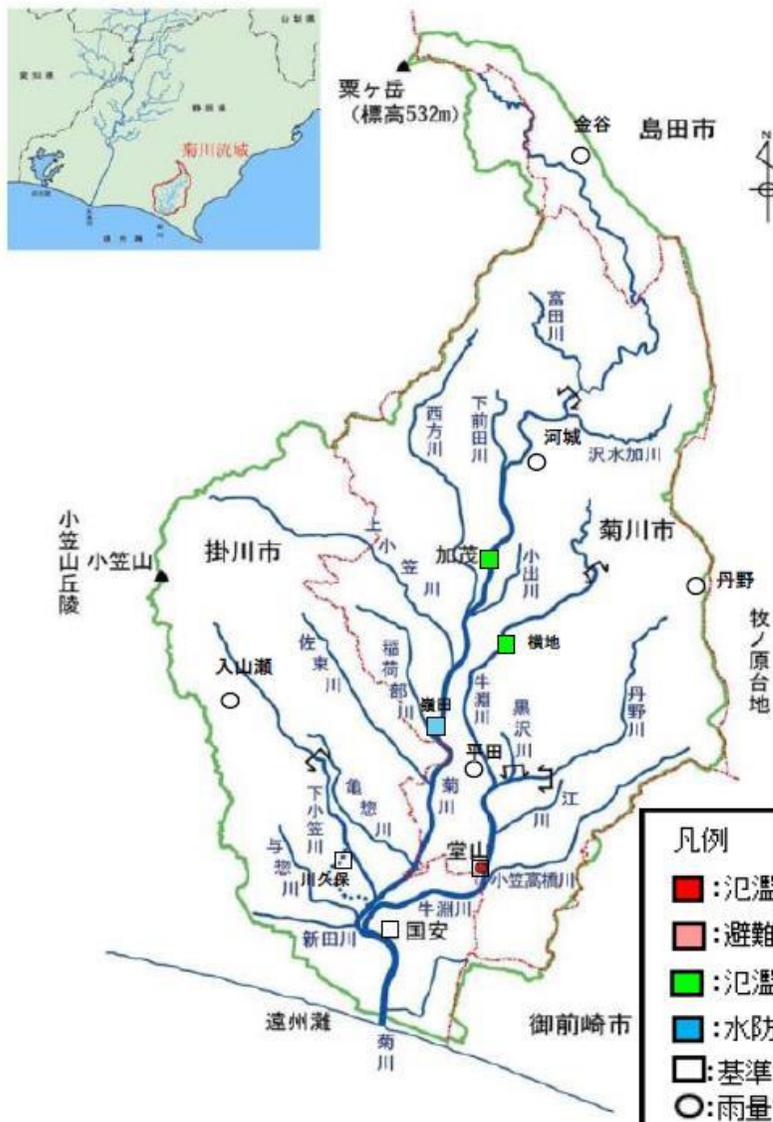
■ 菊川水系では、菊川の加茂観測所、牛淵川の横地観測所で氾濫注意水位を超過しました。

菊川水系の水位観測所における水位データ

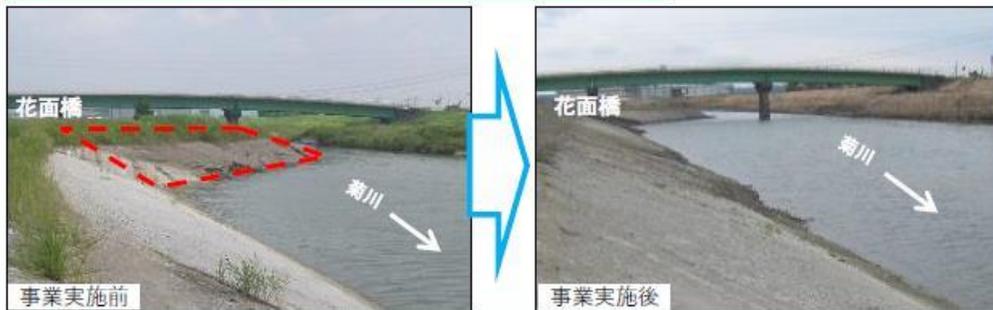
河床掘削による流下能力の向上【菊川4.0k施工状況】

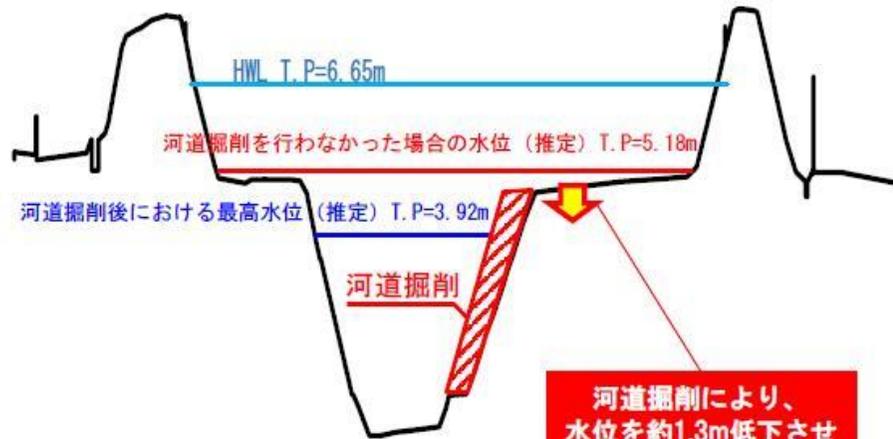
- 「防災・減災、国土強靱化のための3カ年緊急対策」による河道掘削により、菊川市大石地先(菊川5.4k付近)の河川水位を約1.3m低下させました。
- 河川水位の低下により、出水時に逆流防止の操作が必要な樋門の数が増え、内水被害の軽減に寄与したと考えられます。

対策後の効果
(水位低減効果)

菊川市大石地先
(菊川5.4km付近)

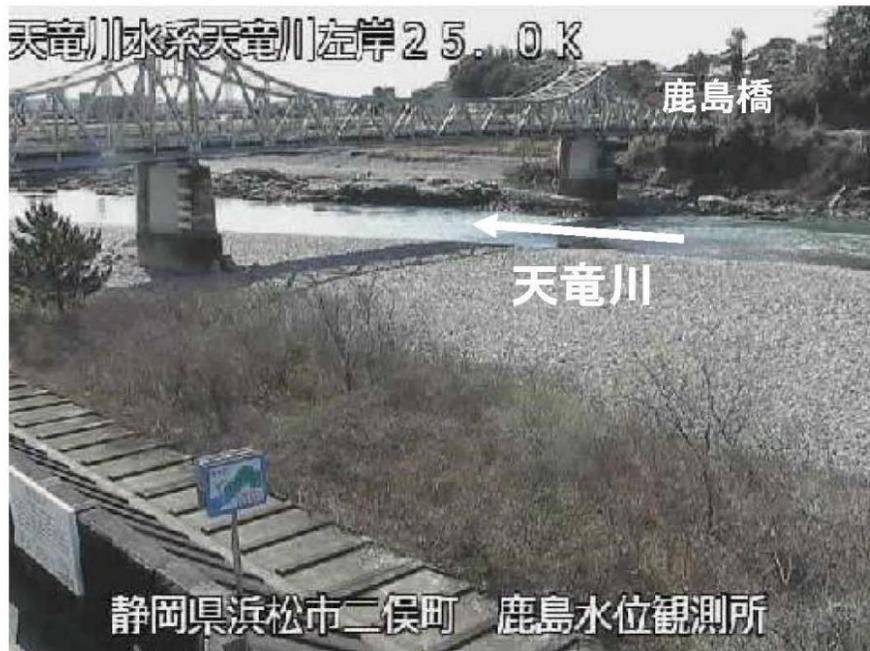
天竜川 鹿島観測所の状況(平常時)

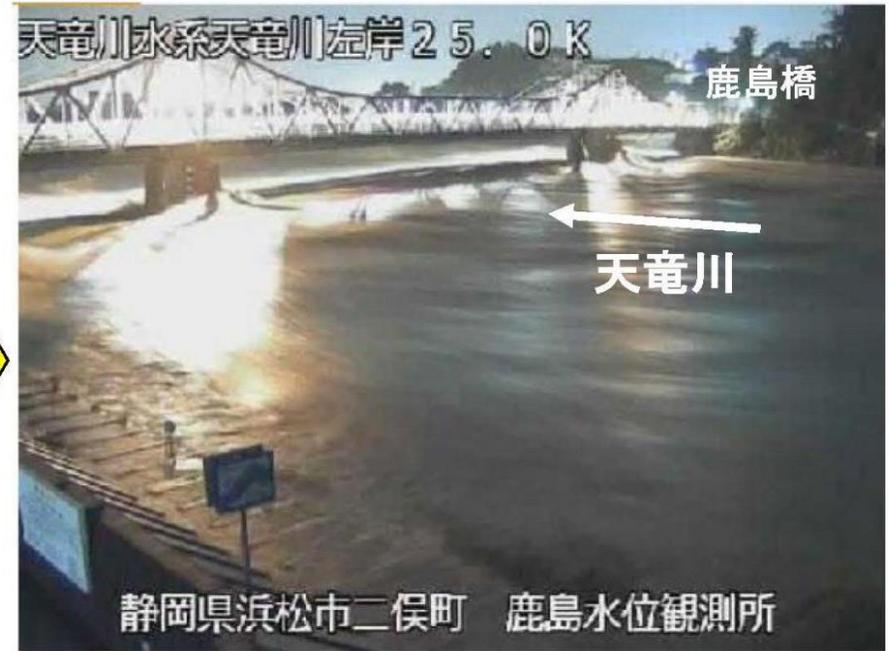
天竜川 鹿島観測所の状況(6月2日 24:00)

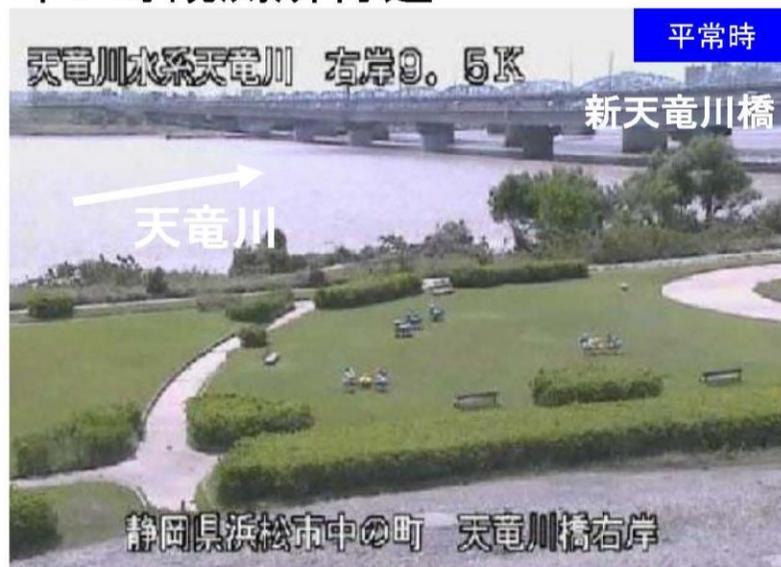
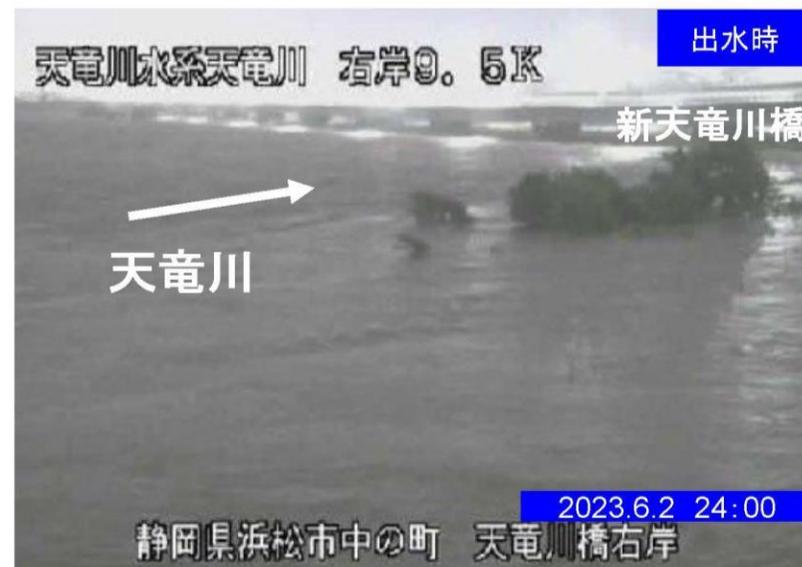
■ 中ノ町観測所付近

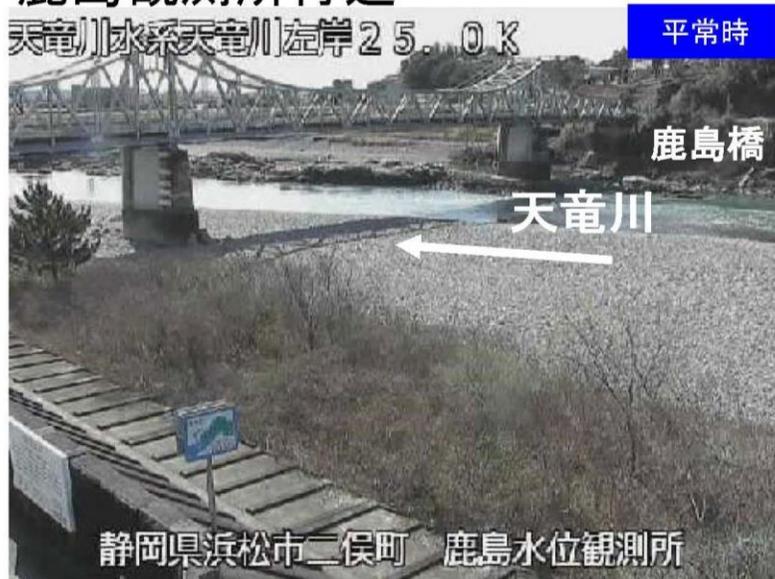
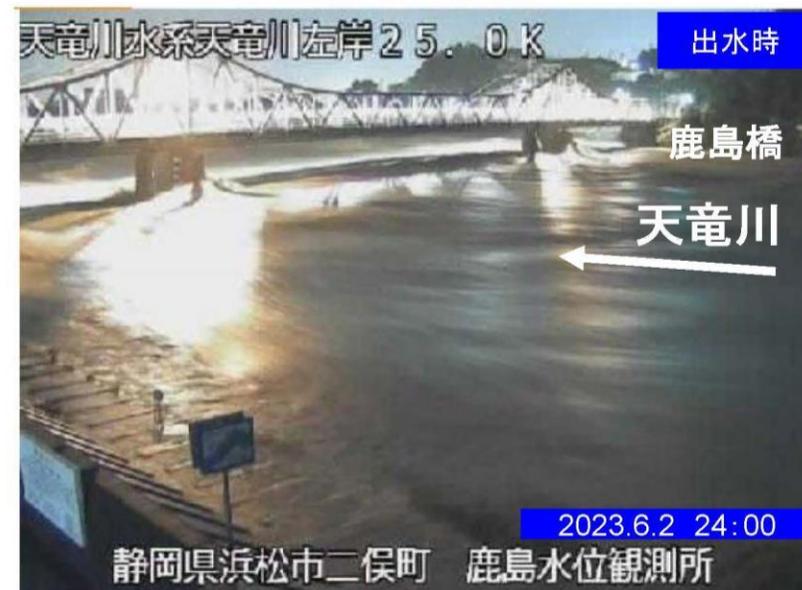
■ 鹿島観測所付近

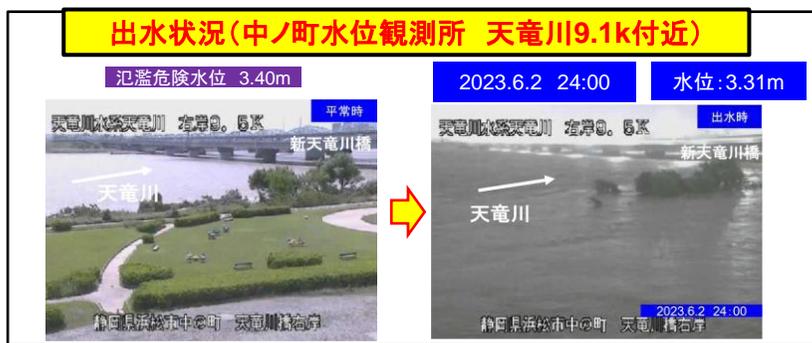
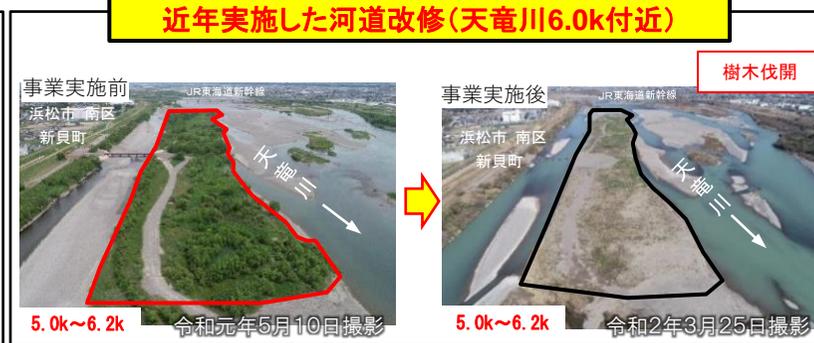
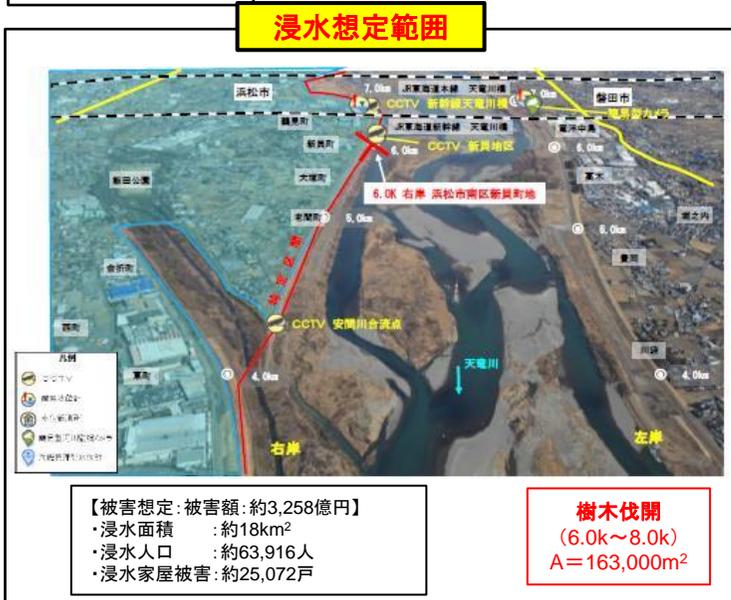
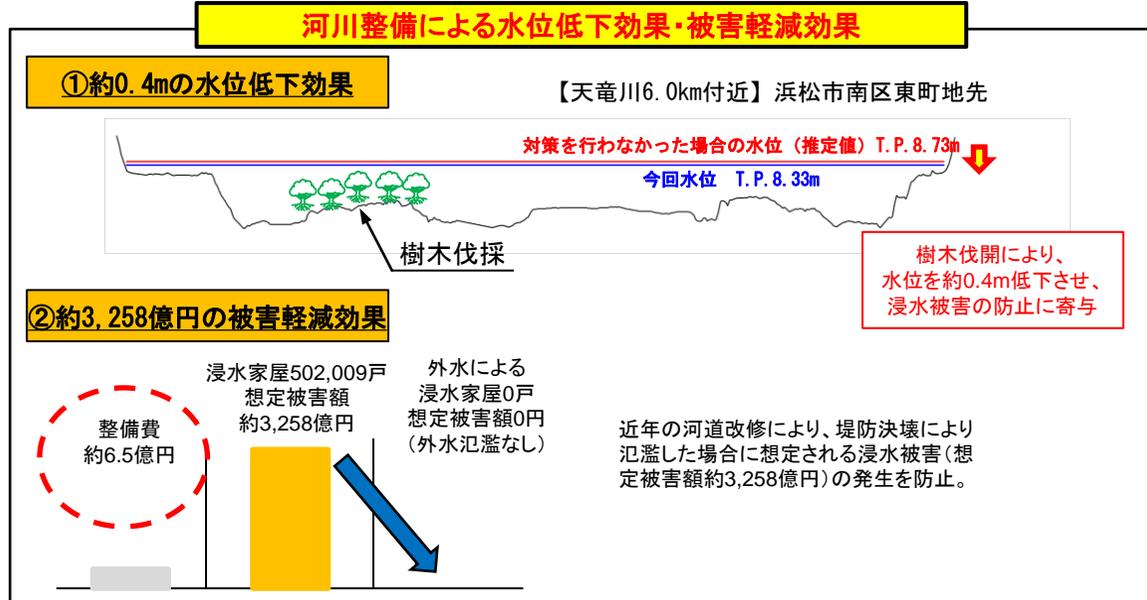
てんりゅうがわ てんりゅうがわ
 ○天竜川水系天竜川では、令和5年6月2日の台風第2号による大雨により、中ノ町雨量観測所において総雨量297mm（時間最大51mm/h）を観測。中ノ町水位観測所（9.1k地点）において、避難判断水位（3.10m）を上回る3.31mを記録した。
 ○浜松市南区東町地先（6.0k地点）で8.33（T.P.m）を観測。天竜川では3か年緊急対策による樹木伐開や河道掘削を実施したが、整備を実施していなかった場合、**計画高水位9.15（T.P.m）**に迫る8.73（T.P.m）まで水位上昇していたと推定され、**約0.4mの水位低減効果**が図られた。
 ○これまでの整備により、外水氾濫による被害防止の効果は**約3,258億円**と推定。

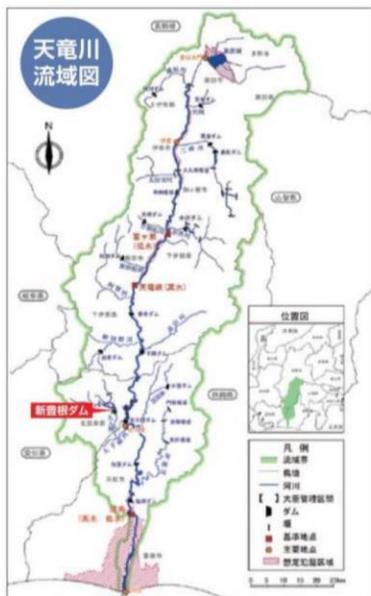
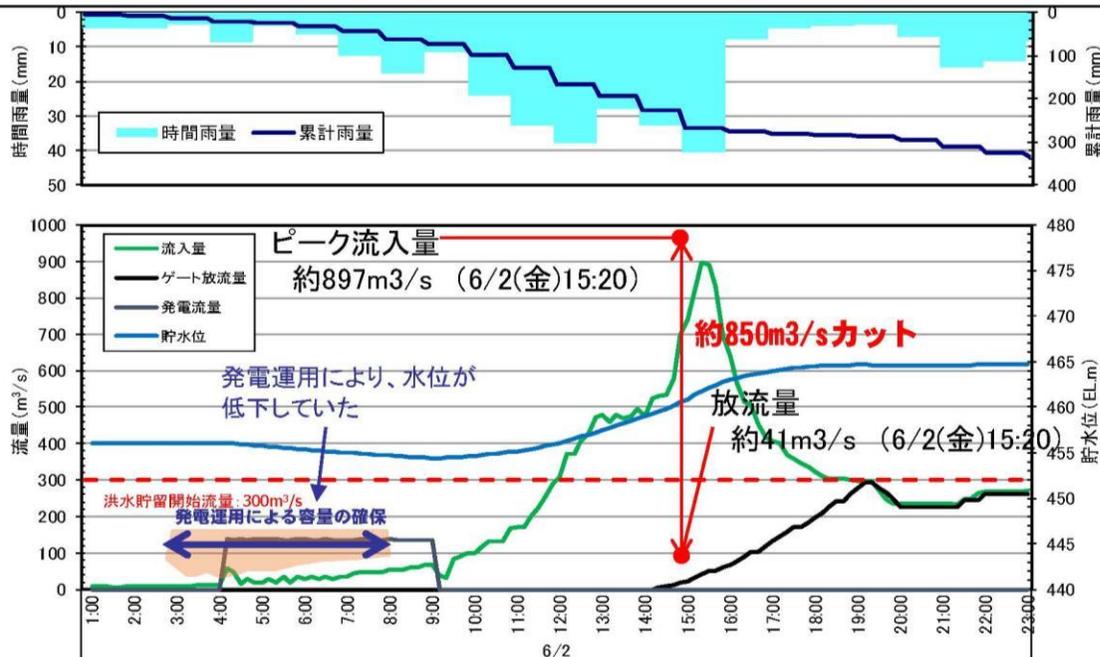
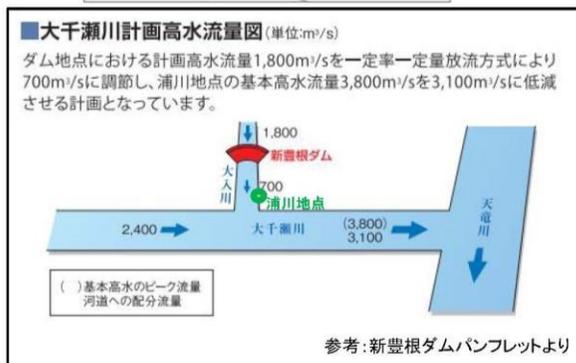
- 令和5年梅雨前線による大雨及び台風第2号においては、高知県から静岡県にかけての広い範囲で線状降水帯が発生し、新豊根ダムにおいては、6月1日から降り始め、累加雨量約348mmの降雨となりました。
- 天竜川水系新豊根ダムでは、管理開始以降2番目となる流入量を記録したなか、既に確保していた事前放流容量約1,000万m³と、発電運用により確保できた約1,000万m³、計約2,000万m³の容量を追加で確保した上で洪水を迎え、約1,000万m³の水をため込み、ピーク流入量を約850m³/sカットすることで、下流水位の上昇を抑制しました。
- また今回の出水において、平年の約80倍の約15,500m³の流木を補足しました。

○新豊根ダムによる浦川地点における流量低減効果は約850m³/s、水位低減効果は約1.3mであった。

ダムなし水位: 5.6m
→ ダムあり水位: 4.3m

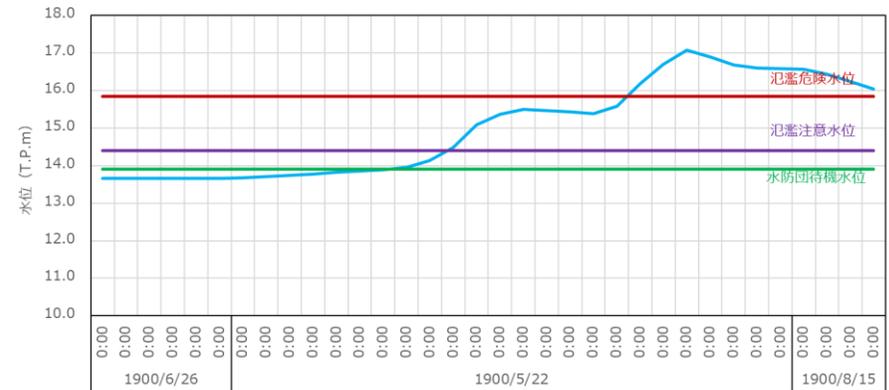
- 令和4年9月洪水は、笠梅橋の観測水位で氾濫危険水位を超過し、10.7k右岸で決壊した。
- 令和5年6月洪水は、総雨量はR4年9月洪水と同程度の雨量だったが、2山波形が特徴で、笠梅橋の観測水位では、1度目のピークで氾濫注意水位を超過し、2度目のピークでは氾濫危険水位を超過し、決壊した。

【笠梅橋】水位観測所

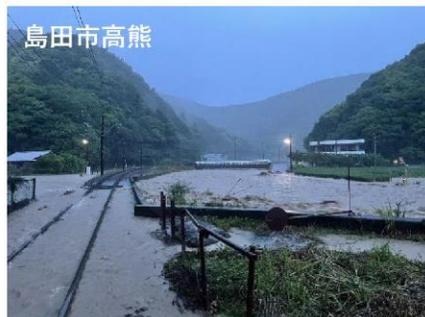
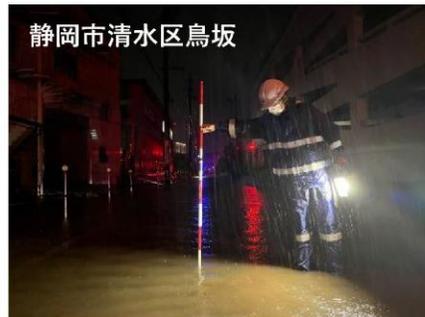
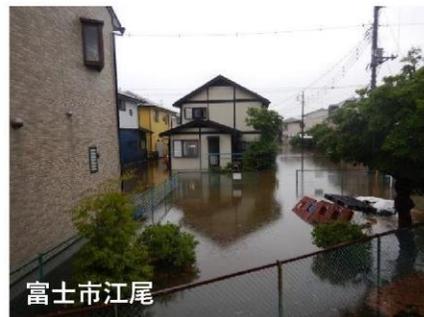
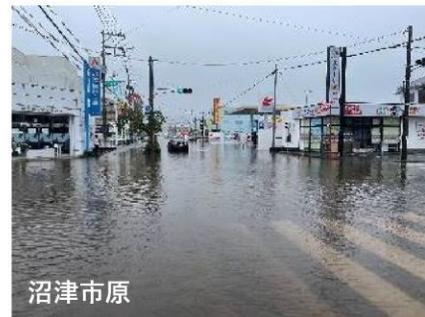
線状降水帯による長時間の降雨により、県西部から東部の広い範囲において浸水被害が発生した。被害の多くは内水によるものであるが、破堤した敷地川や江尾江川では外水による被害も確認されている。

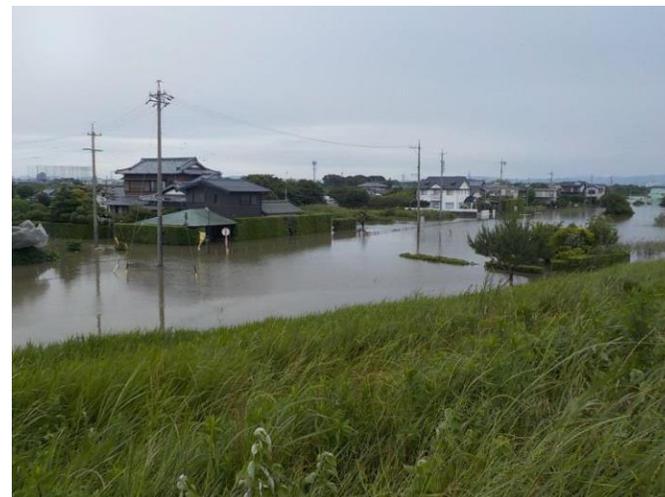
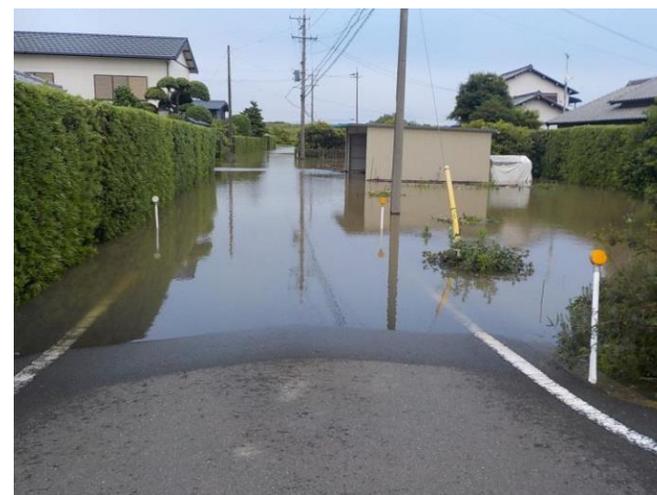
老間町を中心に 床上浸水を含む被害が発生

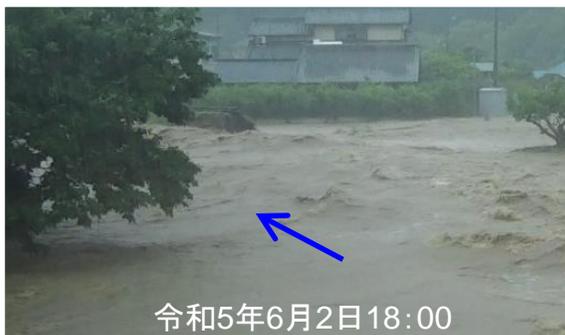
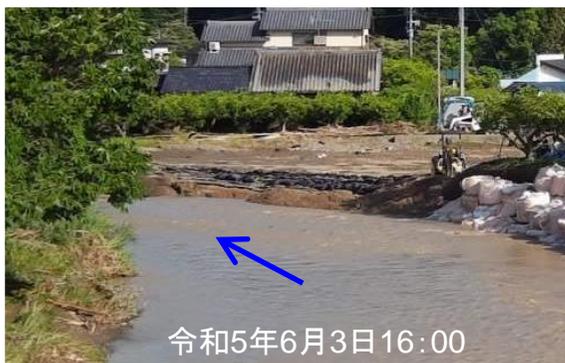
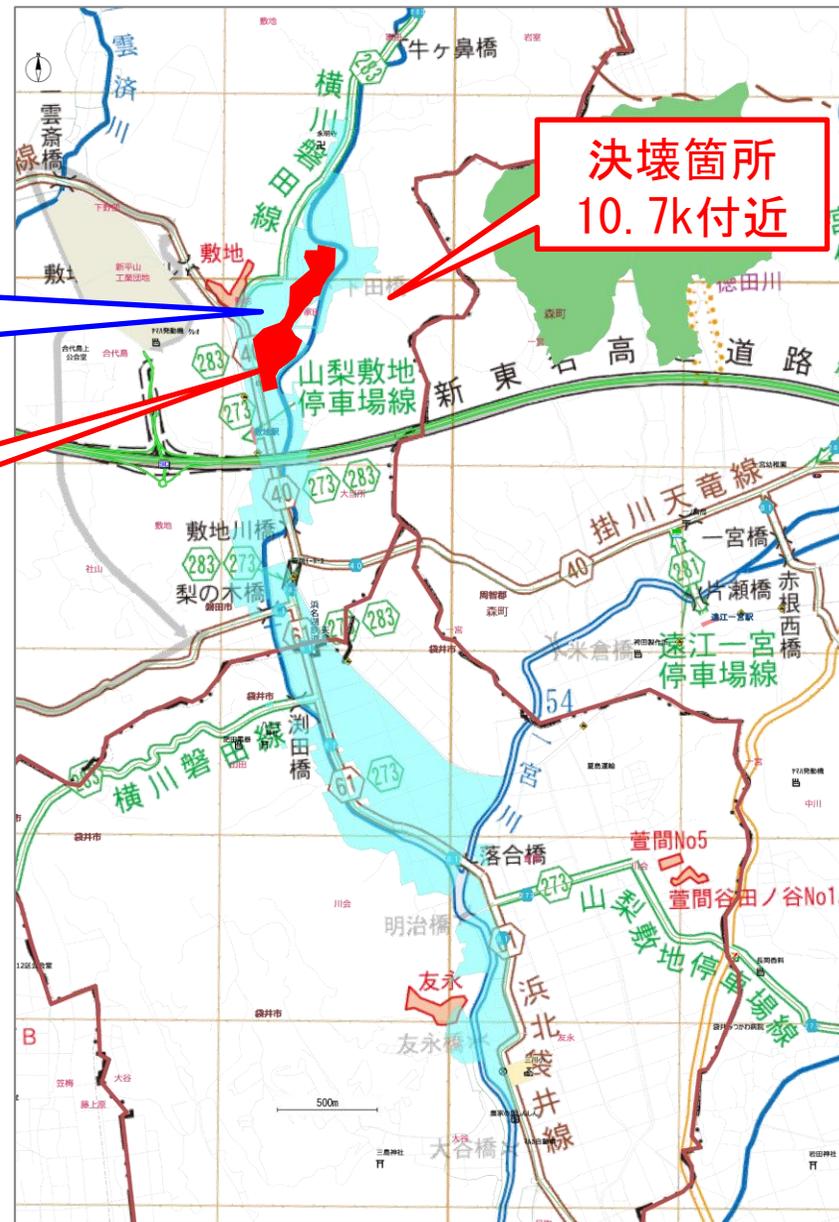
決壊箇所
10.7k付近

■ 令和5年6月洪水の浸水区域は、令和4年9月洪水で決壊した箇所が再度被災して、浸水したと考えられる。

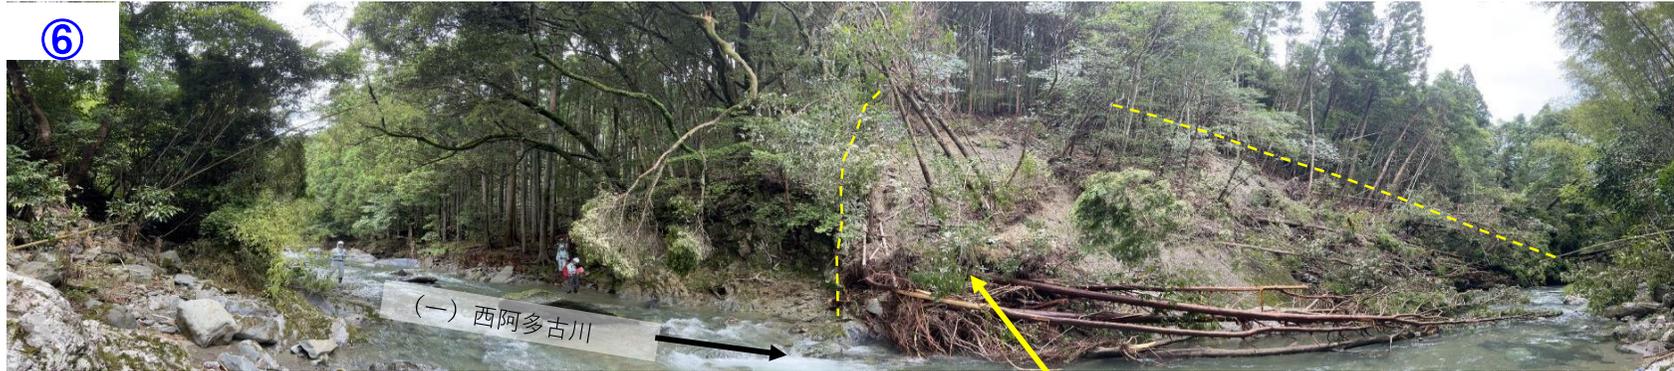
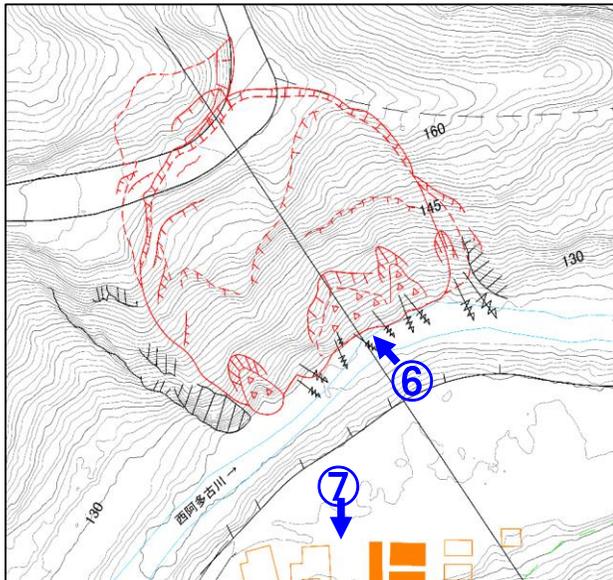
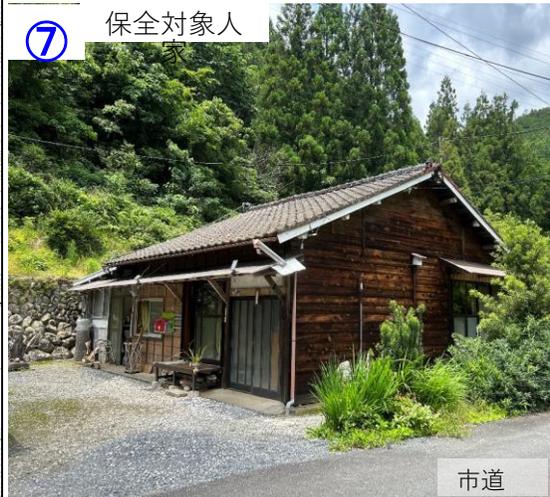
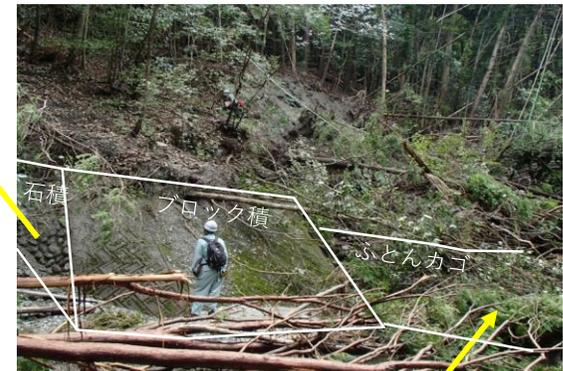
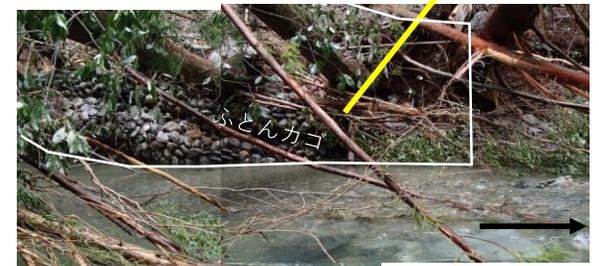
長沢（地すべり）被災状況

発生日月日：令和5年6月2日23:50頃 台風2号
位置関係：長沢地すべり防止区域の隣接箇所
被災状況：(主)天竜東栄線 (県道9号)：路面沈下
地すべり規模：幅 約70m、長さ 約80m
避難状況：6月7日15時30分 1世帯2名に避難指示
6月8日13時30分 8世帯22名に避難指示拡大
6月9日16時 避難指示解除
