# 昭和20年10月洪水

## 戦争による国土の荒廃。堤防に掘られた防空壕跡から決壊。 終戦直後の浜松市南部に未曾有の被害が発生。

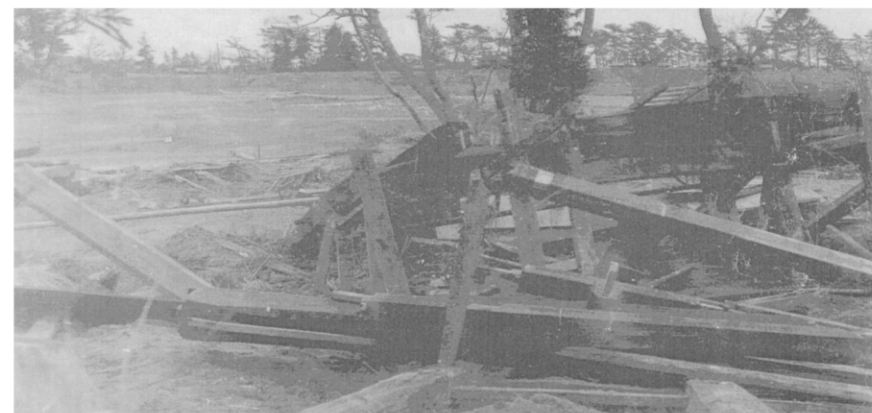
天竜川西派川堤防決壊直後の家屋の倒壊状況(浜松市南区金折町)

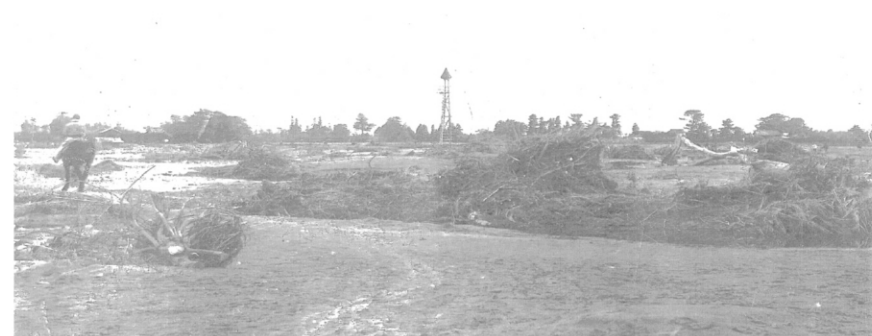
天竜川西派川堤防決壊直後の農地の流出状況(浜松市南区金折町)

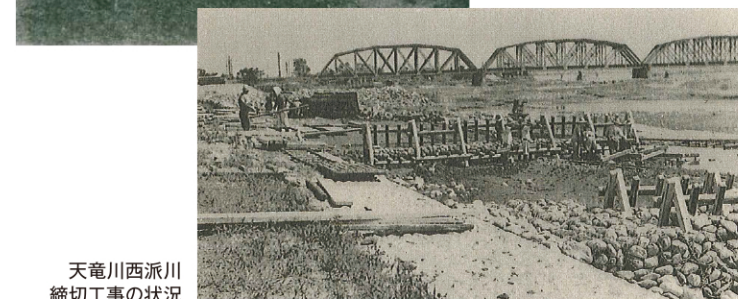
天竜川西派川締切工事の状況

工事は昭和25年に着手し、同26年に竣工しましたが、大河川の締切工事のため、護岸延長は1,400m、築堤土量は20万m<sup>3</sup>にも及び、昭和2年からの第二次改修の中で最も困難な工事となりました。
