# 明治44年8月洪水

明治44年（1911年）8月5日

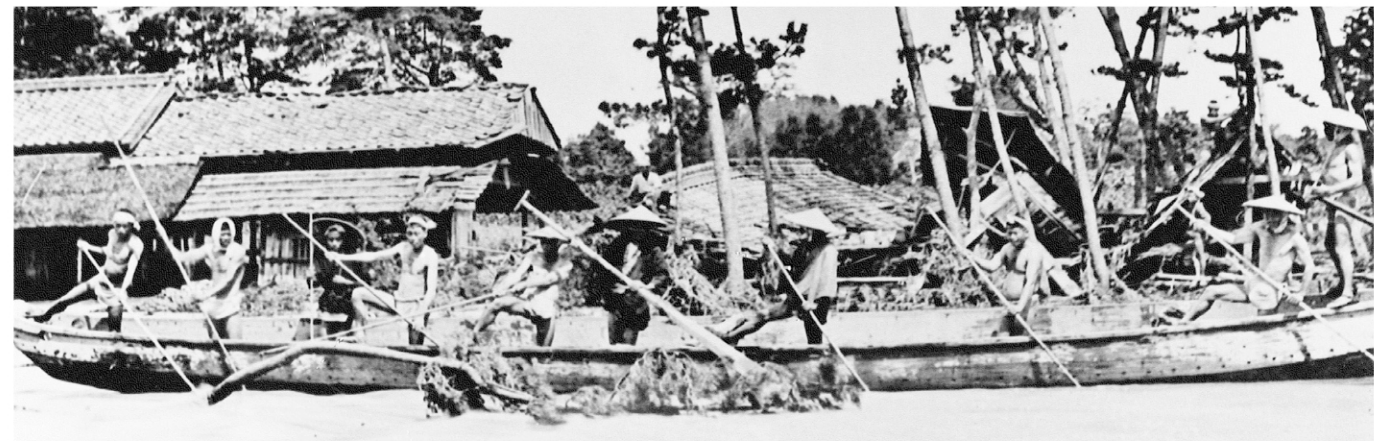
明治44年8月4日 浸水状況（浜松市浜北区上島地先）

流域内では破堤、溢水、土砂崩れが頻発。特に磐田郡（現・磐田市）では、死者・行方不明者19名、損壊家屋363戸、浸水家屋8,963戸、94.5km<sup>2</sup>が浸水。

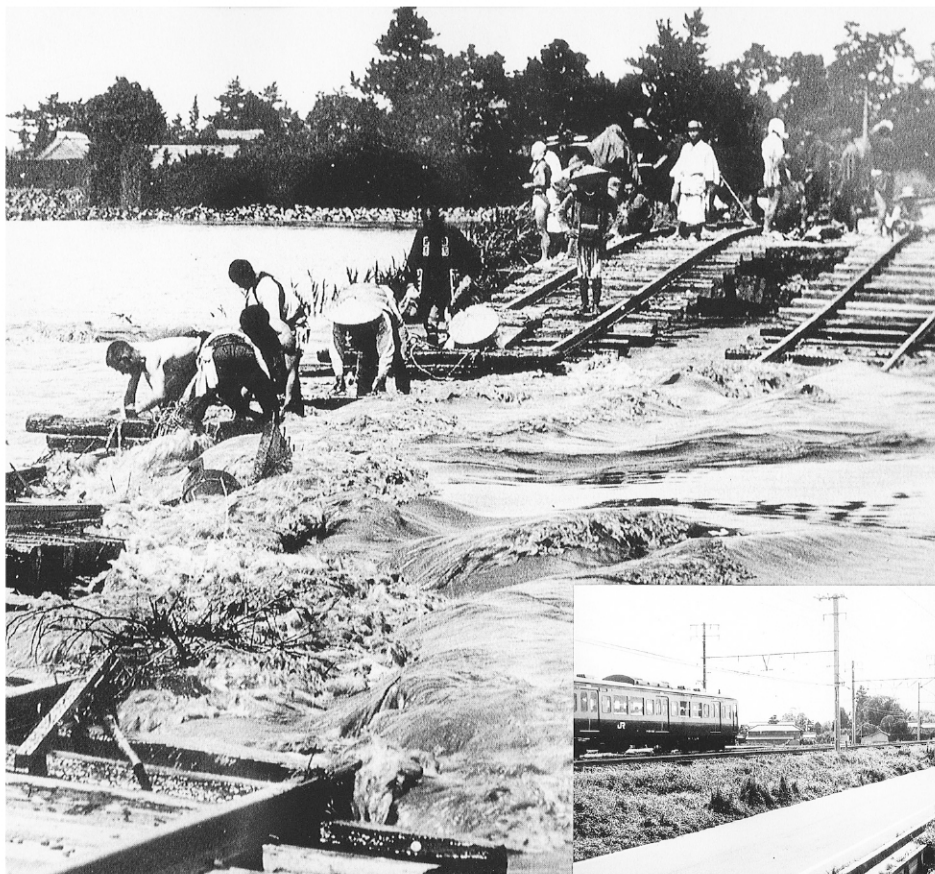
浸水につかる JR東海道線（磐田市気子島付近）

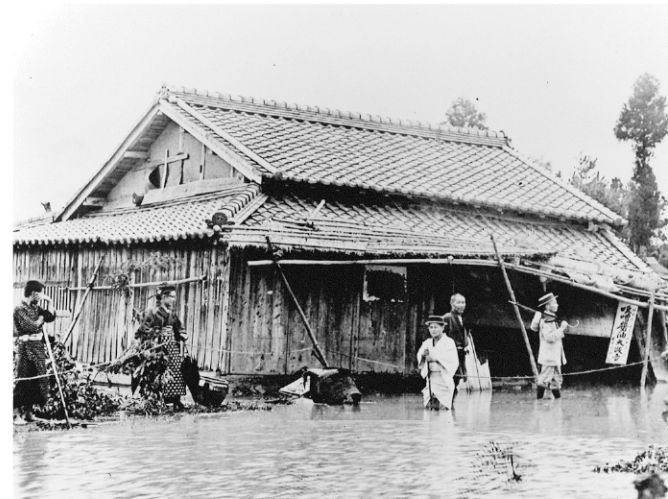
明治44年8月4日 家屋浸水状況（浜松市浜北区上島地先）

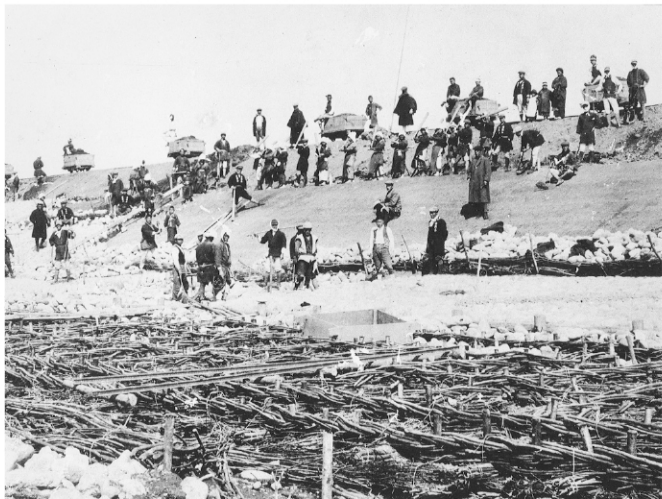
護岸（そだ沈床）施工状況（明治44年頃 磐田市一貫地地先）

天竜川の第1次改修の後、明治末期に襲来した台風により、各地の堤防が破堤、溢水し、広範囲が浸水し、山間部を中心に数十カ所で土砂崩れが発生しました。この災害を契機に、再度、天竜川の大改修（第二次改修）に着手することになりました。
