# 昭和57年8月・昭和58年9月洪水

## 昭和57年8月洪水

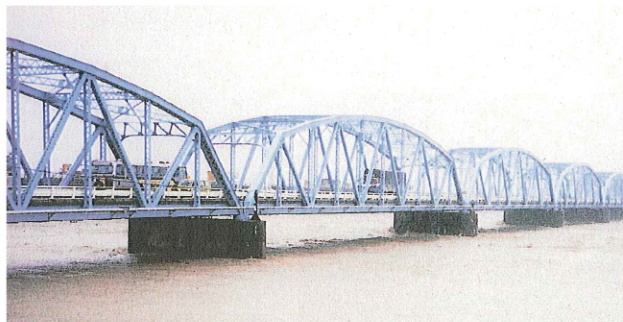
旧国道1号天竜川橋付近の出水状況

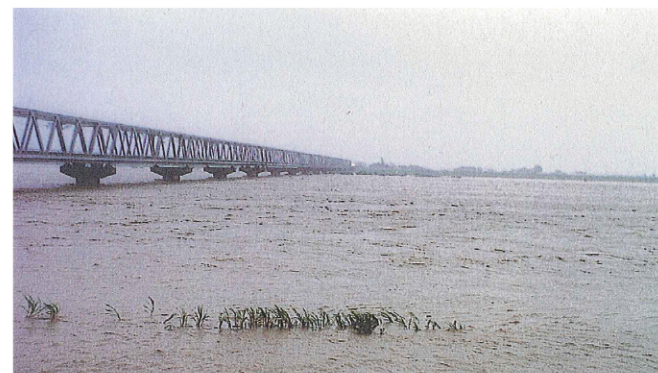
東海道新幹線橋梁付近の出水状況

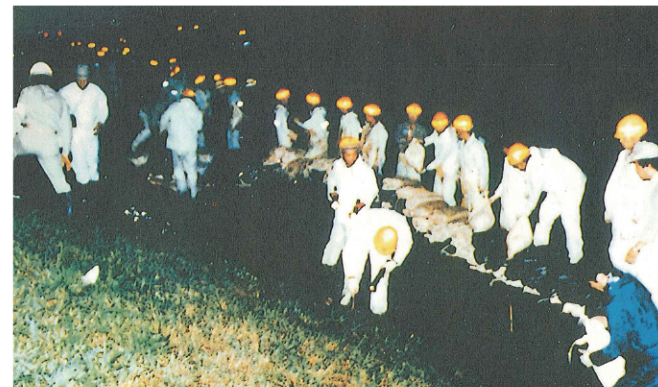
夜間での「月の輪工」実施状況(浜松市南区三新町)

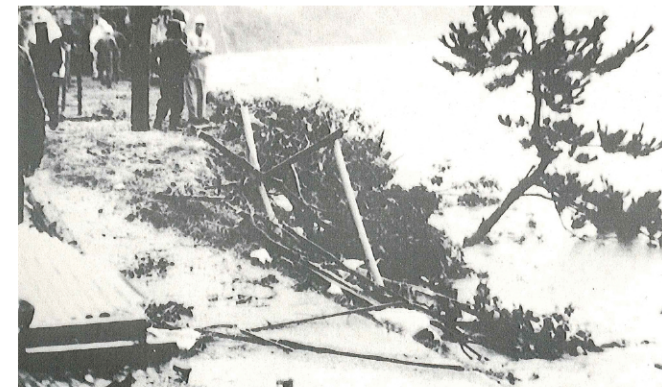
「木流し工」実施状況(磐田市上野部)

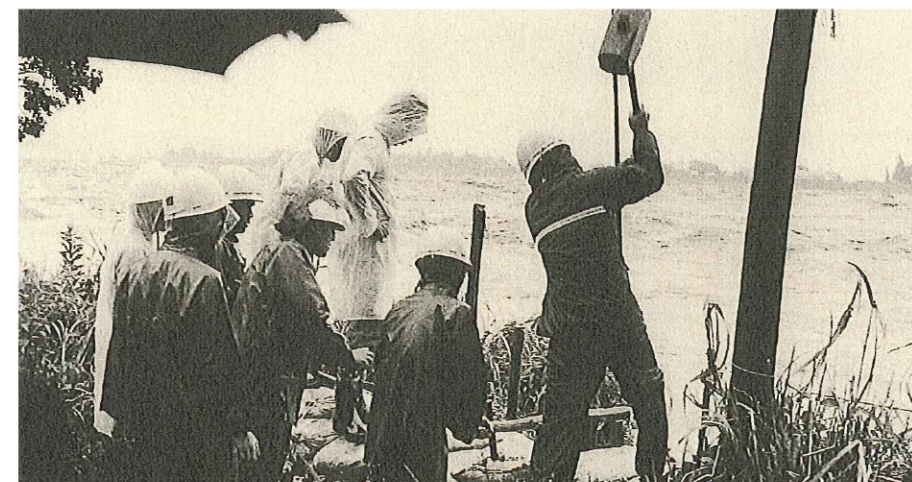
「積み土のう工」実施状況(磐田市上野部)
