# 平成27年9月 関東・東北豪雨

平成27年(2015年)9月9日

**関東の鬼怒川では、流下能力を上回る洪水となり、常総市三坂町地先で堤防が決壊。浸水により多数の孤立者が発生し、約4,300人が救助されました。**

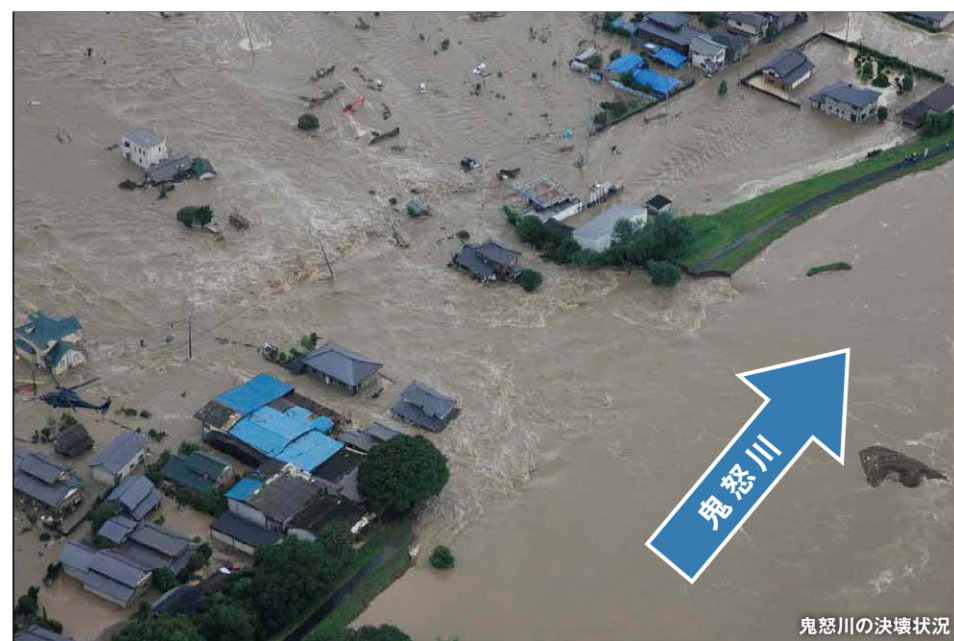
鬼怒川の決壊状況

鬼怒川の破堤では、宅地及び公共施設等の浸水が概ね解消するまでに10日を要し、避難の遅れ等により、多くの住民が孤立し、約4,300人もの人々が救助されたほか、常総市役所が浸水するなど、市町村や住民等の適切な判断や行動、市町村境を越えた広域避難が課題となりました。

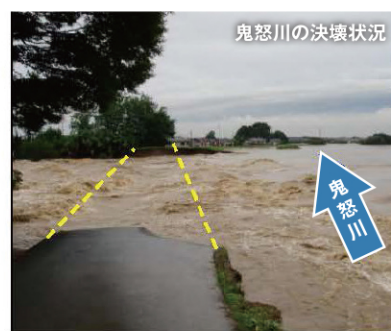
鬼怒川の決壊状況

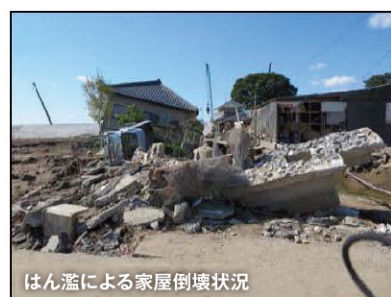
はん濫による家屋倒壊状況

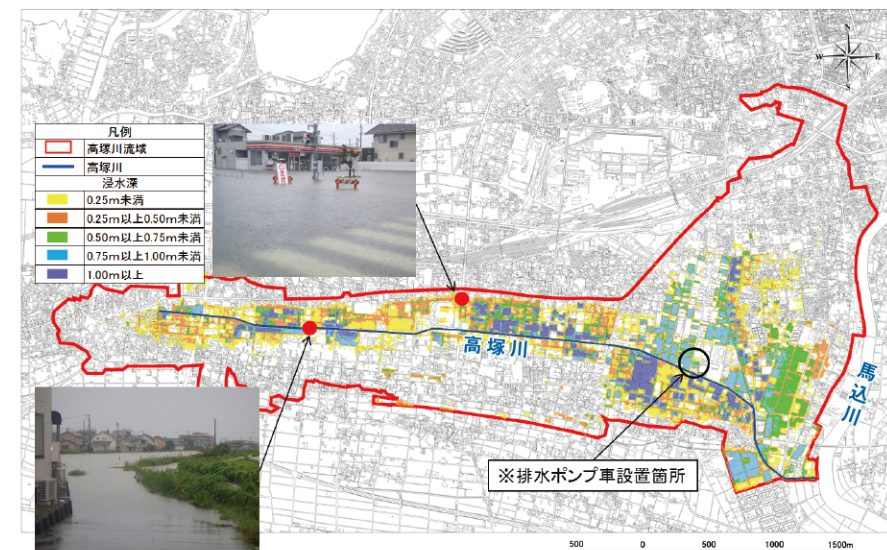
市内を流れる馬込川と安間川、芳川では、はん濫危険水位に達し、浜松市は避難指示(安間川)、避難勧告(芳川・馬込川・高塚川)、避難準備情報(堀留川)を発令しました。この大雨で、静岡県内では、負傷者5名、床上浸水20棟、床下浸水76棟、一部破損1棟の被害が発生しました。特に浜松市南区可美地区(高塚川流域)では、水深1.00m以上の浸水被害が発生しました。

冠水する浜松市街地(浜松市南区可美地区)

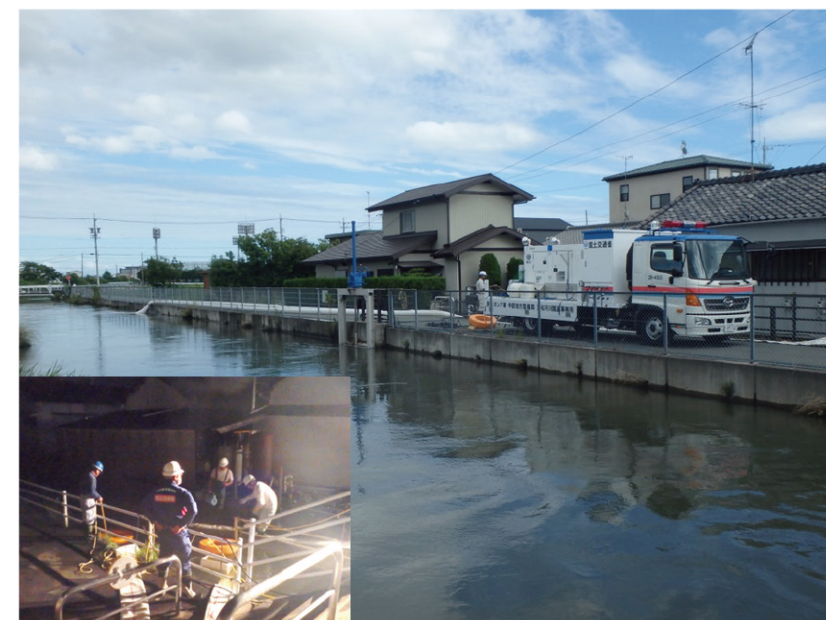
排水ポンプ車設置状況

浜松市からの要請により、9月9日から浜松市南区可美地区において、国土交通省中部地方整備局 浜松河川国道事務所所有の排水ポンプ車を派遣し排水を開始しました。5時間にも及ぶ排水作業により、約6,800m<sup>3</sup>(25mプール約18杯分)を排水し、10日10時頃には地域の浸水が概ね解消されました。
