発生・発見日時 令和 4年10月20日 10時 00分頃

菊川水系 菊川 (左・右岸) 150号菊川橋-国安橋 (0.8~2.1km)

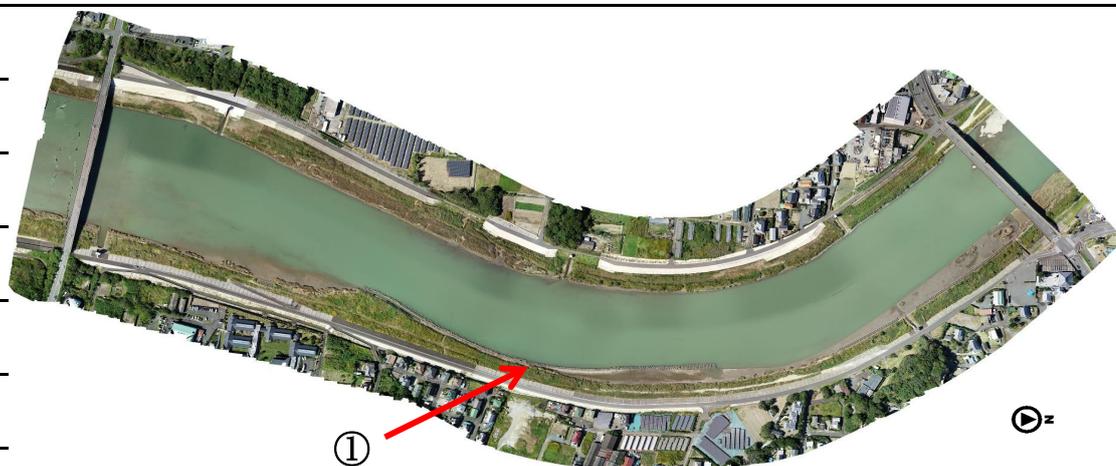
2. 約44万㎡を調査して570枚の写真を使ったオルソ画像を作成しました。

(解像度約3cm/px)

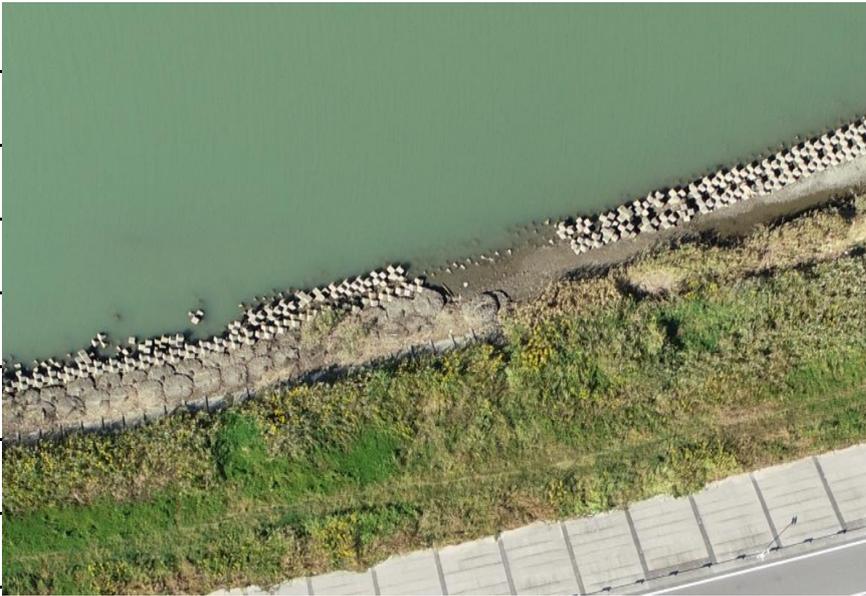
3. ①カ所で護岸ブロックが途切れているところがありました。

周辺のブロックも間隔が広がっていて流出してしまったのでしょうか？

当該箇所は、カーブになっており、一番川の流れの影響を受ける場所であるため、先回の出水でブロックが流出しました。ただし、河床は激しく洗堀されていないため、すぐさま河川管理上の支障はないため、今後巡視等で注視していきます。
