# 菊川水系河川整備計画の進捗状況

令和5年10月13日

国土交通省 中部地方整備局  
浜松河川国道事務所

1. 菊川水系河川整備計画の進捗状況

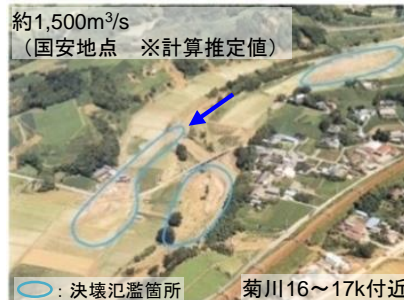
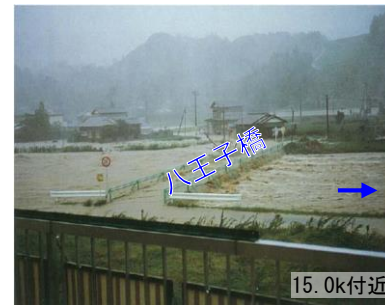
昭和57年9月台風第18号  
(河川整備基本方針 目標洪水)  
※観測史上最大洪水

○菊川右岸17.0k付近他3箇所の決壊氾濫や八王子橋(15.0k付近)が流失

過去の災害としては、昭和57年9月の台風第18号により、菊川が氾濫し、菊川市、掛川市の広域で浸水被害が生じた。近年では平成10年9月の秋雨前線により、菊川市、掛川市では床上浸水や路面冠水等の浸水被害が生じた。

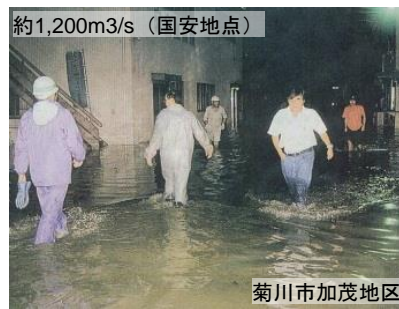
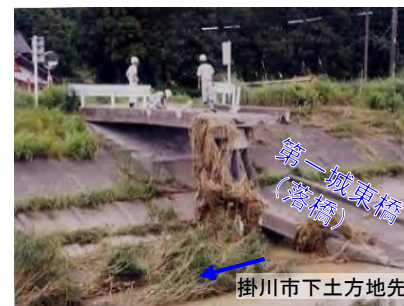
平成10年9月 秋雨前線  
(河川整備計画 目標洪水)  
※戦後2番目

○JR菊川橋付近において越水  
○菊川市加茂地区等の内水被害が多い地域の浸水被害など、流域全体に大きな被害が発生  
○支川下小笠川では、第一城東橋が落橋

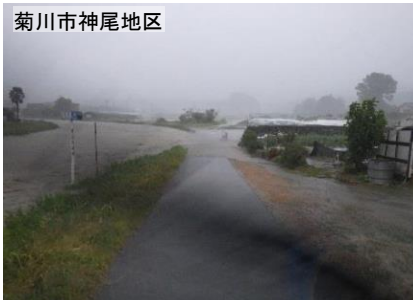
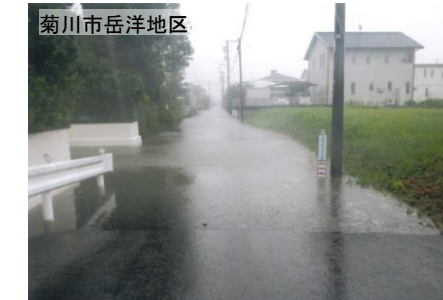
令和元年10月 台風第19号  
※流域平均雨量既往最大

○支川牛淵川では、左岸11.5k付近において越水  
○支川黒沢川、江川において内水氾濫により浸水被害が発生

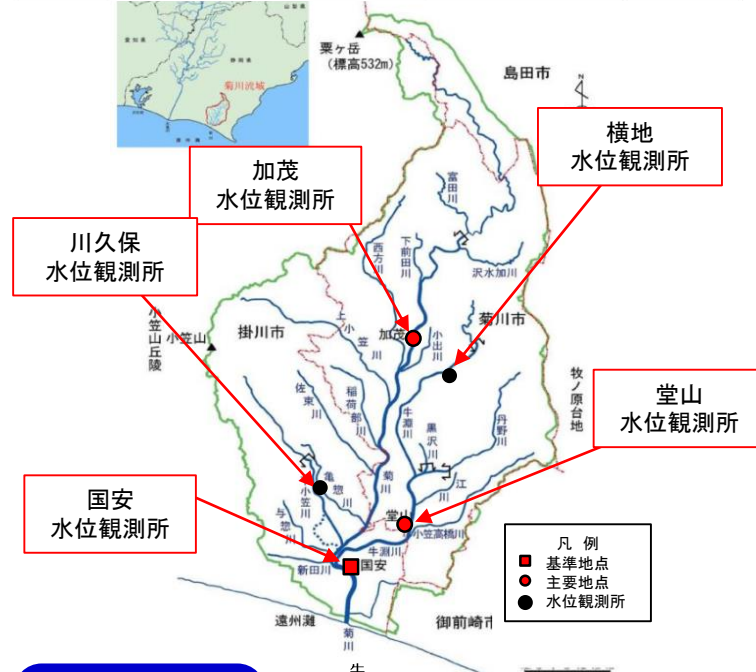
河川名	上流端	下流端	区間延長 (km)
菊川	静岡県菊川市富田字川原地先	河口	17.60
牛淵川	静岡県菊川市牛淵字里地先	菊川への合流点	13.20
丹野川	静岡県菊川市赤土字新田地先	牛淵川への合流点	1.60
黒沢川	静岡県菊川市下平川地先	牛淵川への合流点	0.45
下小笠川	静岡県掛川市下土方字椿敷地先	菊川への合流点	3.92
合計			36.77

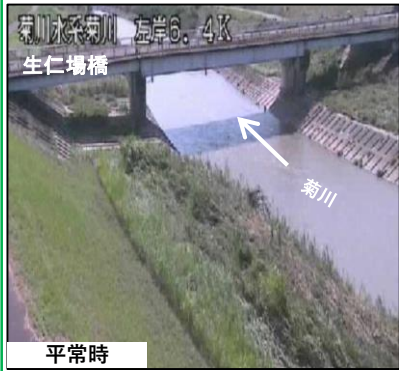
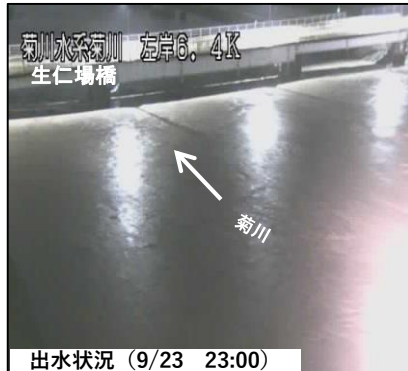
出水状況【嶺田水位観測所(6.4k)付近】

- 菊川では「防災・減災、国土強靱化のための3か年緊急対策」による河道掘削により、令和4年台風第15号（加茂観測所で氾濫危険水位超過）に対し、菊川市大石地先（菊川5.2k付近）の河川水位を約1.3m低下させ、内水被害発生の軽減に寄与した。
- 河道掘削を行わなかった場合は、計画高水位（H.W.L）付近まで水位が達していたと推定される。

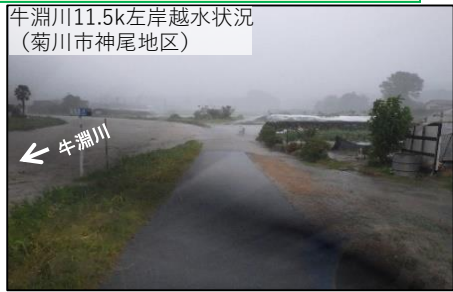
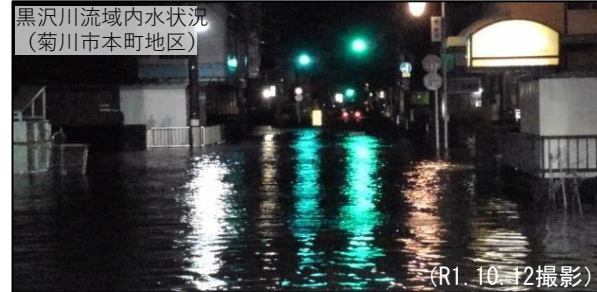
### R1. 10月 台風第19号 出水状況

- 牛淵川ではR1. 10月の台風19号を契機とした災害対策等緊急事業推進費や「防災・減災、国土強靱化のための3か年緊急対策」により河道掘削等を実施してきた。
- 令和4年台風第15号（横地観測所、堂山観測所で氾濫危険水位超過）に対し、河道掘削等の整備により菊川市堂山新田地先（牛淵川3.4kp）の河川水位を約0.4m低下させ、計画高水位（H.W.L.）の超過を回避し、菊川市街地の浸水被害を軽減した。

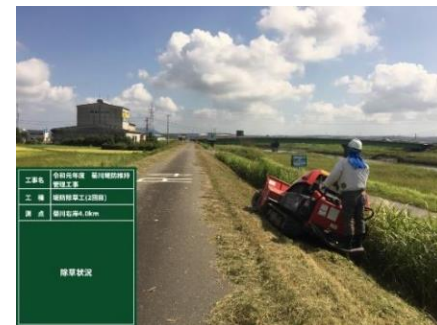
堤防除草作業の様子

- 「河川維持管理計画」に基づき、河道流下断面の確保、堤防等の施設の機能の維持等について「目標設定」を行ったうえで「状態把握」を行い、その結果に応じて適切な維持管理を実施している。
- 令和4年度は、河川管理施設の点検や排水設備の修繕、堤防除草を実施した。
- 堤防除草により大量に発生した刈草は処分のコスト縮減や環境面から無償提供している。刈草の無償配布の募集は、浜松河川国道事務所HP、市役所や支所でのポスター掲示等を行った。
- 令和5年台風第2号の影響により、菊川5.4k左岸（菊川市嶺田地先）において、護岸損傷の被災を確認し、応急復旧に着手した。

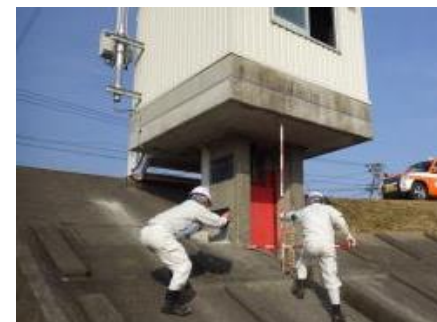
河川巡視の様子

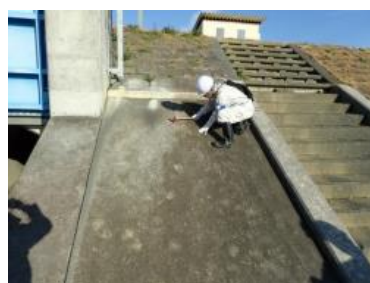
出水期前河川施設点検の様子

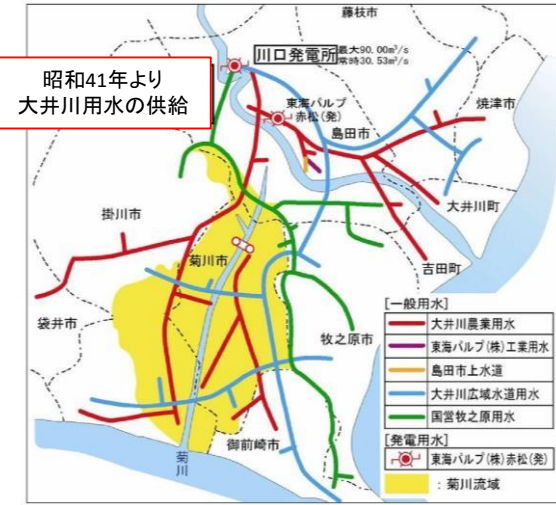
大井川下流域の利水の概要

- 菊川沿川にある掛川市、菊川市では取水の大半を大井川水系からの水に依存している。
- 近年の取水制限は、令和元年度に大井川の流況悪化により自主節水として農水10%の制限が行われた。
- 令和4年度は取水制限は行われなかった。
- 菊川の国安観測所および加茂観測所では、年平均水位は概ね一定である。流量は、加茂地点で $2\sim 3\text{m}^3/\text{s}$ 程度で推移している。なお、「菊川水系河川整備基本方針」における加茂地点の正常流量は $0.5\text{m}^3/\text{s}$ であり、正常流量は確保されている。
- 牛淵川の横地観測所では、平成26年から平成28年は、年平均水位が緩やかな低下傾向となっていたが、平成29年以降は概ね一定である。堂山観測所についても、平成22年以降、年平均水位が低下傾向であったが平成29年以降は概ね一定である。流量は、横地観測所では平成23年以降は概ね一定、堂山観測所では $2\sim 3\text{m}^3/\text{s}$ 程度で推移している。
- 下小笠川の川久保観測所では、平成20年以降は年平均水位が低下傾向となっている。流量は、概ね一定である。
- 水系全体では、近年深刻な渇水被害は発生していない。

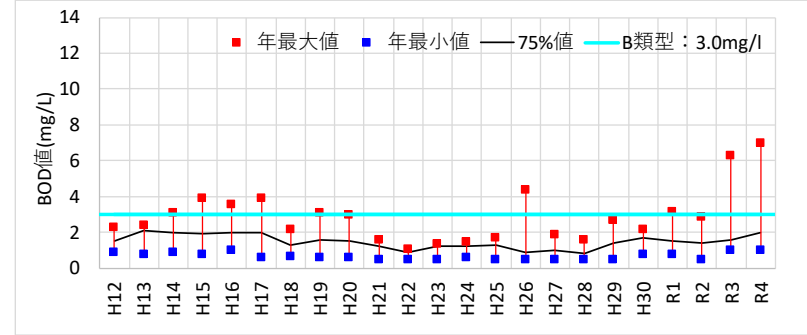
#### 国安

- 令和3年の菊川水系のBOD年間75%値は、菊川加茂橋1.4mg/l、高田橋2.0mg/l、国安橋2.0mg/l、牛淵川堂山橋2.7mg/l、鹿島橋2.5mg/lであり、水質については近年大きな変化がない状況である。令和4年の年最大値が国安地点で大きいのは、冬季に一時的な流量減少のためと考えられる。
- 環境基準の類型指定は、高田橋、加茂橋がA類型(2.0mg/l)、国安橋、鹿島橋、堂山橋はB類型(3.0mg/l)であることから、BOD年間75%値における近年10カ年の水質の経年変化を見ても、概ね環境基準を満たしている。 ※年最大値、年最小値は日平均

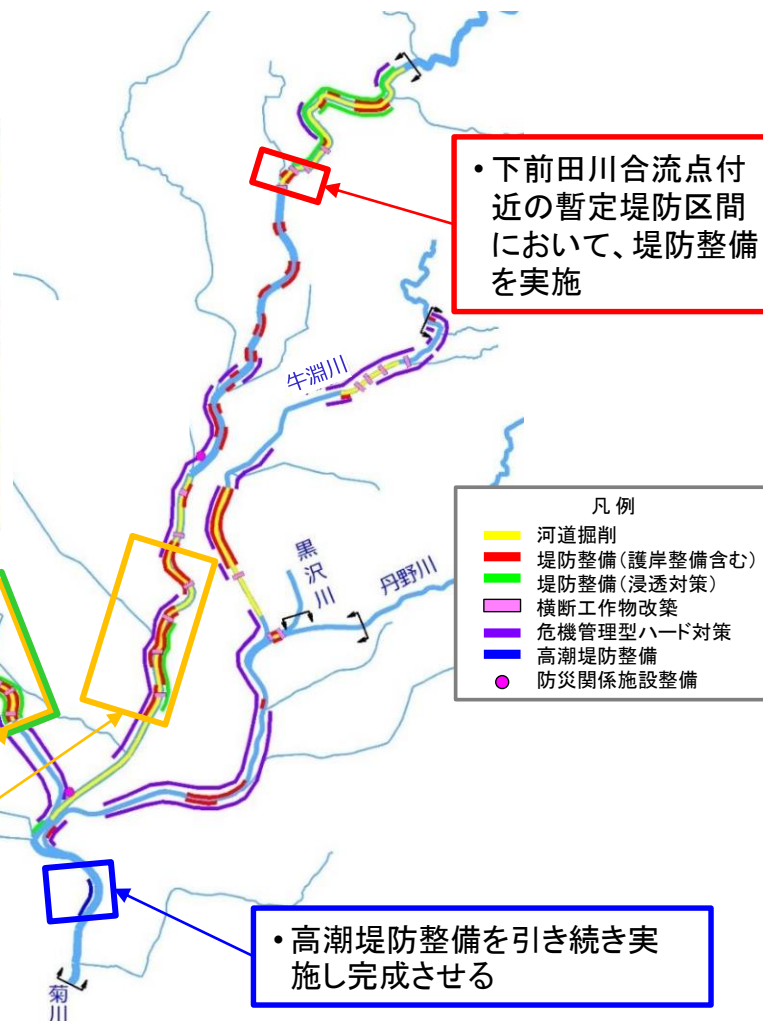
・下小笠川の堤防整備(浸透対策)を実施

・菊川本川の河道掘削を、上流に向けて、引き続き実施  
・下小笠川の河道掘削、横断工作物改築を実施

菊川水系では、引き続き、治水安全度向上のために、堤防の整備、堤防の強化（浸透対策）、河道掘削、横断工作物改築等の洪水対策と、高潮堤防整備による高潮対策等を継続して進めていく予定である。
