河口砂州について

令和5年10月13日

国土交通省 中部地方整備局
浜松河川国道事務所

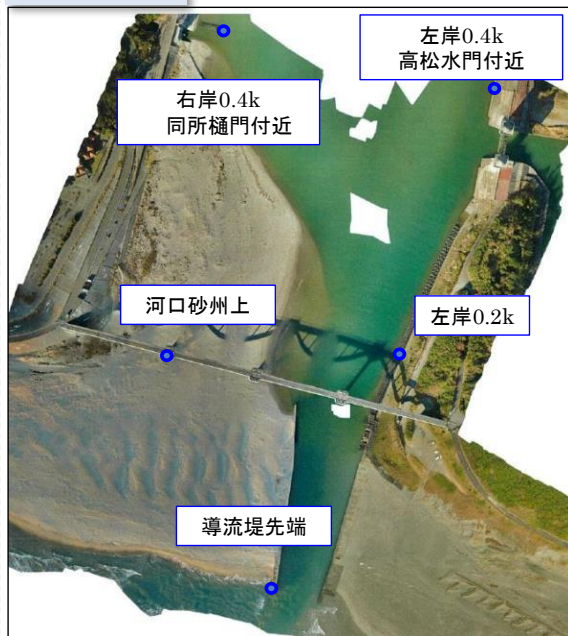
水位計設置位置

出水時の水位の状況を把握するため、5か所に簡易水位計を設置し、出水中の水位変動を把握する。

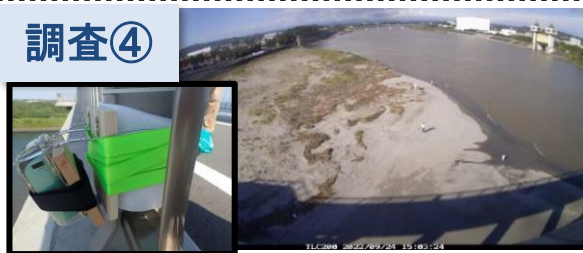
タイムラプスカメラ

タイムラプスカメラを4か所設置し出水期間中の河口砂州の変化を把握する。

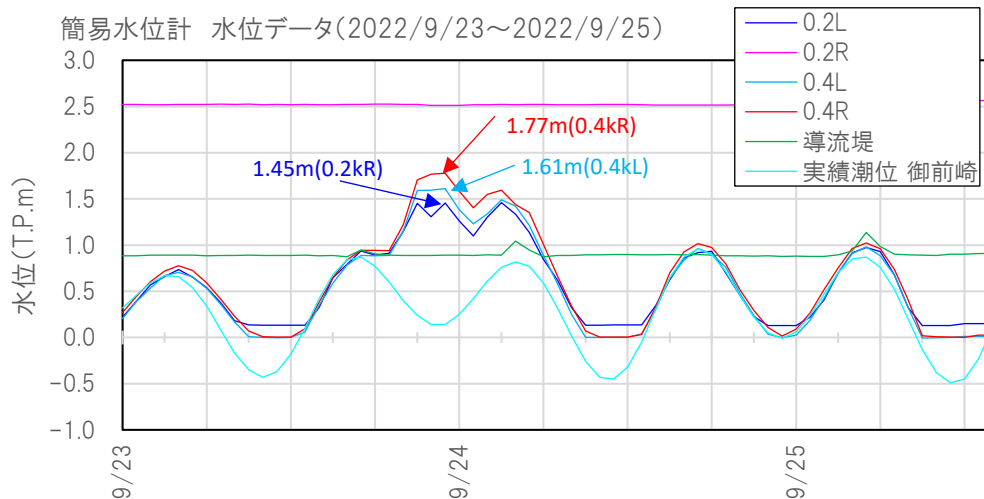
水位観測結果(9/23~9/25)

- 洪水時の砂州フラッシュにより、河口付近の水位が大きく変化することが予想されることから、河口部付近の左右岸や導流堤先端部等の計5箇所に簡易水位計を設置して砂州のフラッシュ時の時系列水位変化を観測した。
- 菊川で氾濫危険水位を超過した令和4年9月23日の台風第15号(国安地点での想定流量:856m³/s)での河口部の水位観測結果は、砂州上流右側岸のピーク水位と左岸濤筋側のピーク水位で最大17cmの水位差が生じた。
- 砂州上に設置した右岸0.2kの水位に変動はないことから、河口砂州上では流下していない。
- 0.2k導流堤により流路が左岸側によっていることから、本年度の出水規模(整備計画目標流量の75%)では砂州上流を越流することなく、側岸侵食により左岸側から徐々に砂州が削られていく現象が確認できた。

- 簡易水位計により出水時の河口部で出水時の水位を観測した結果、砂州の影響により左右岸で水位差が生じている状況を確認した。
- 今年の水出規模(整備計画目標流量の75%程度)では、河口砂州上は越水せず、滞筋を流下している状況が確認できた。

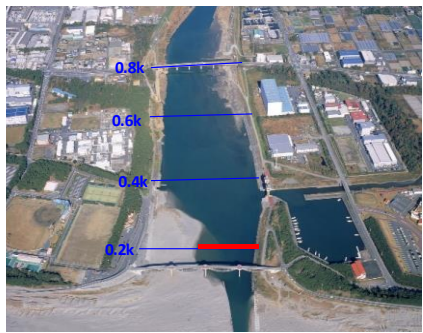
0.2k地点の水面幅算定状況係

- モニタリング調査からも0.2k断面では、出水による河口砂州フラッシュが確認できたことから、既往の航空写真を用いて、流量規模と出水時の河口砂州フラッシュ幅の関係を分析した。
- 開口幅は直前の最大出水時のピーク流量と概ね相関関係があることが確認できた。

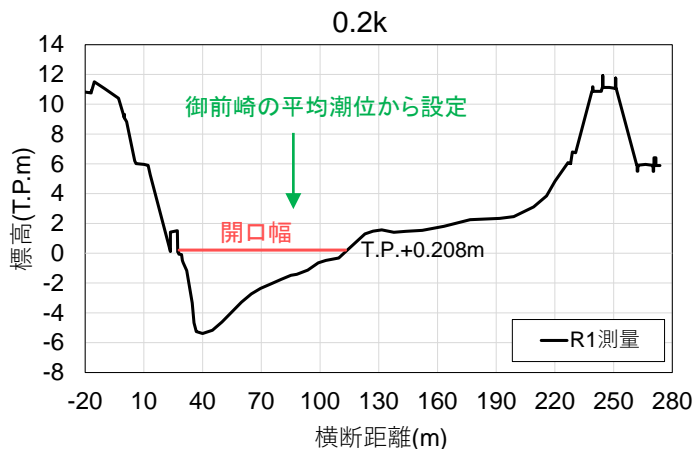
0.2k断面の開口幅の高さ

- 現在の現況流下能力は、令和元年測量断面により計算している。
- 出水により河口砂州がフラッシュされる現象を反映させるため、HQ式作成時の流量規模に応じた、0.2k断面の開口幅を前頁で作成した流量規模と河口砂州フラッシュ幅の関係より設定した。
- 開口幅の高さは、2021年の御前崎地点（気候庁）の平均潮位をもとに、(T.P.+0.208m)とした。
- このフラッシュを想定した河道で流量規模別の準二次元不等流計算を行い、その水位と流量から、HQ式を作成した。このHQ式をもとに、流下能力評価を行い、フラッシュの有無による流下能力への影響範囲・程度を把握した。

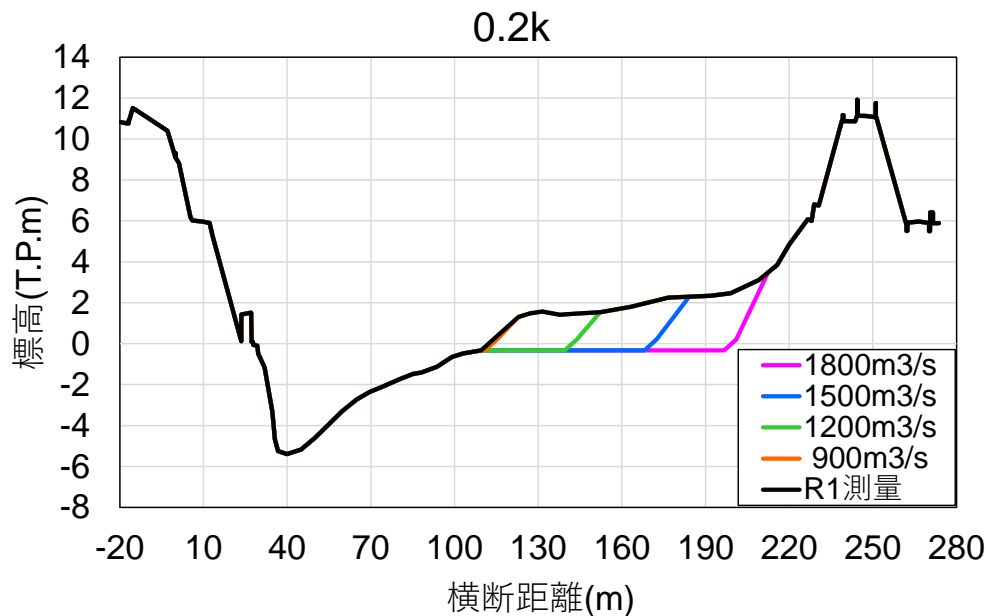
0.2k河口砂州フラッシュ断面

流下能力算定時の流量	0.2k断面の開口幅
300m ³ /s、600m ³ /s	86.6m(変更なし)
900m ³ /s	88.0m
1,200m ³ /s(整備計画目標流量)	116.6m
1,500m ³ /s(計画高水流量)	145.2m
1,800m ³ /s	173.8m

- 河口砂州のフラッシュを想定した現況流下能力を算定した結果、定期横断による評価では再堆積等の影響により流下能力が不足していた区間でも、流下能力が確保されている状況が確認できた。

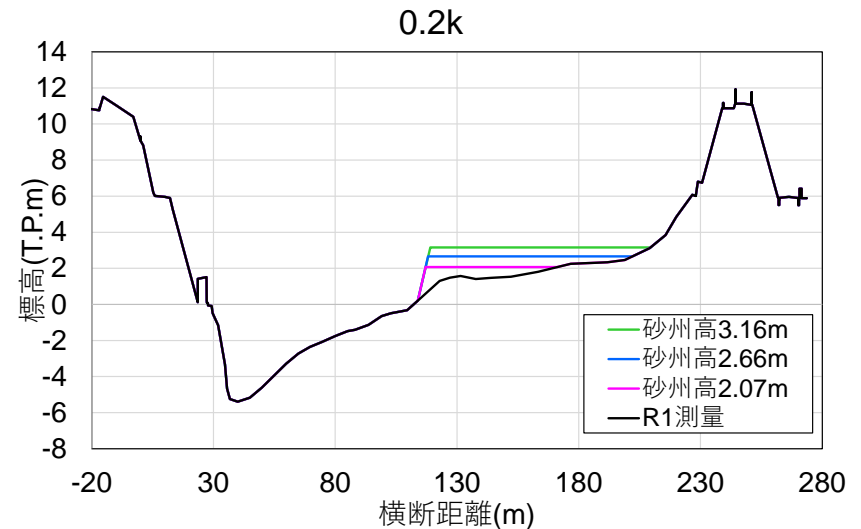
0.2kの河口砂州発達断面の作成

- 今後益々河口砂州高の上昇が進むことを想定し、河口砂州高の上昇による菊川下流区間への治水影響を把握するため、河口砂州が下流河道水位に与える影響を検討した。
- 河口砂州の発達を想定した断面は、本年度のモニタリング調査結果をもとに、砂村の提案式等を用いて、最大砂州高を考慮した断面を作成した。
- 断面は、現状想定される最大砂州高、IPCC 第5次評価報告によるRCP2.6(2℃上昇に相当)シナリオの海面上昇を考慮した最大砂州高、RCP8.5(4℃上昇に相当)シナリオの海面上昇を考慮した最大砂州高の3ケースを作成した。

- 砂村の提案式とRectorの提案式を平均した砂州高を設定
- 現状の最大砂州高は T.P.+2.07m
- RCP2.6(2℃上昇に相当)における最大砂州高は T.P.+2.66m
- RCP8.5(4℃上昇に相当)における最大砂州高は T.P.+3.16m

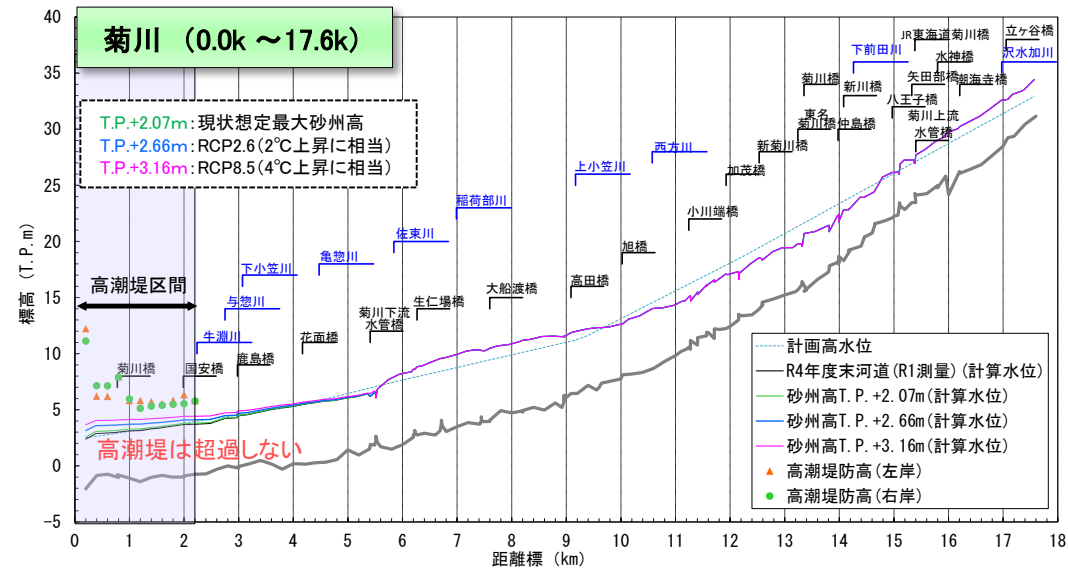
菊川 整備計画目標流量流下時の水位縦断面図

- 砂州高がT.P.+2.07mで、3.8k付近まで水位上昇の影響が及ぶことが確認された。
- 砂州高がT.P.+2.66m(2°C上昇)、T.P.+3.16m(4°C上昇)だと、5.6kまで水位上昇の影響が及び、河道改修実施済みの4.4k~4.6k付近までH.W.L.を超過するようになる。
- 整備計画検討では、将来的な河床変化傾向として、平均年最大流量流下時に現況河道の摩擦速度から±15%以内であれば河床が安定すると言われている。この考え方を参考に、現況河道の摩擦速度±15%の観点で評価すると、砂州高がT.P.+2.07mでは±15%以内であるが、気候変動を考慮した場合は、摩擦速度が現況河道の-15%以下となっており、現状よりも土砂が堆積しやすくなる可能性があることを確認した。

- 河口砂州高の上昇による菊川下流区間への治水影響を検討した結果、現状想定される最大砂州高では、菊川本川での水位上昇量はわずかであり、内水被害が発生している黒沢川までは影響が及ばないことを確認した。
- 一方で、**気候変動による海面水位上昇の予測シナリオ**を踏まえると、菊川では、河道改修実施済み区間を含めた下流区間や、牛淵川下流で**H.W.L.を超過**することを確認した。
- この影響は、内水被害が発生している黒沢川まで影響が及ぶ可能性がある。
- 気候変動を考慮すると、河口砂州高の上昇により水位も上昇し、掃流力が低下して下流で現状より堆積する可能性を確認した。
