# 河口砂州について

令和6年12月18日

国土交通省 中部地方整備局  
浜松河川国道事務所

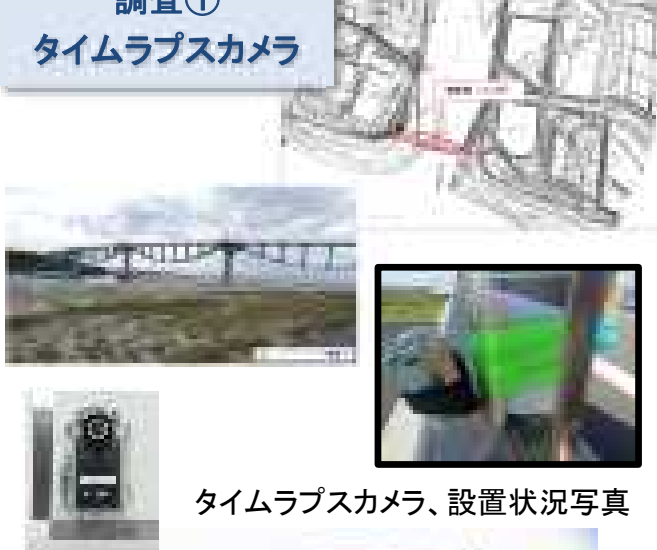
タイムラプスカメラを4か所設置し出水期間中の河口砂州の変化を把握する。

タイムラプスカメラ、設置状況写真

- 出水期間中の各砂州の変化を把握するため、菊川の河口部にある潮騒橋の欄干にタイムラプスカメラを設置し、定点撮影を実施した。
- 撮影期間は2024年8月～10月の出水期とした。

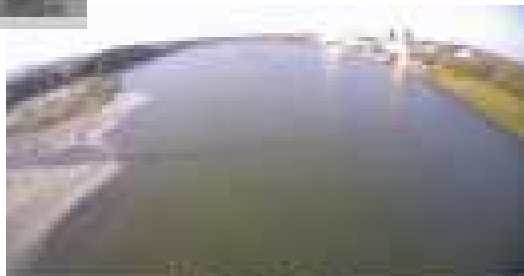
タイムラプスカメラによる撮影画像

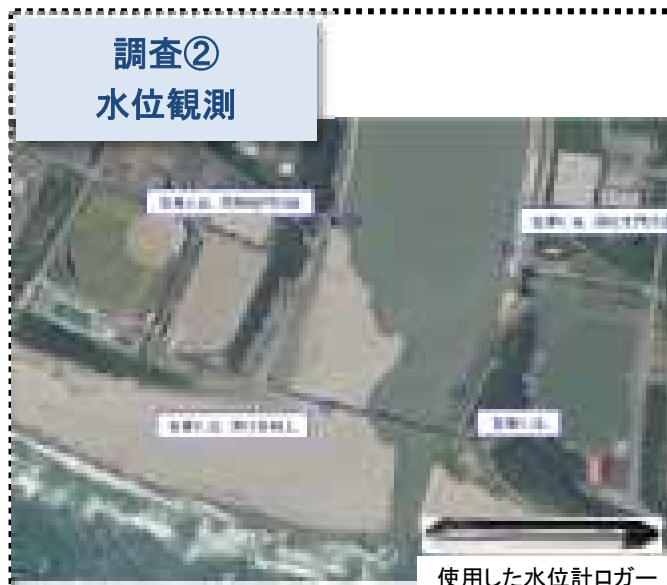
出水時の水位の状況を把握するため、4か所に簡易水位計を設置し、出水中の水位変動を把握する。

使用した水位計ロガー

簡易水位計の設置箇所

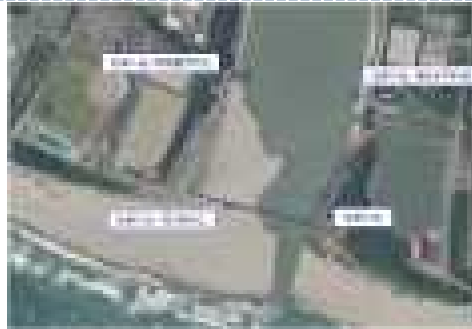
### 簡易水位計の設置箇所

- 洪水時の砂州フラッシュにより、河口付近の水位が大きく変化することが予想されることから、河口部付近の左右岸の計4箇所に簡易水位計を設置して、2024年8月～2024年10月の間、時系列水位変化を観測した。

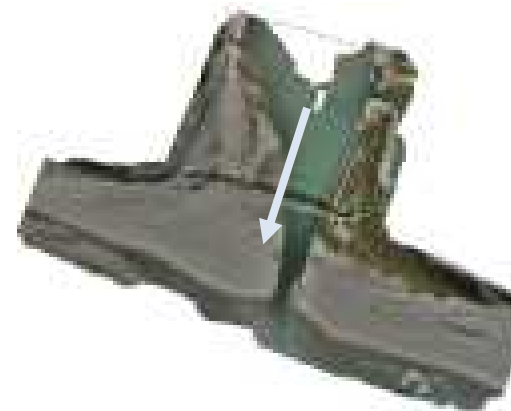
2023年10月27日測量

航空写真

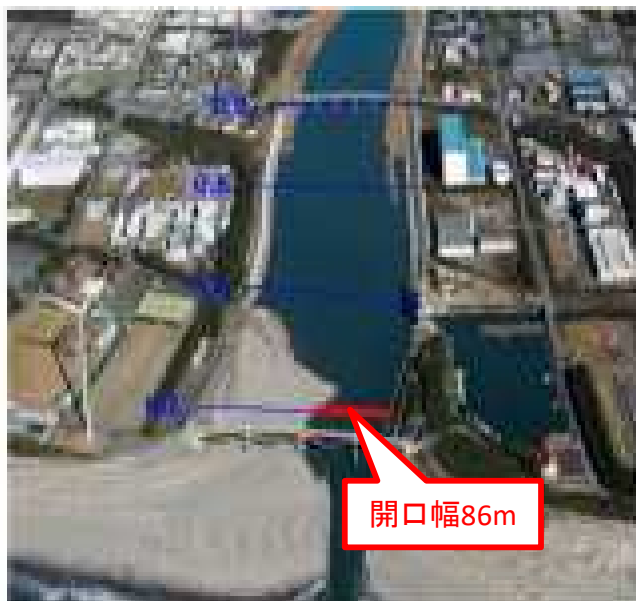
- 菊川河口砂州の開口幅と出水時のピーク流量の関係について、既往の航空写真および洪水実績をもとに最新データまで更新した。
- 対象期間は平成10年(1998年)～令和6年8月(2024年)までとした。
- 分析方法は以下のとおりである。
  - ・対象期間内に生じた主な出水後の航空写真(衛星写真含む)と出水時のピーク流量および潮位(気象庁御前崎)を抽出
  - ・航空写真から0.2k地点の水面幅(開口幅とする)を計測
  - ・出水時のピーク流量/潮位と出水直後の開口幅との関係を整理

河口部の状況写真と0.2kの開口幅の計測  
(平成27年1月の写真)
