河口砂州について

令和7年12月24日

国土交通省 中部地方整備局
浜松河川国道事務所

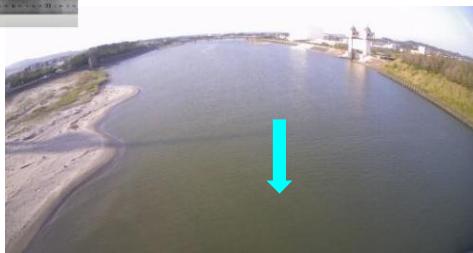
タイムラプスカメラ、設置状況写真

タイムラプスカメラによる撮影画像

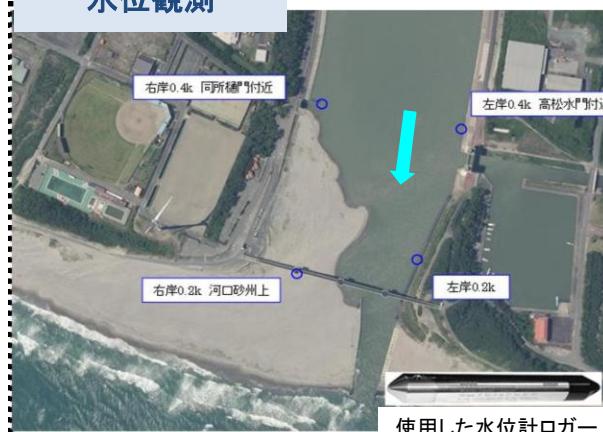
出水時の水位の状況を把握するため、簡易水位計を設置し、出水中の水位変動を把握する。

簡易水位計の設置箇所

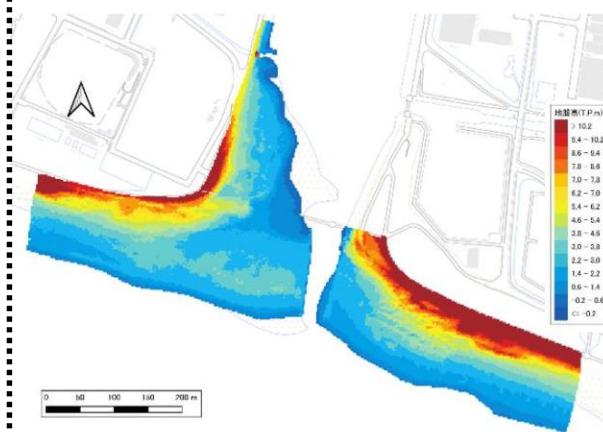
出水前後の河口砂州の状況や変化を把握するため、ドローンによる航空写真撮影および3次元測量を行う。

ドローンによる測量調査

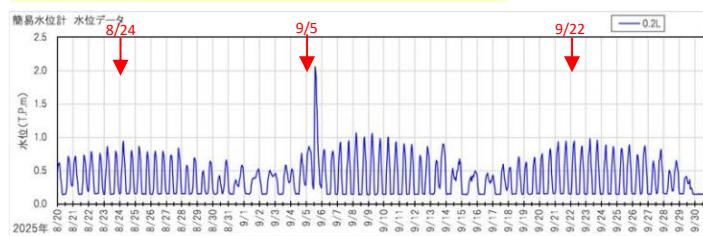
【水位時系列(2025/8/20～9/31)】

- 8/8～9/22の4時点は、出水時を除きほぼ水位が同じ時点(左岸0.2k水位が0.16m)のものである。
- 砂州形態は細砂やシルト等の細粒分が主な構成材料で形成されるものといえる。
- 2025/9/5に生じた台風第15号の出水により、右岸側上流砂州にて侵食が確認された。

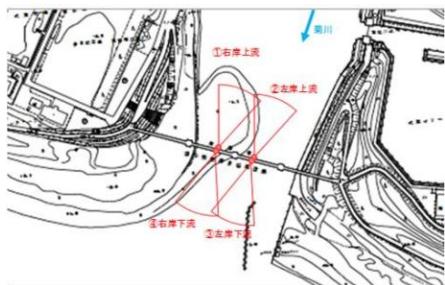
カメラ位置図

- 出水期間中の各砂州の変化を把握するため、菊川の河口部にある潮騒橋の欄干にタイムラプスカメラを設置し、定点撮影を実施した。
- 撮影期間は2025年8月～10月の出水期とした。

カメラの設置位置

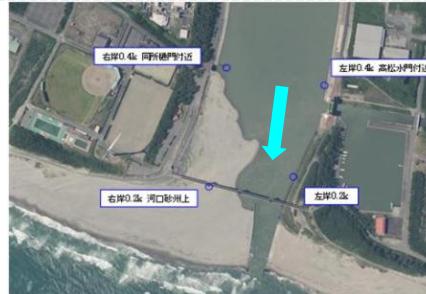
簡易水位計の設置箇所

- 洪水中の砂州フラッシュにより、河口付近の水位が大きく変化することが予想されることから、河口部付近の左右岸の計4箇所に簡易水位計を設置して、2025年8月～2025年10月の間、時系列水位変化を観測した。

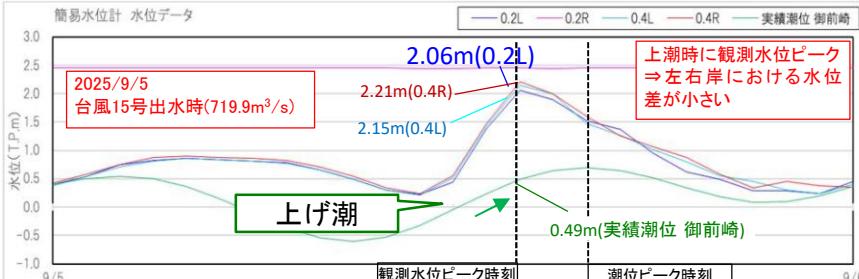
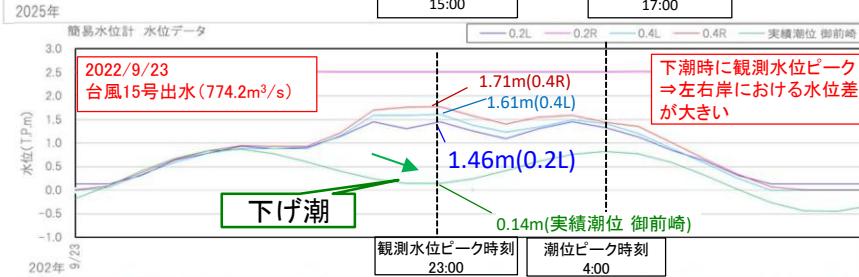
結果: 潮位との関係

- 2025/9/5に生じた出水と同程度の出水である2022/9/23出水時(ピーク流量時:774.2m³/s)の観測水位と比較した。
- 両洪水での0.2k左岸の水位差は60cmであるが、2022年流量ピーク時は下げ潮だったのに対し、2025年流量ピーク時は上げ潮だったことから、同程度の流量規模であっても水位差が生じたものと考えられる。

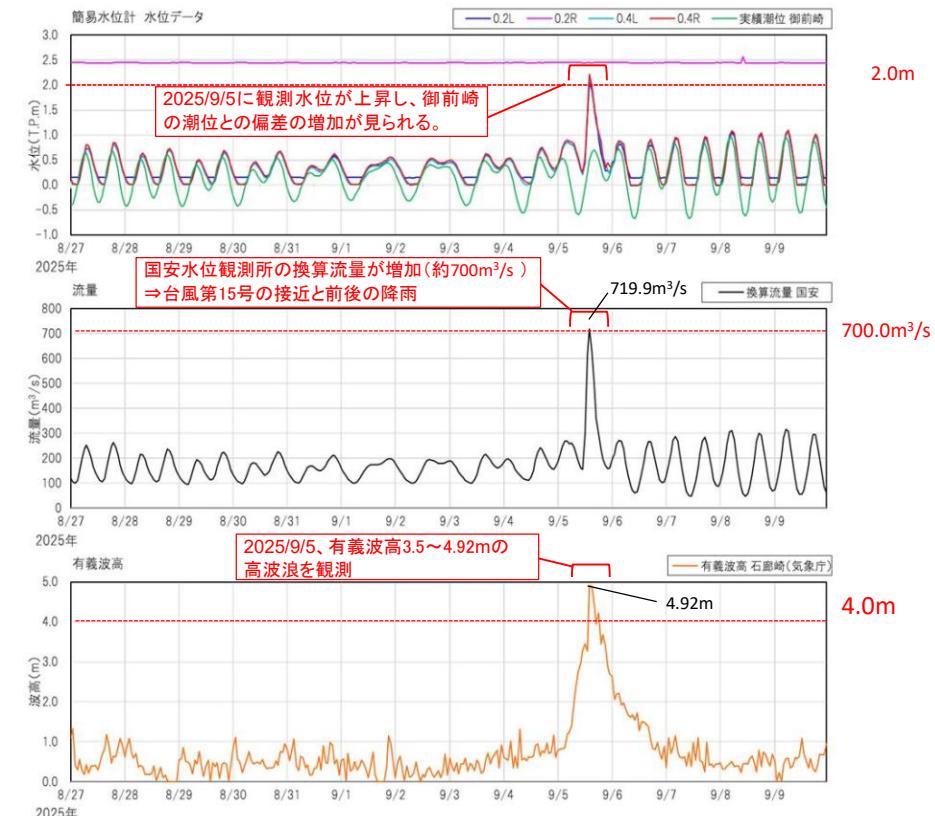
結果: 2025年9月4日～6日の水位

- 9/5に、台風15号接近に伴うピーク時流量約720m³/sの出水が発生し、観測水位の上昇が確認された。
- ピーク時の観測水位はT.P.2.0mを超過しており、4.92mの高波浪が生じていたことが確認された。

- 台風の接近による洪水や高波浪の影響により水位上昇が見られたが、砂州が大きくフラッシュされるような出水は観測期間中になかった。

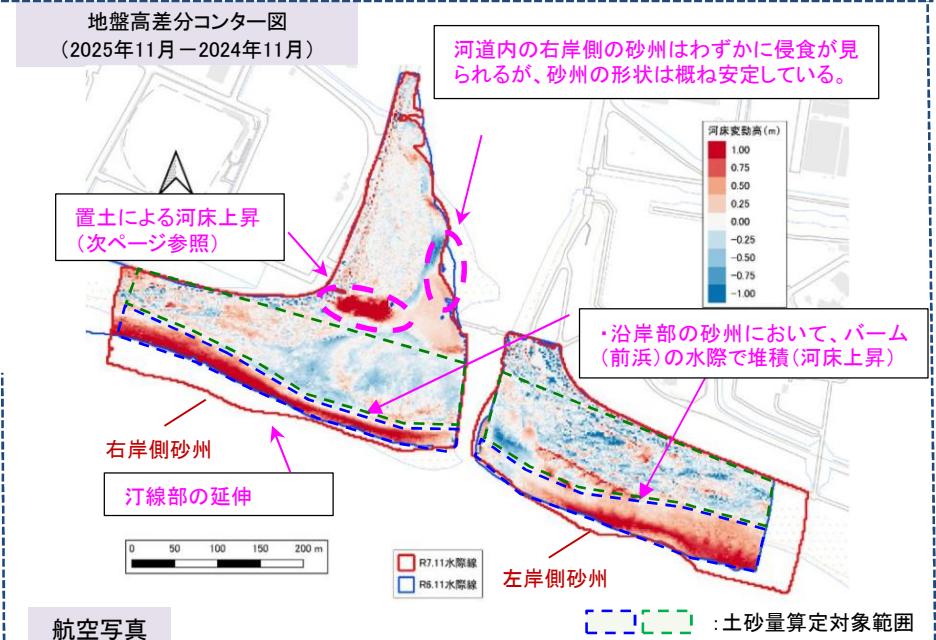
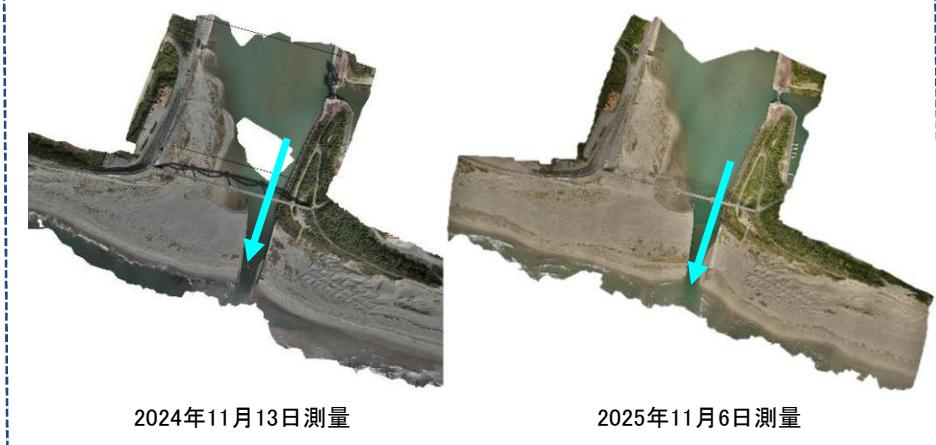
- 河道内の右岸側の砂州は水際線はわずかに侵食していることが分かる。これは、台風第15号の出水によるものと推察される。
- 置土施工箇所の地盤高が高くなっていること、置土が流出していないことが確認できる(次ページ参照)。
- 沿岸部の砂州において、バーム(前浜)の水際で堆積されており、風や波浪による影響と推察される。
- 全体を通しては、観測期間内に720m³/s程度の出水が発生したが、大きな変化はないといえる。

- 2024年から2025年にかけて、河口砂州の汀線部を除く範囲における地盤高に大きな変化は確認されなかった。ただし、海岸汀線部の地盤高の変化量は大きく変化しており、これらの傾向は既往検討の結果からも確認できる。
- 以上より、720m³/s程度の出水が生じても河口砂州に大きな変化はないといえど推察される。

- 2024年11月から2025年11月の間に、台風第15号(2025年9月5日)が発生したが、その影響は小さく、砂州形状は大きく変化しなかった。

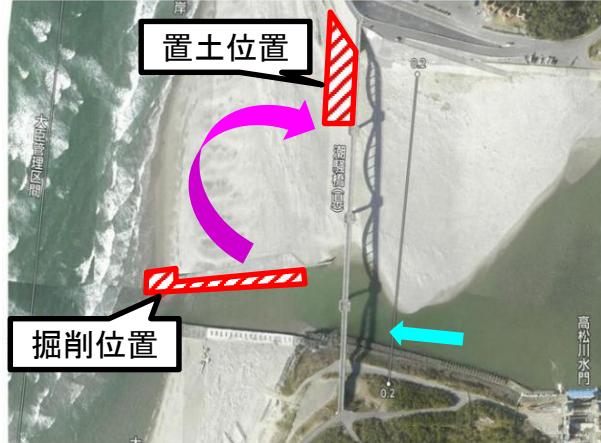
- 2025/4/24より、導流堤付近の土砂約1049m³を掘削を行った。
- 2025/5/9より、掘削した土砂を用いて、右岸側砂州(潮騒橋付近)に置土を施工している。

河口部の掘削位置と置土位置

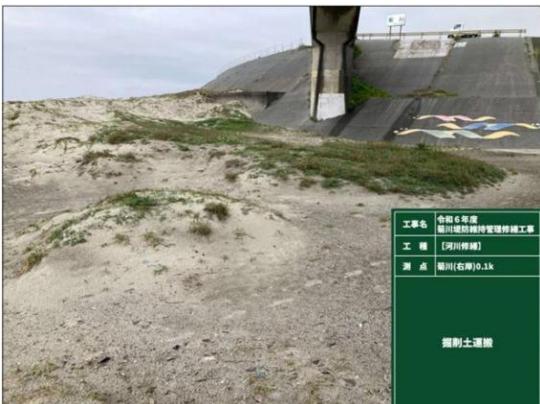
置土施工前
(2025/4/24)

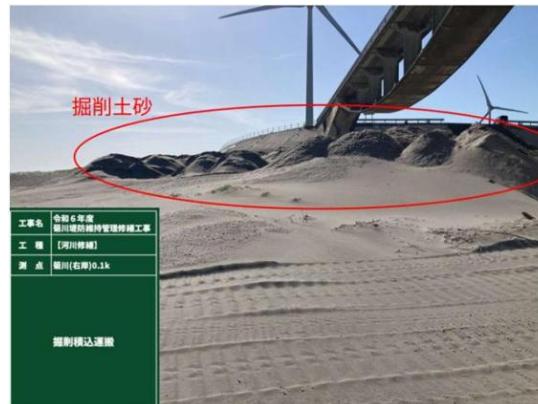
置土施工後
(2025/5/9)

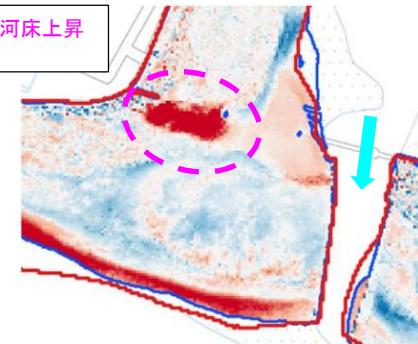
- UAV測量の結果より、2025/5/9から2025/11/6の期間において、施工した置土は流出していないことが確認された。
- 置土施工後に約720m³/sの出水が確認されたが、陸側の砂州は冠水しないため、砂州の変化は風による飛散等によるものと推察される。

置土による河床上昇

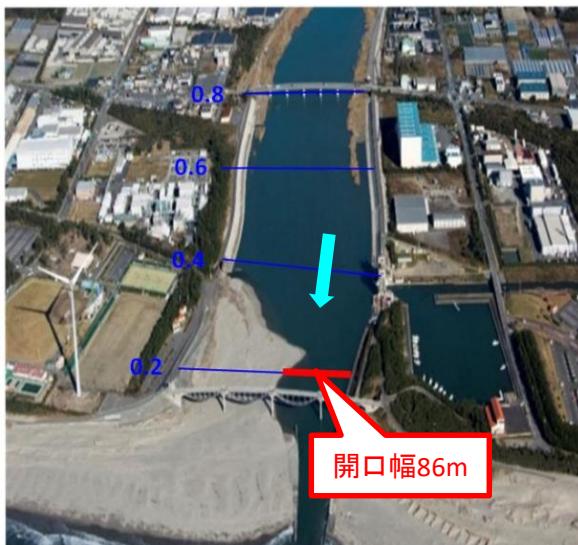
河口部の状況写真と0.2kの開口幅の計測
(平成27年1月の写真)

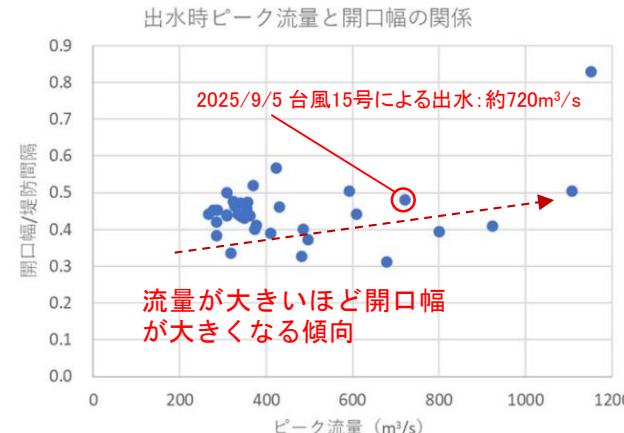
- 直前の出水時のピーク流量が大きく、潮位が低いほど0.2k地点の開口幅は大きくなる傾向がある。
- 直前の出水時のピーク流量と潮位に、砂州の開口幅とに関連性が見られる。
- 菊川の河口は導流堤があり流路が固定されており、干潮時に出水時が生起した時等、水面勾配が大きくなるほど掃流力が増加し、砂州が流出しやすく、開口幅が大きくなることが推察される。
- 上記の相関関係にはともにバラツキが大きく、精度向上のためのデータ蓄積が必要である。

出水時ピーク流量と開口幅の関係

- 直前の出水時のピーク流量が大きく、潮位が低いほど0.2k地点の開口幅は大きくなる傾向があることが確認された。
- 変更後の基本方針河道では、計画高水流量がHWL以下で流下可能となる掘削量(事業費)としているが、流量規模と河口砂州フラッシュの関係を踏まえ、自然の営力に伴う掘削量の減少が期待でき、コスト縮減が図れる可能性が高い。

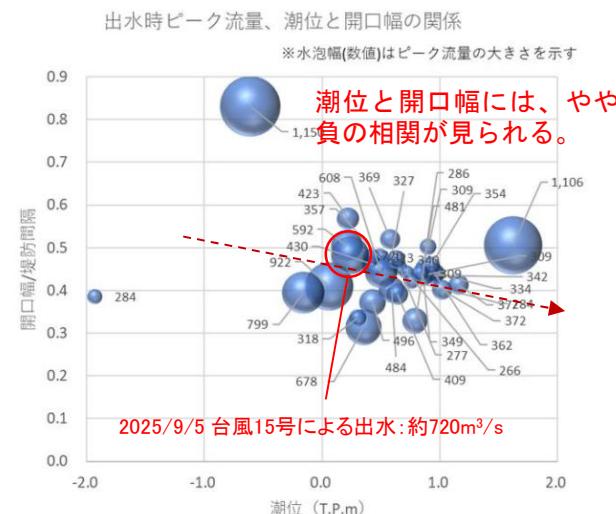
出水時ピーク流量、潮位と開口幅の関係
