# 天竜川水系河川整備計画の 進捗状況と点検

令和4年3月10日

国土交通省 中部地方整備局  
天竜川上流河川事務所  
浜松河川国道事務所  
三峰川総合開発工事事務所

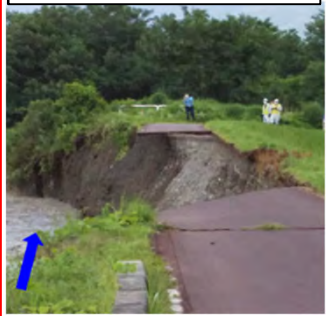
三峰川右岸4.6k付近堤防の欠損

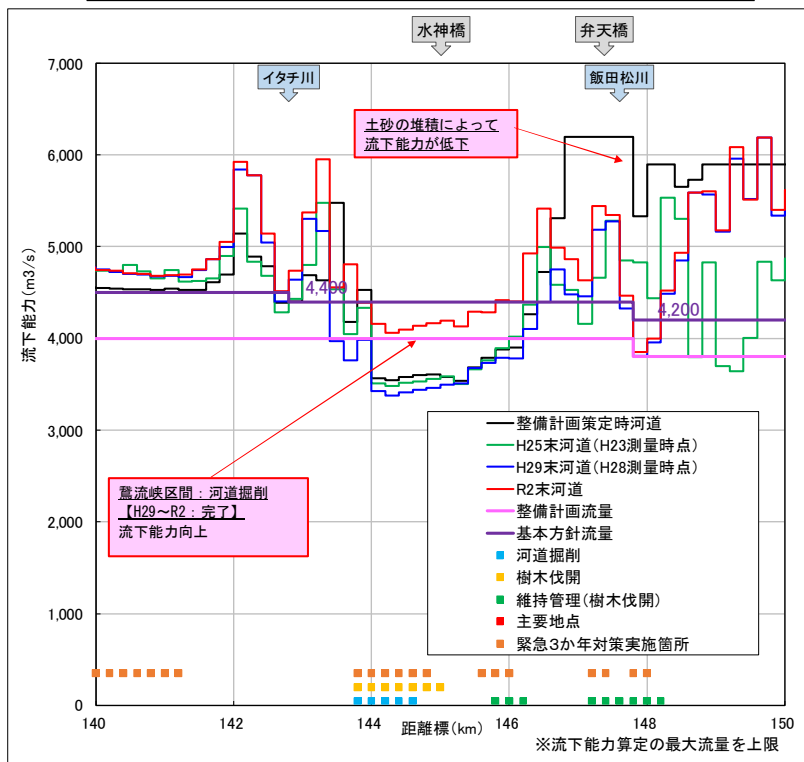
流下能力\_HWL評価(鷺流峡区間)

- 整備計画策定以降、激特事業により、伊那・伊北地区では、流下能力が向上するとともに、急流対策の整備が進められてきた。
- 令和2年度までに実施してきた<sup>がりゅうきょう</sup> 対策により、当該区間では、整備計画流量を安全に流下させることができることを確認した。
- 伊那・伊北地区の河道掘削には令和2年度時点で部分的に着手しており、令和3年度についても伊那地区の河道掘削を予定している。
- また、大久保橋付近(宮田地区)の河道掘削・樋管改築工事・橋梁架け替え工事についても現在進行中である。

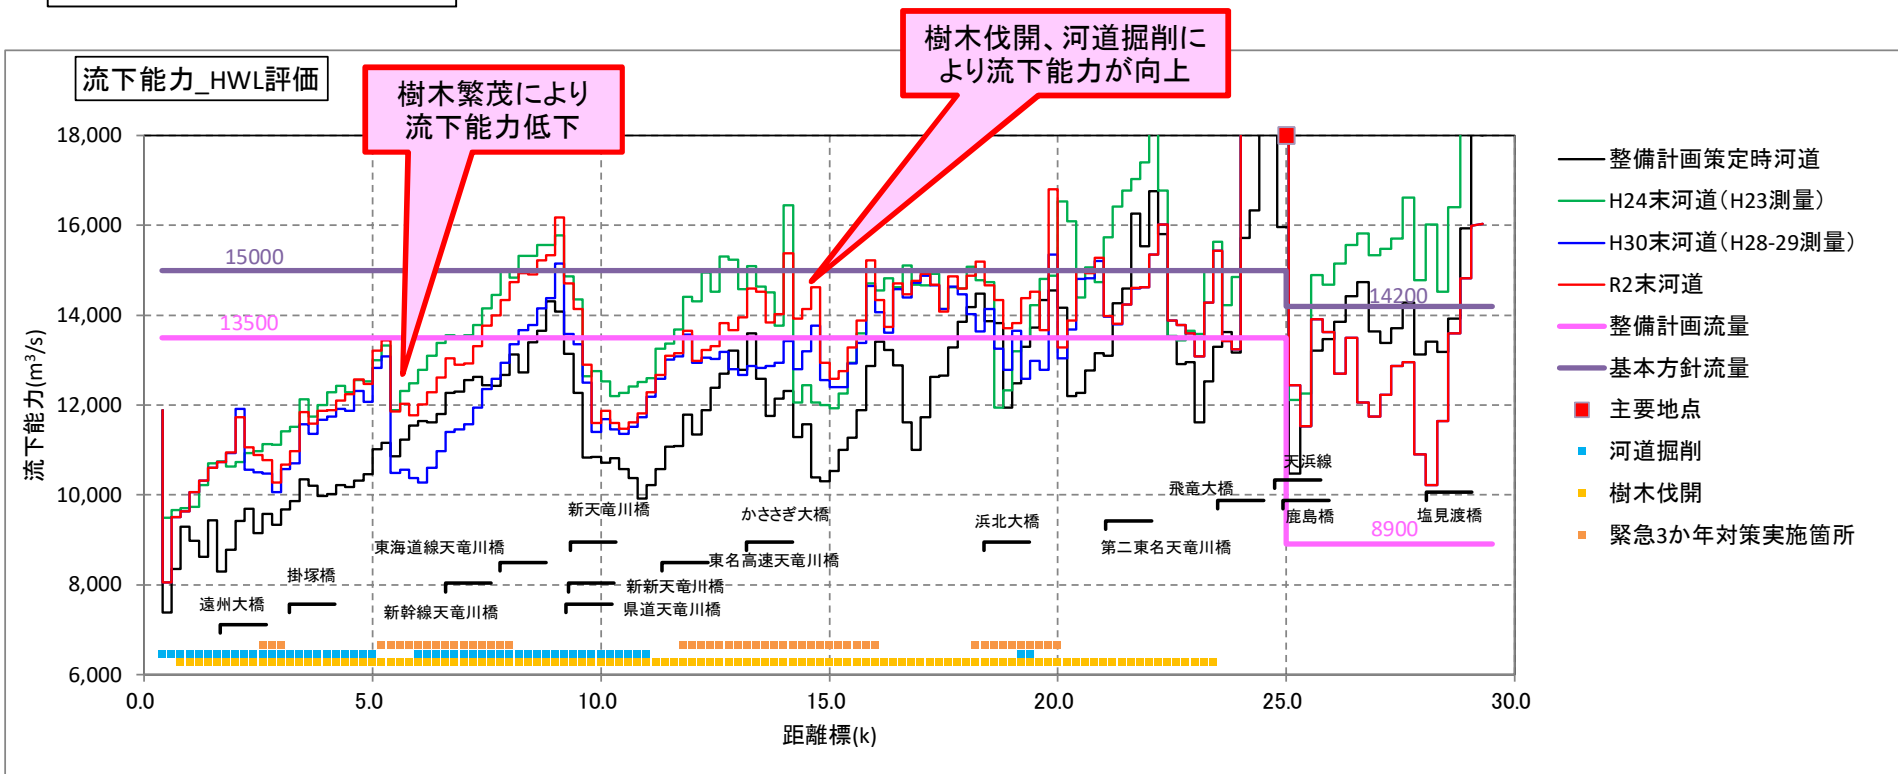
##### 流下能力\_HWL評価

- 整備計画策定以降、主に鹿島下流の樹木伐開・河道掘削により流下能力が向上している。
- 現在、引き続き河道掘削、樹木伐開を実施するとともに、中流部の特殊堤の整備に取り掛かっている。

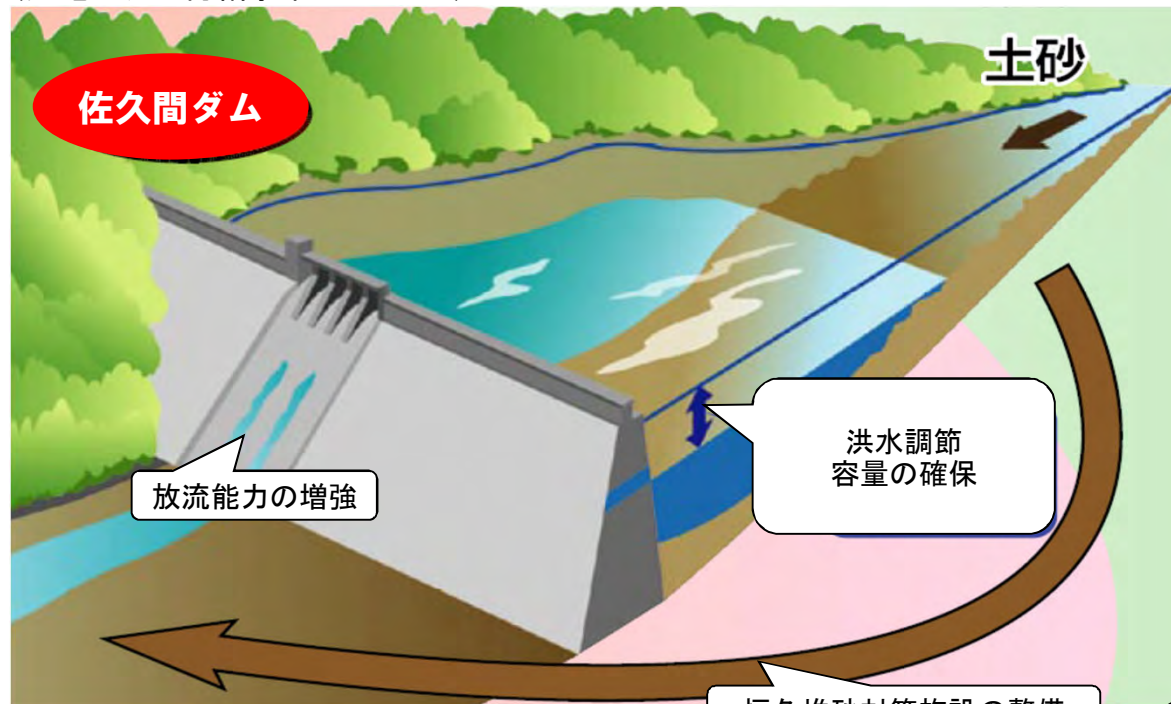
〈天竜川ダム再編事業のイメージ〉

〈洪水調節〉既設利水専用ダムである佐久間ダム貯水池の運用方法の変更を行うとともに、新たに設定する洪水時貯留準備水位(EL.255.0m)から洪水時最高水位(EL.262.2m)の間で新たに洪水調節容量5,400万m<sup>3</sup>を確保する。

〈貯水池堆砂対策〉恒久堆砂対策施設の整備により、ダム貯水池に流入する土砂をダム下流へ流下させ、恒久的な洪水調節容量の維持を図るとともに、土砂移動の連続性の確保を図る。

恒久堆砂対策施設の整備

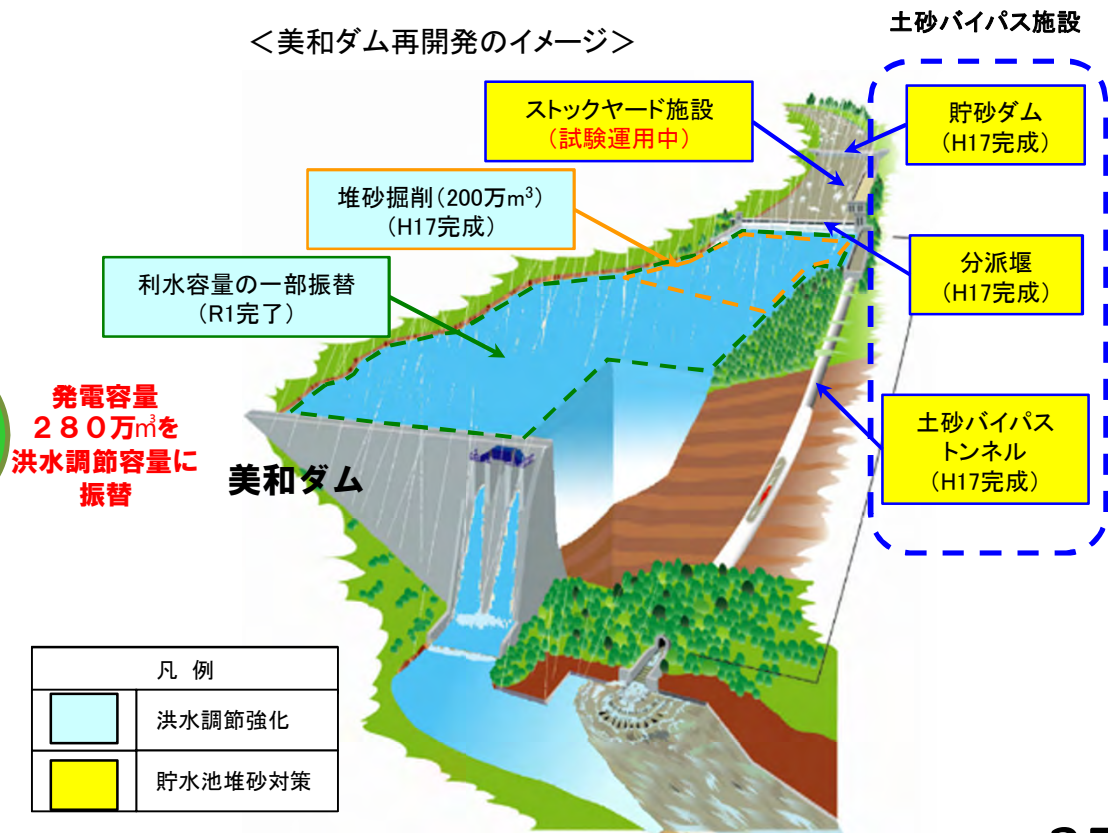
### 〈美和ダム再開発のイメージ〉

- ① 「堆砂掘削」
- ② 「利水（発電）容量の一部振替」

- ① 「土砂バイパス施設」
- ② 「ストックヤード施設（湖内堆砂対策施設）」

発電容量  
280万m<sup>3</sup>を  
洪水調節容量に  
振替
