## 1-1 流域の概況

# 2 河道特性

## 4-1-1 主な水害

### 昭和36年6月洪水(三六災:未曾有の被害)

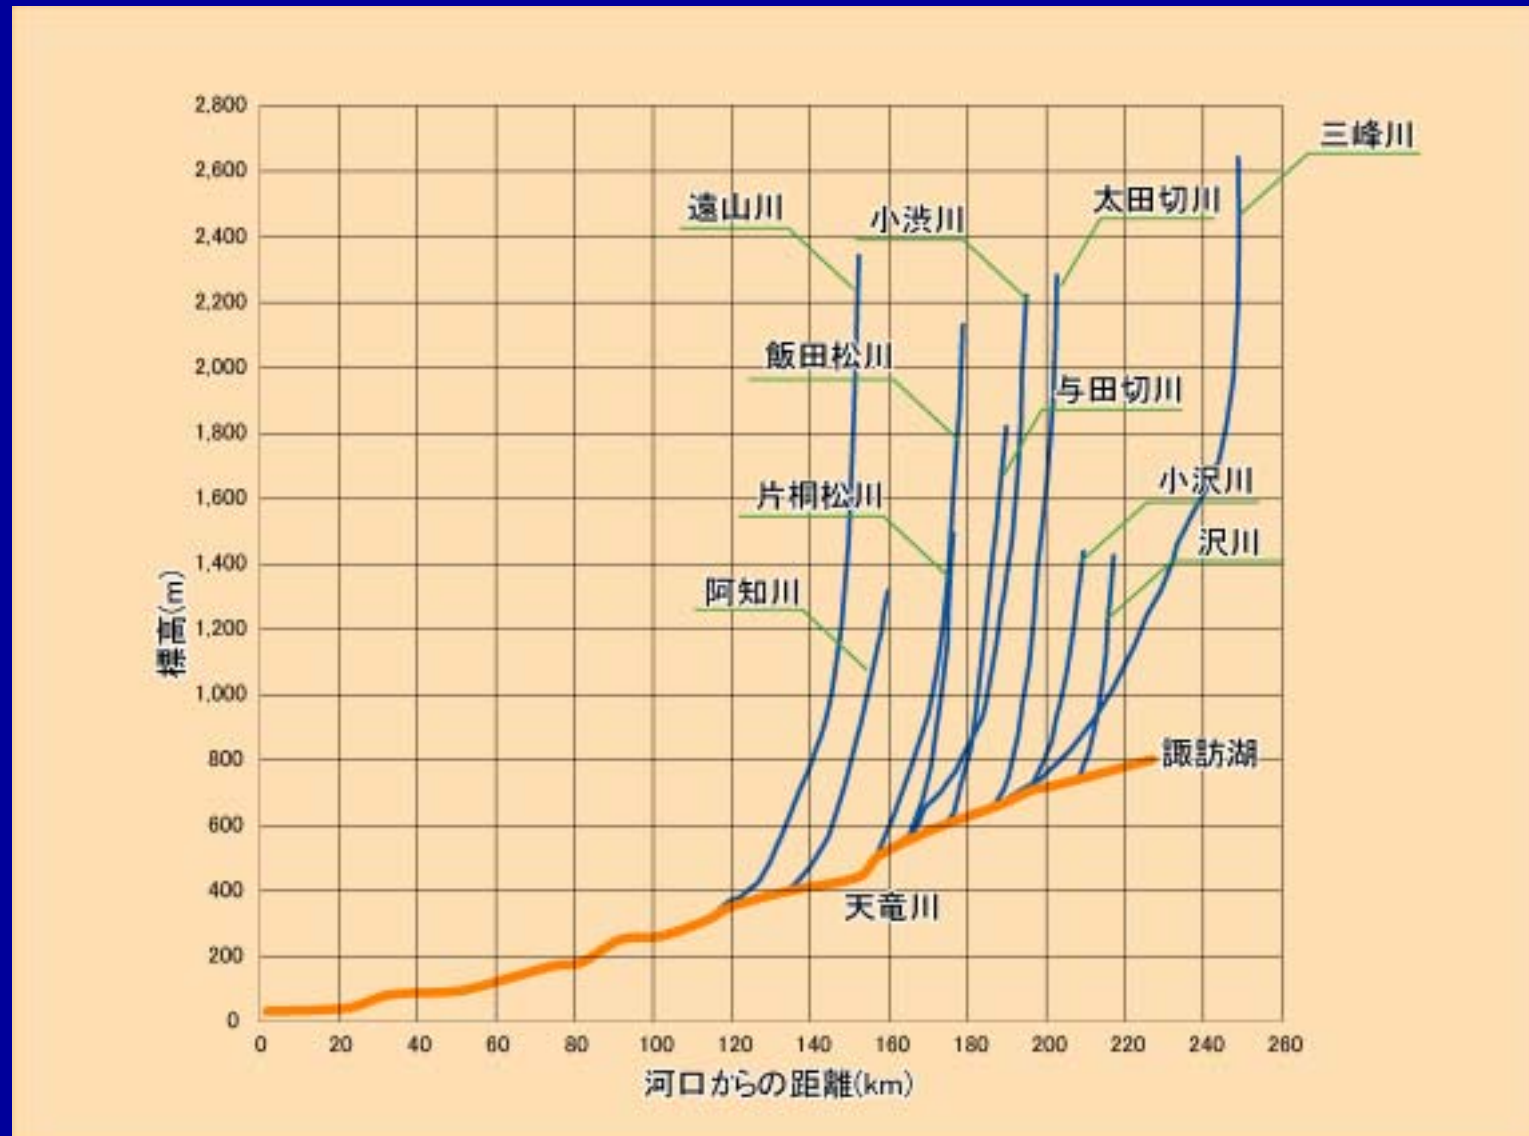
急峻な中央・南アルプスから支流が流入

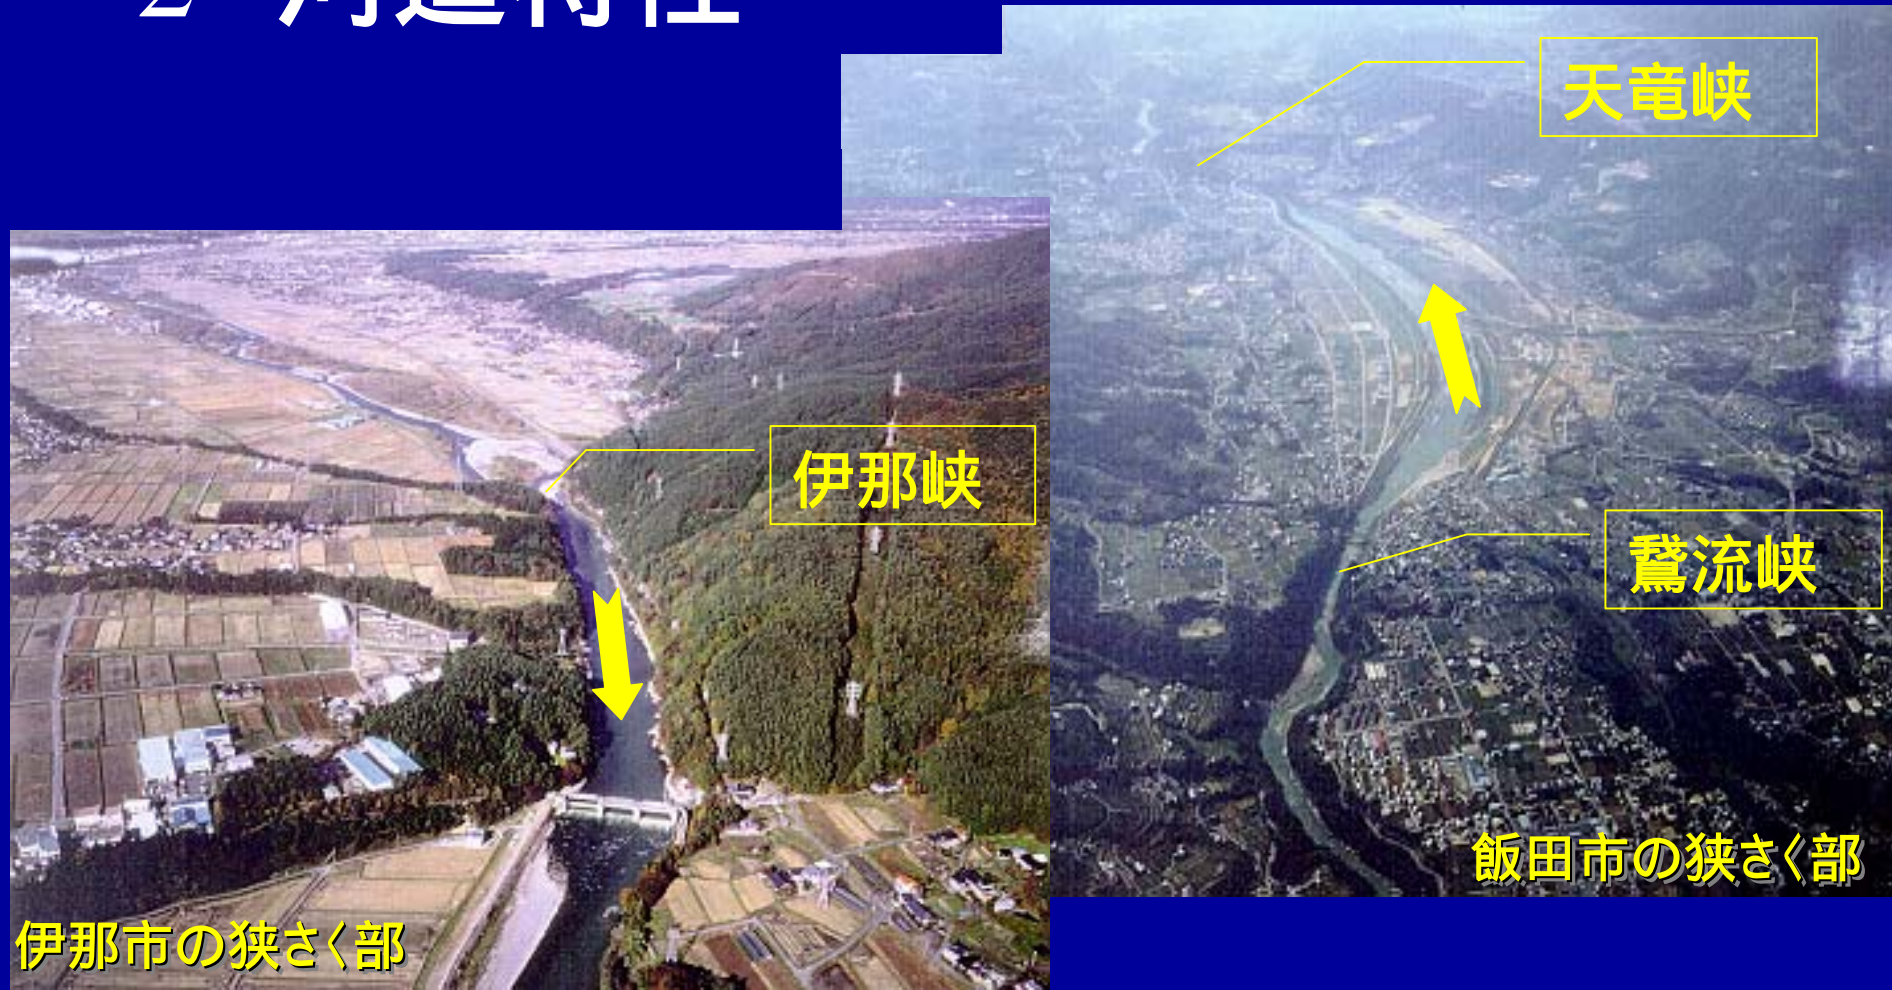
狭さく部(峡谷)と氾濫原が交互に連続

狭さく部上流で水害がおこりやすい

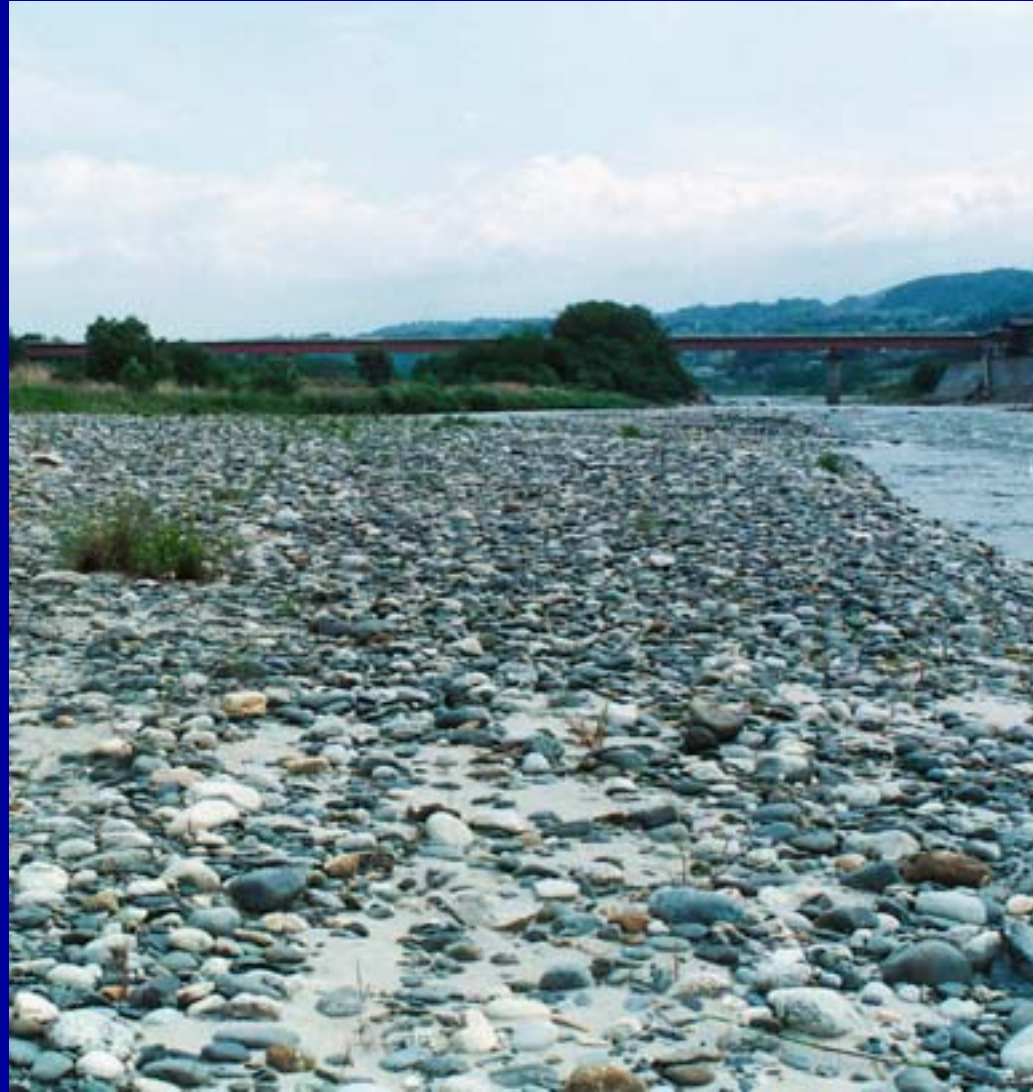
飯田市松尾地先  
(水神橋付近)

•我が国の代表的な礫河川

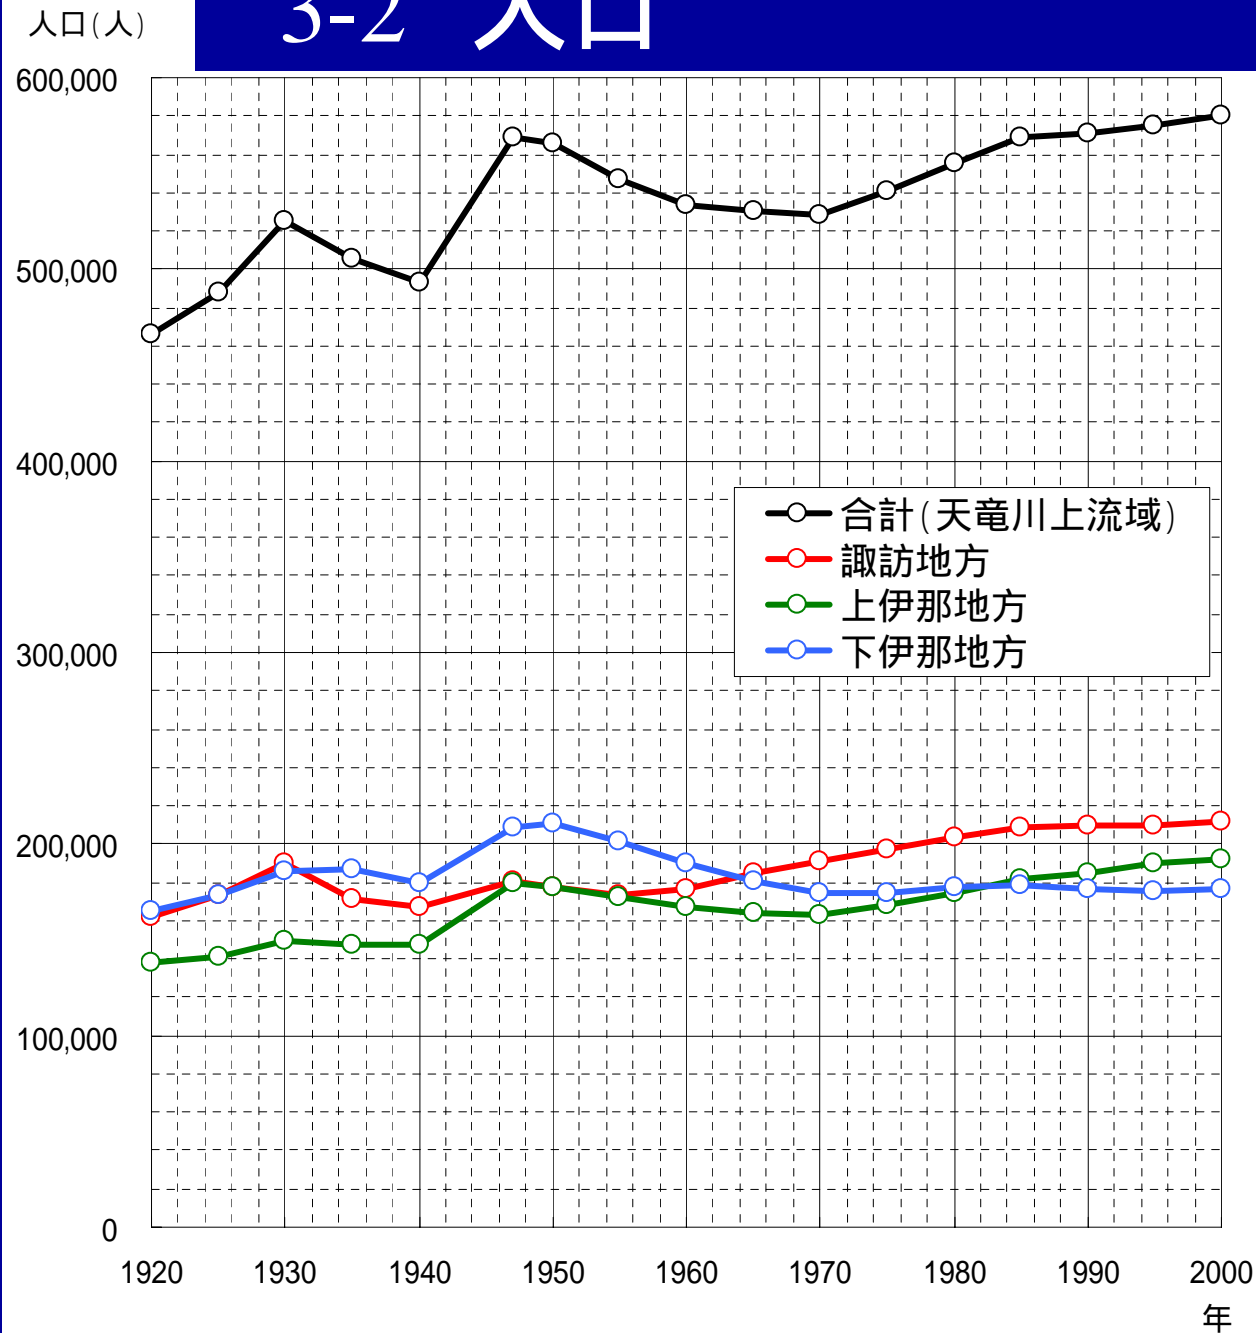
- 上流域の人口は概ね60万人
- 人口は微増
- 諏訪地方、上伊那地方、下伊那地方の人口は概ね各20万人

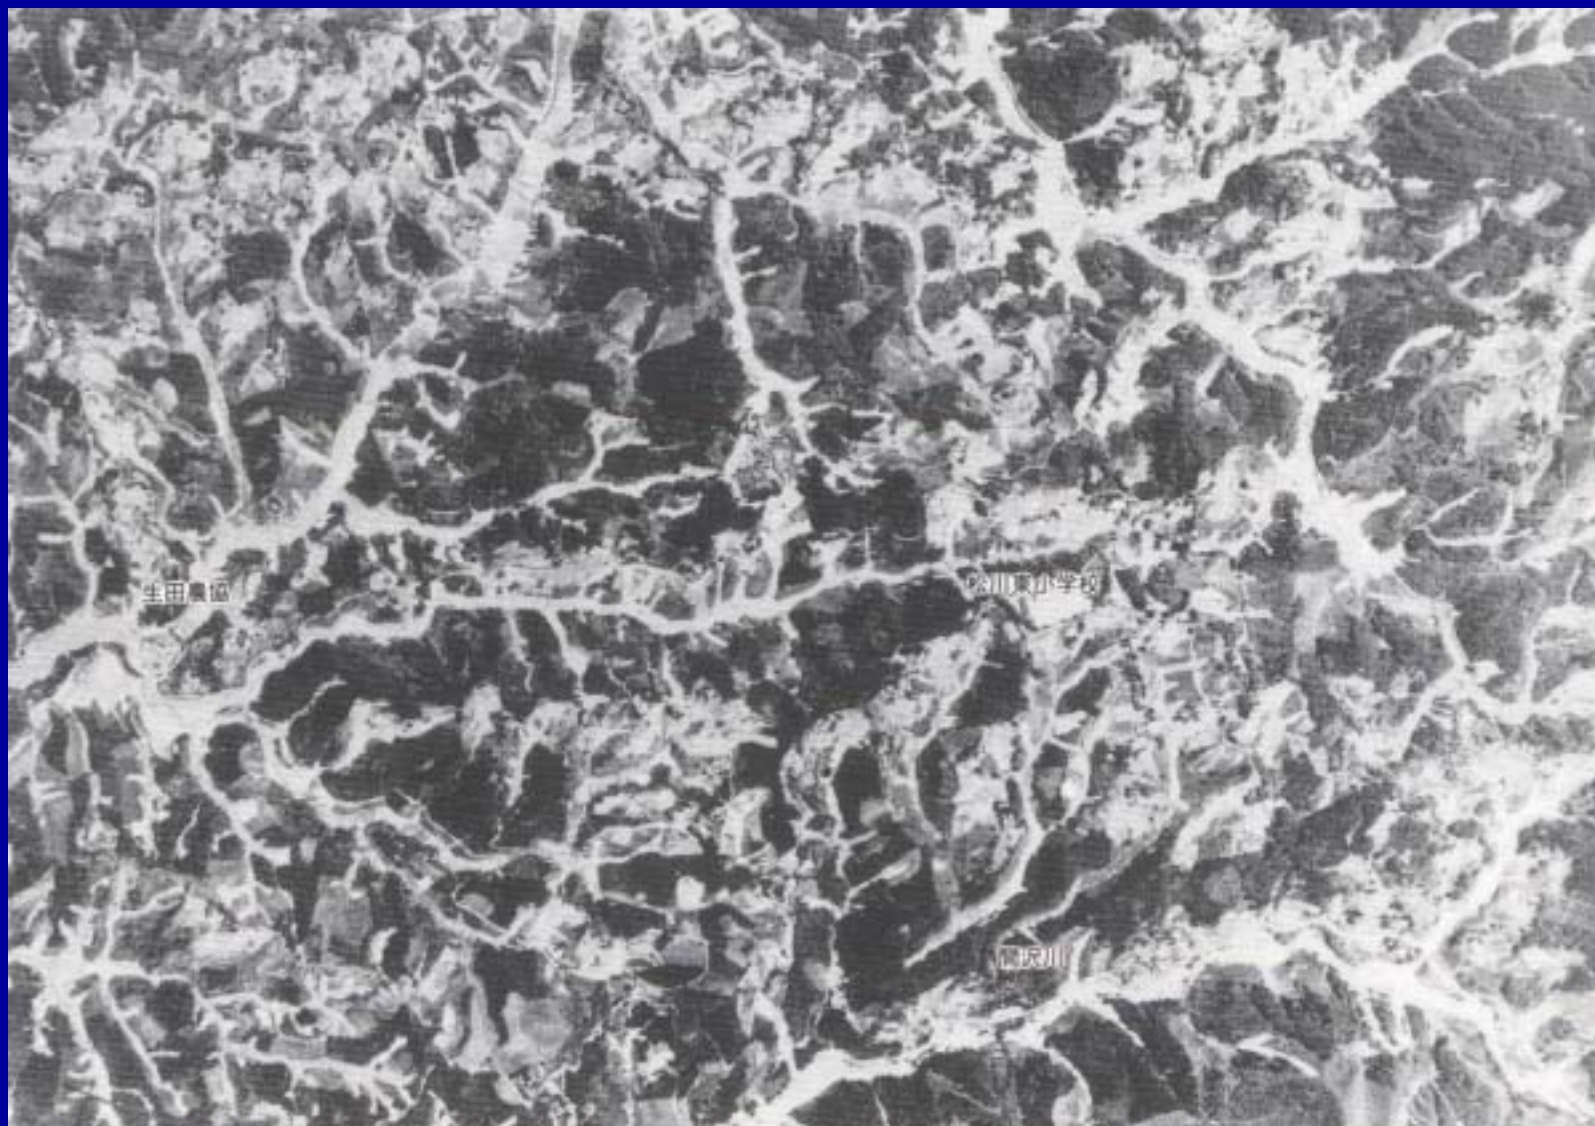
松川町生田地区(昭和36年)

# 昭和36年6月洪水後の状況

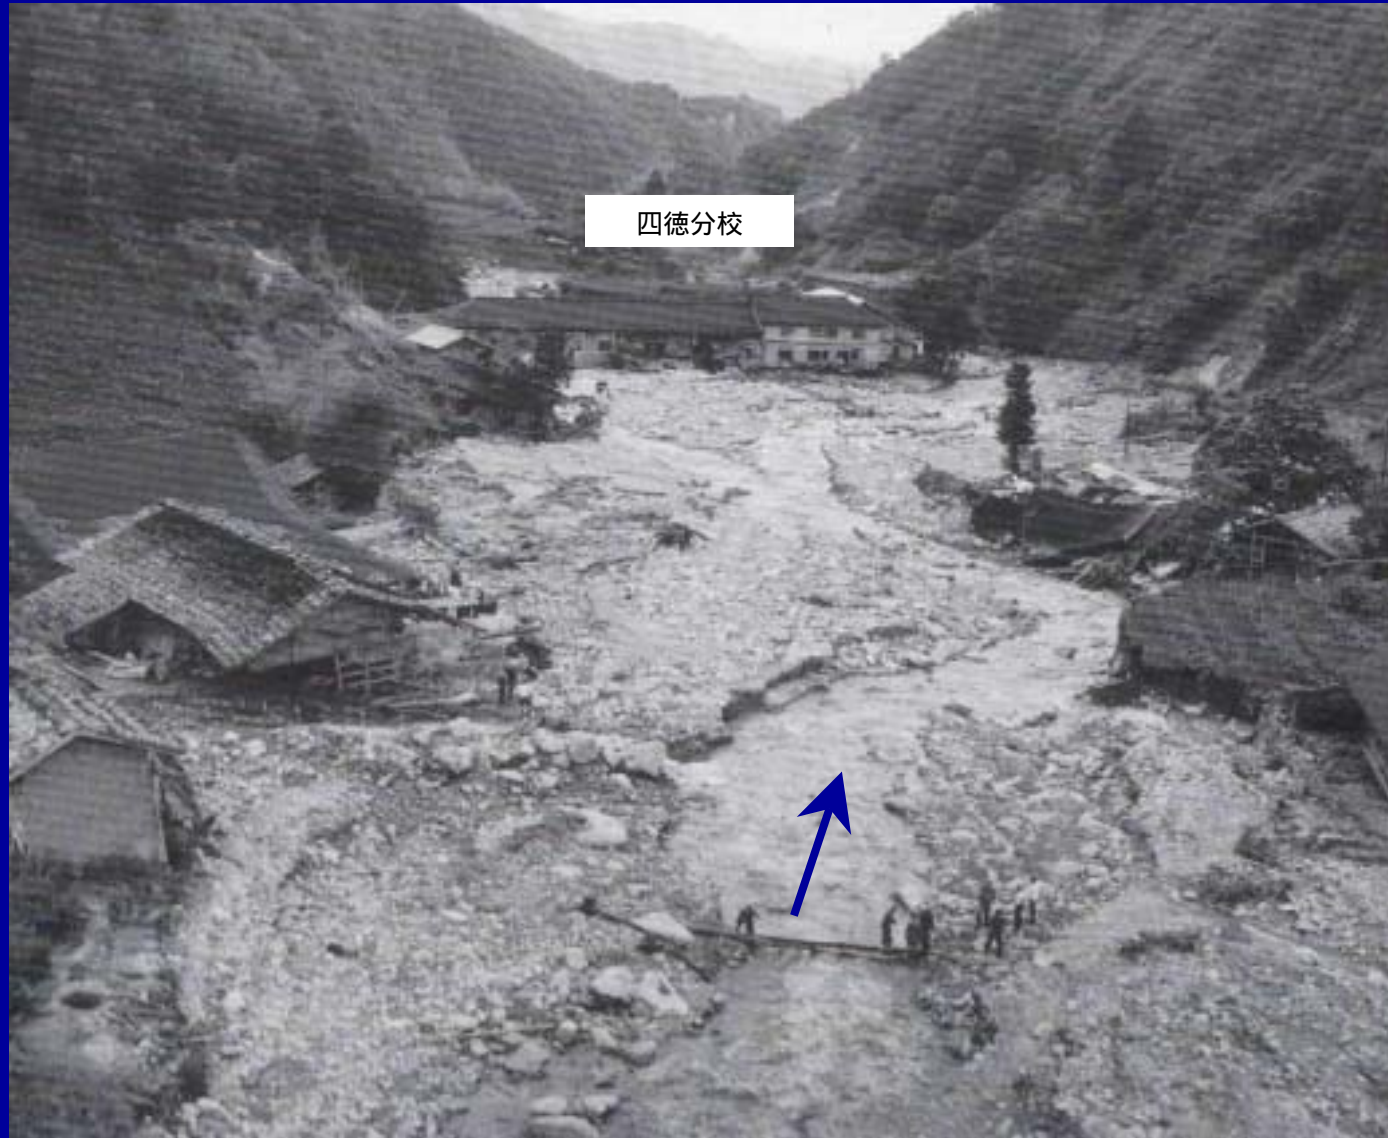
中川村四徳地先(昭和36年6月)

# 昭和36年6月洪水被災後

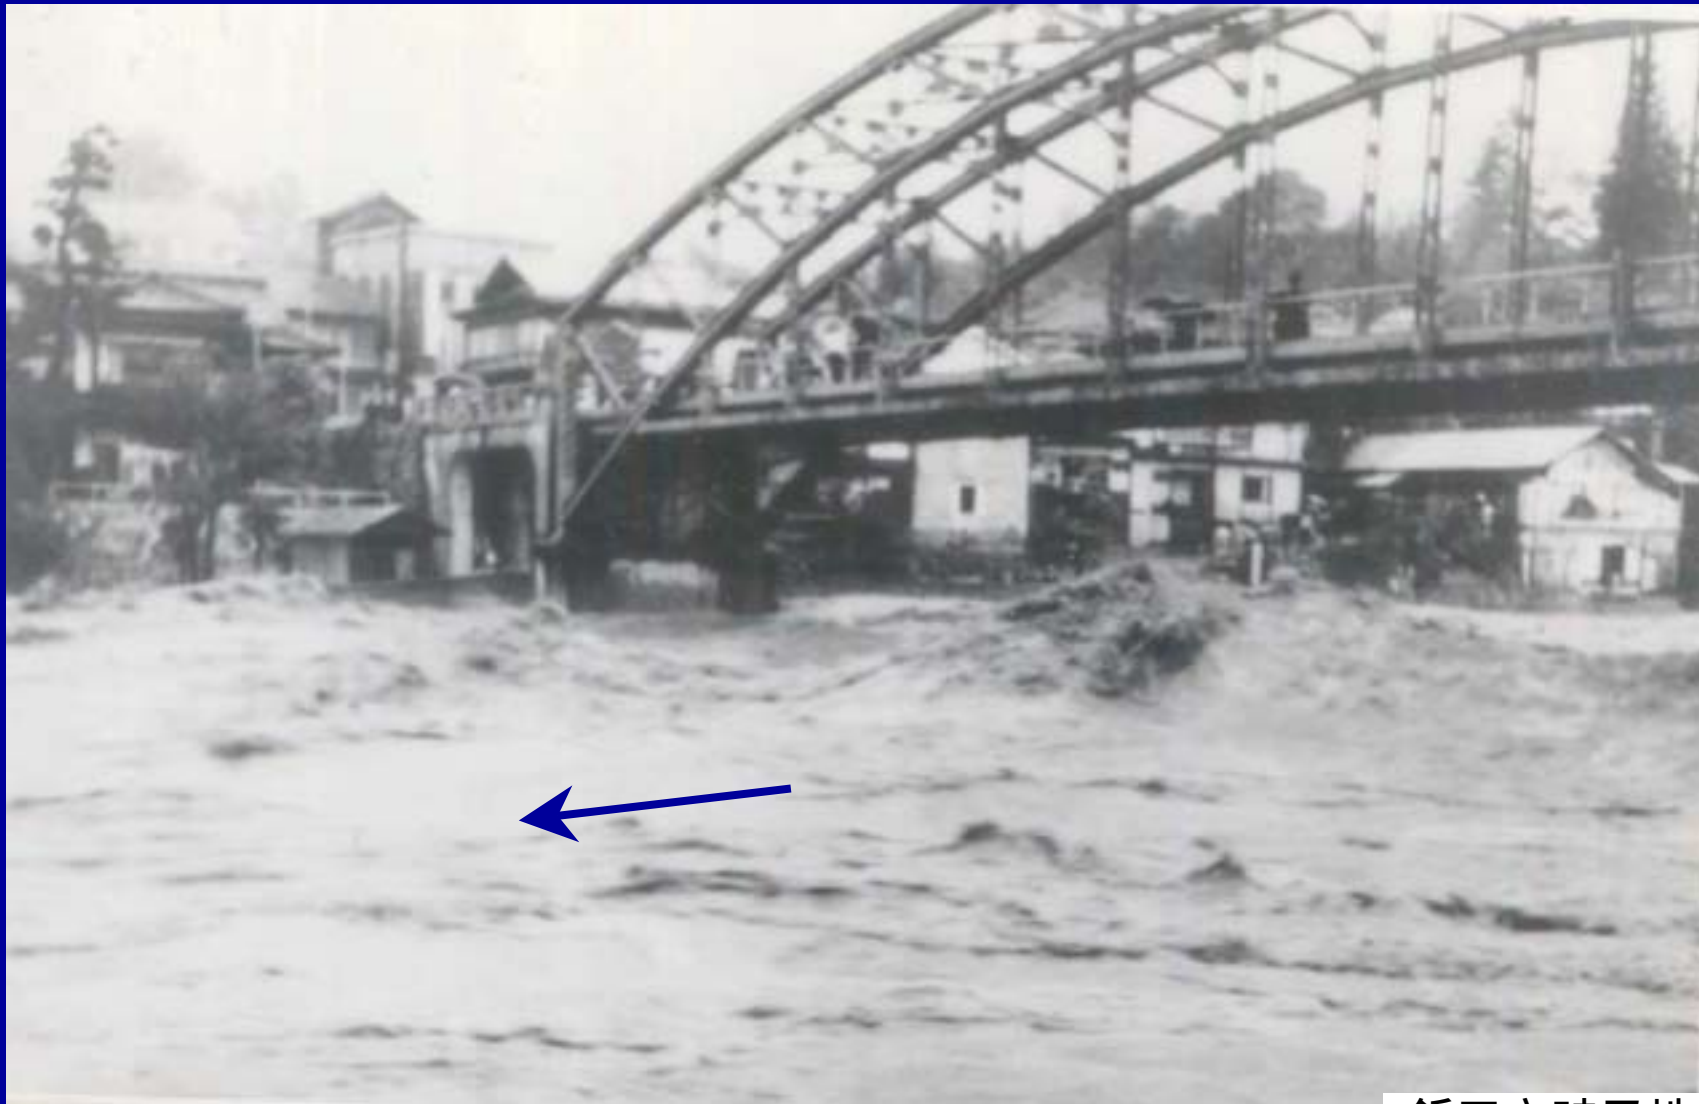
飯田市時又地先  
(天竜橋)

# 昭和36年6月洪水被害状況

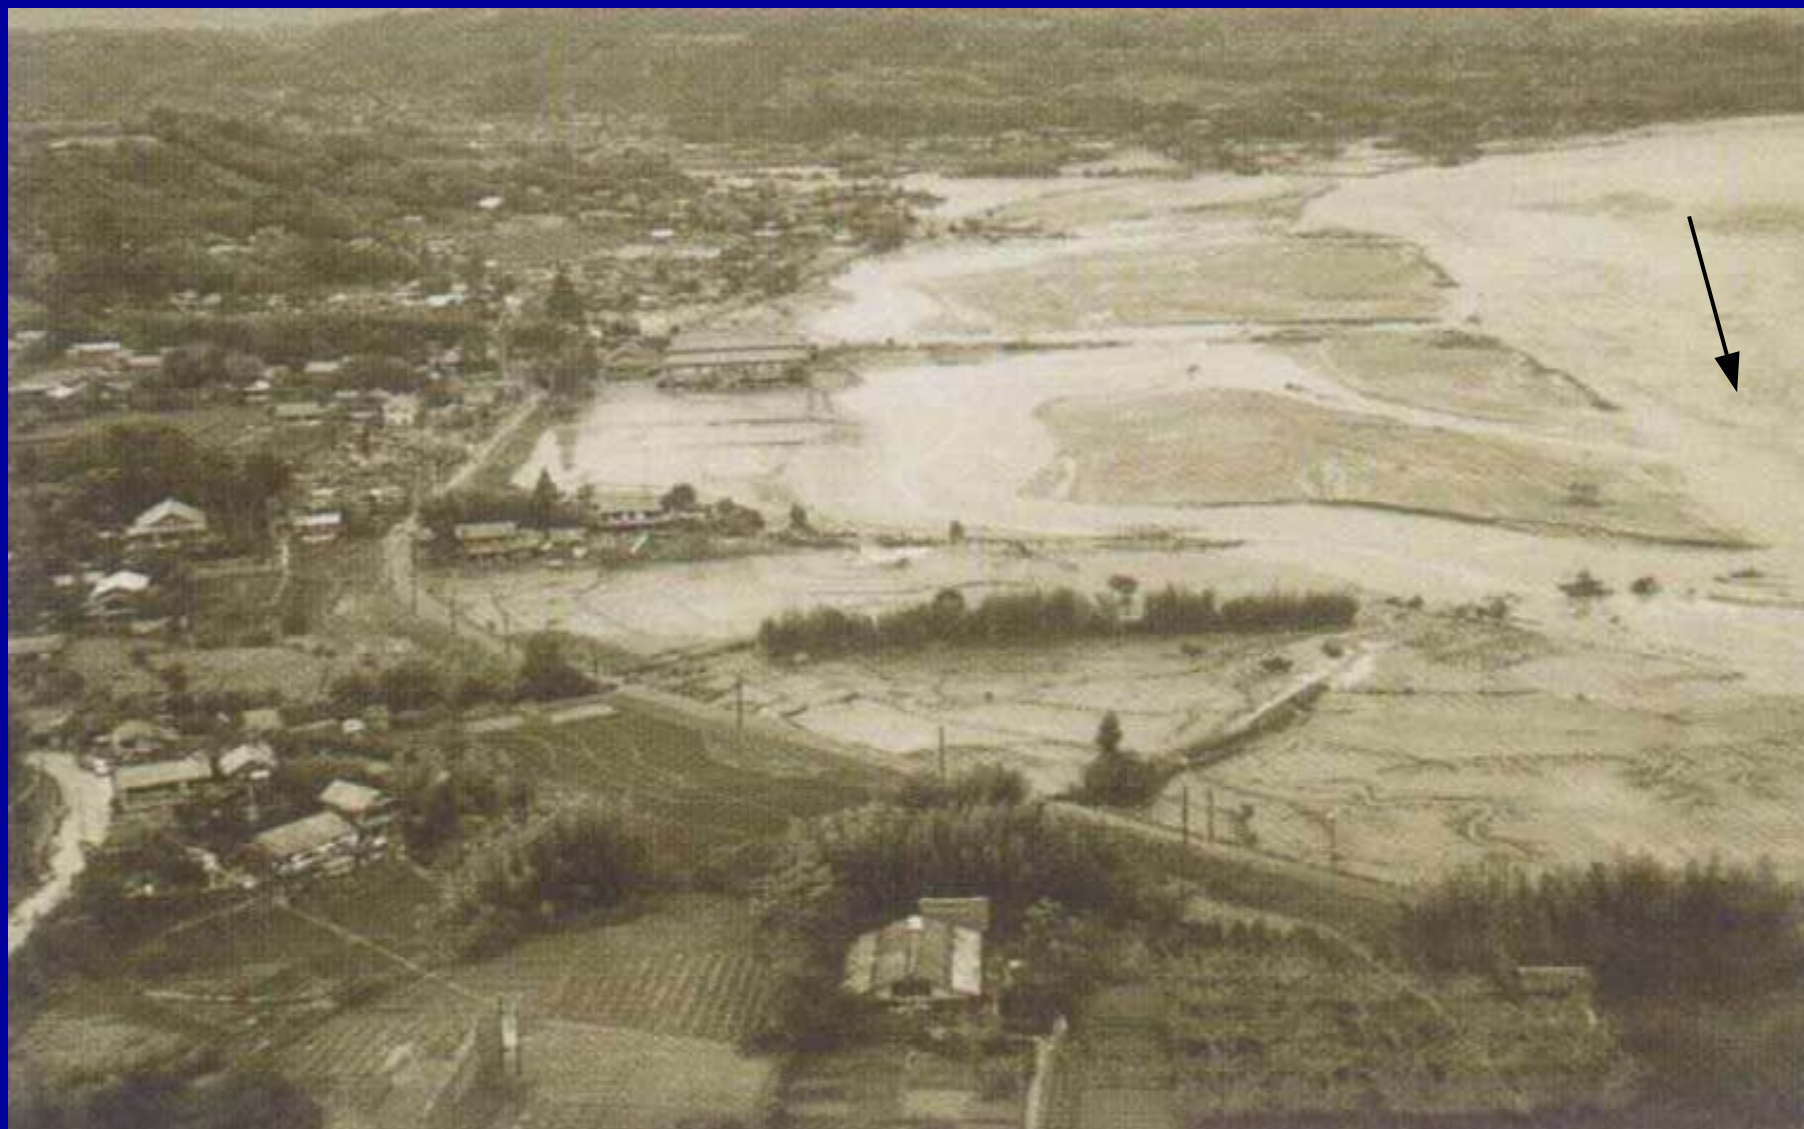
飯田市川路・龍江地先

# 昭和36年6月洪水被害状況

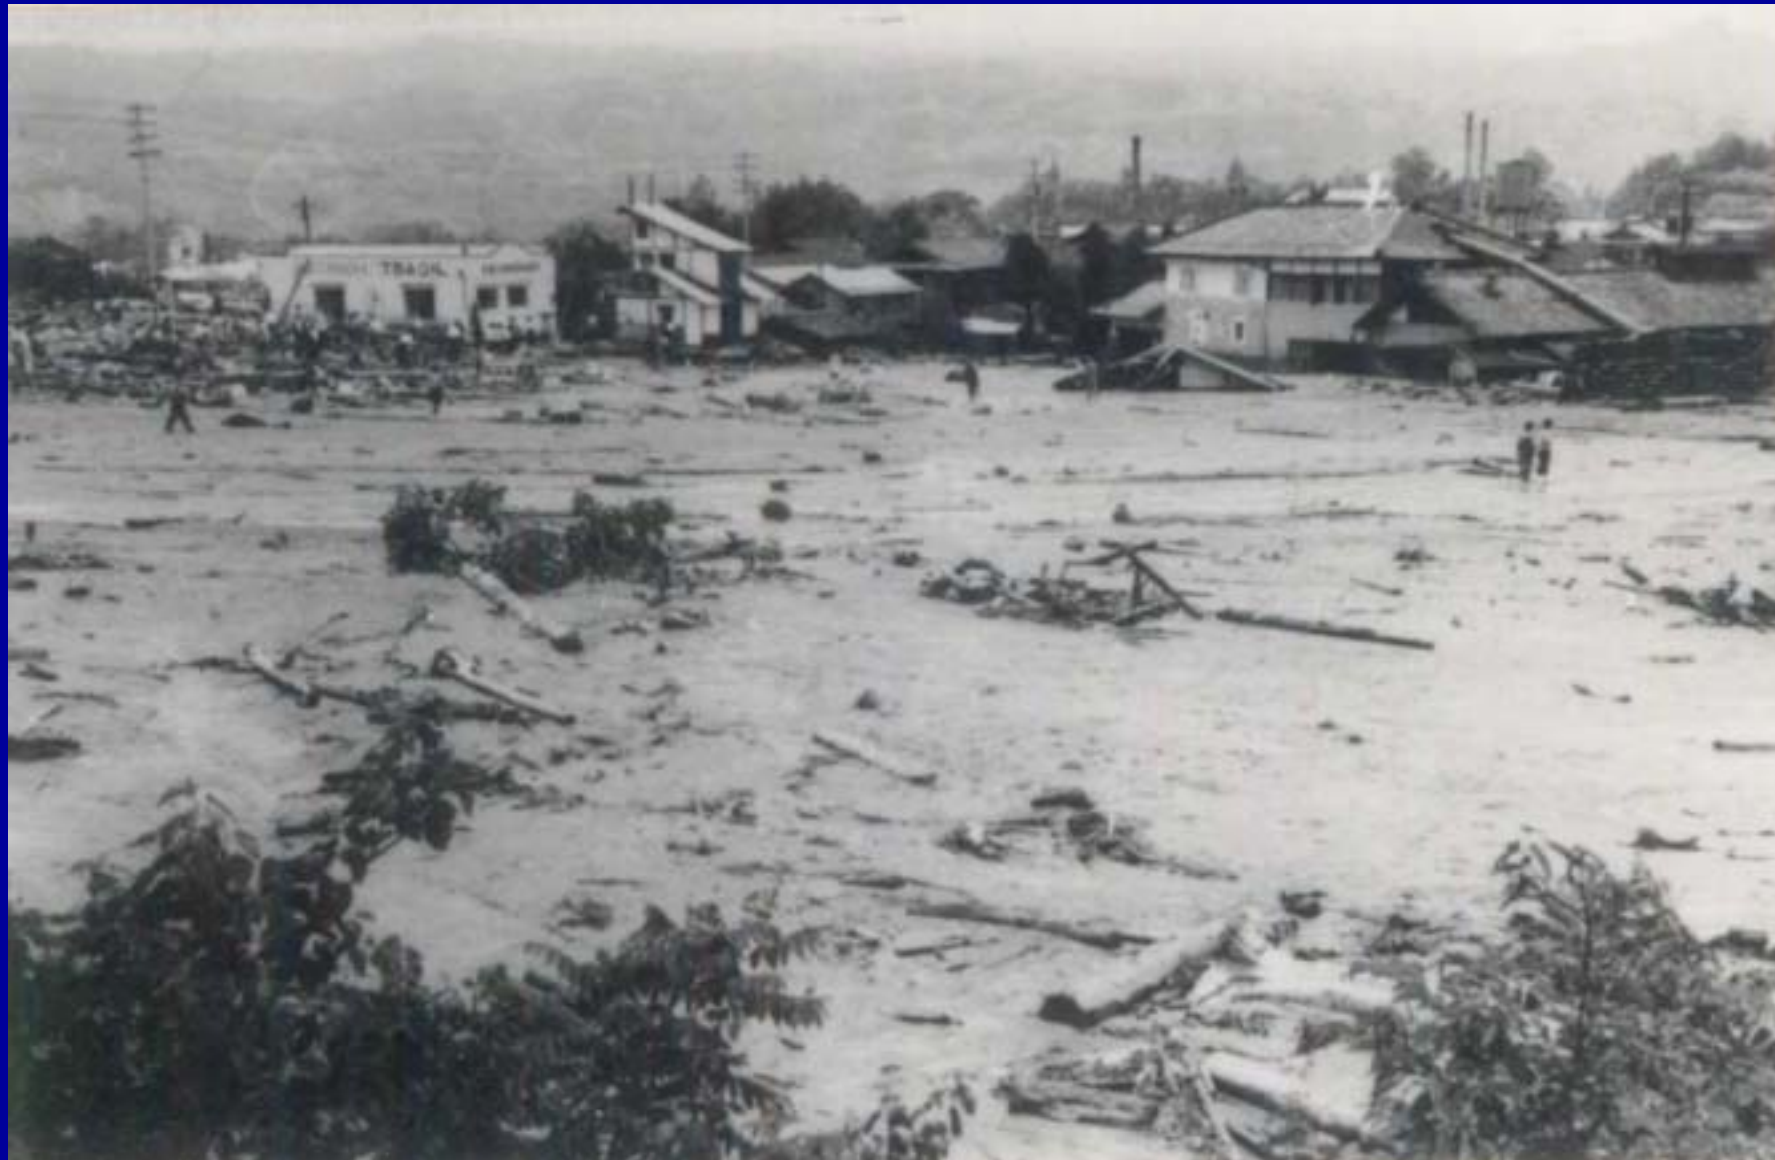
飯田市城下グラウンド付近

# 昭和36年6月洪水被害状況

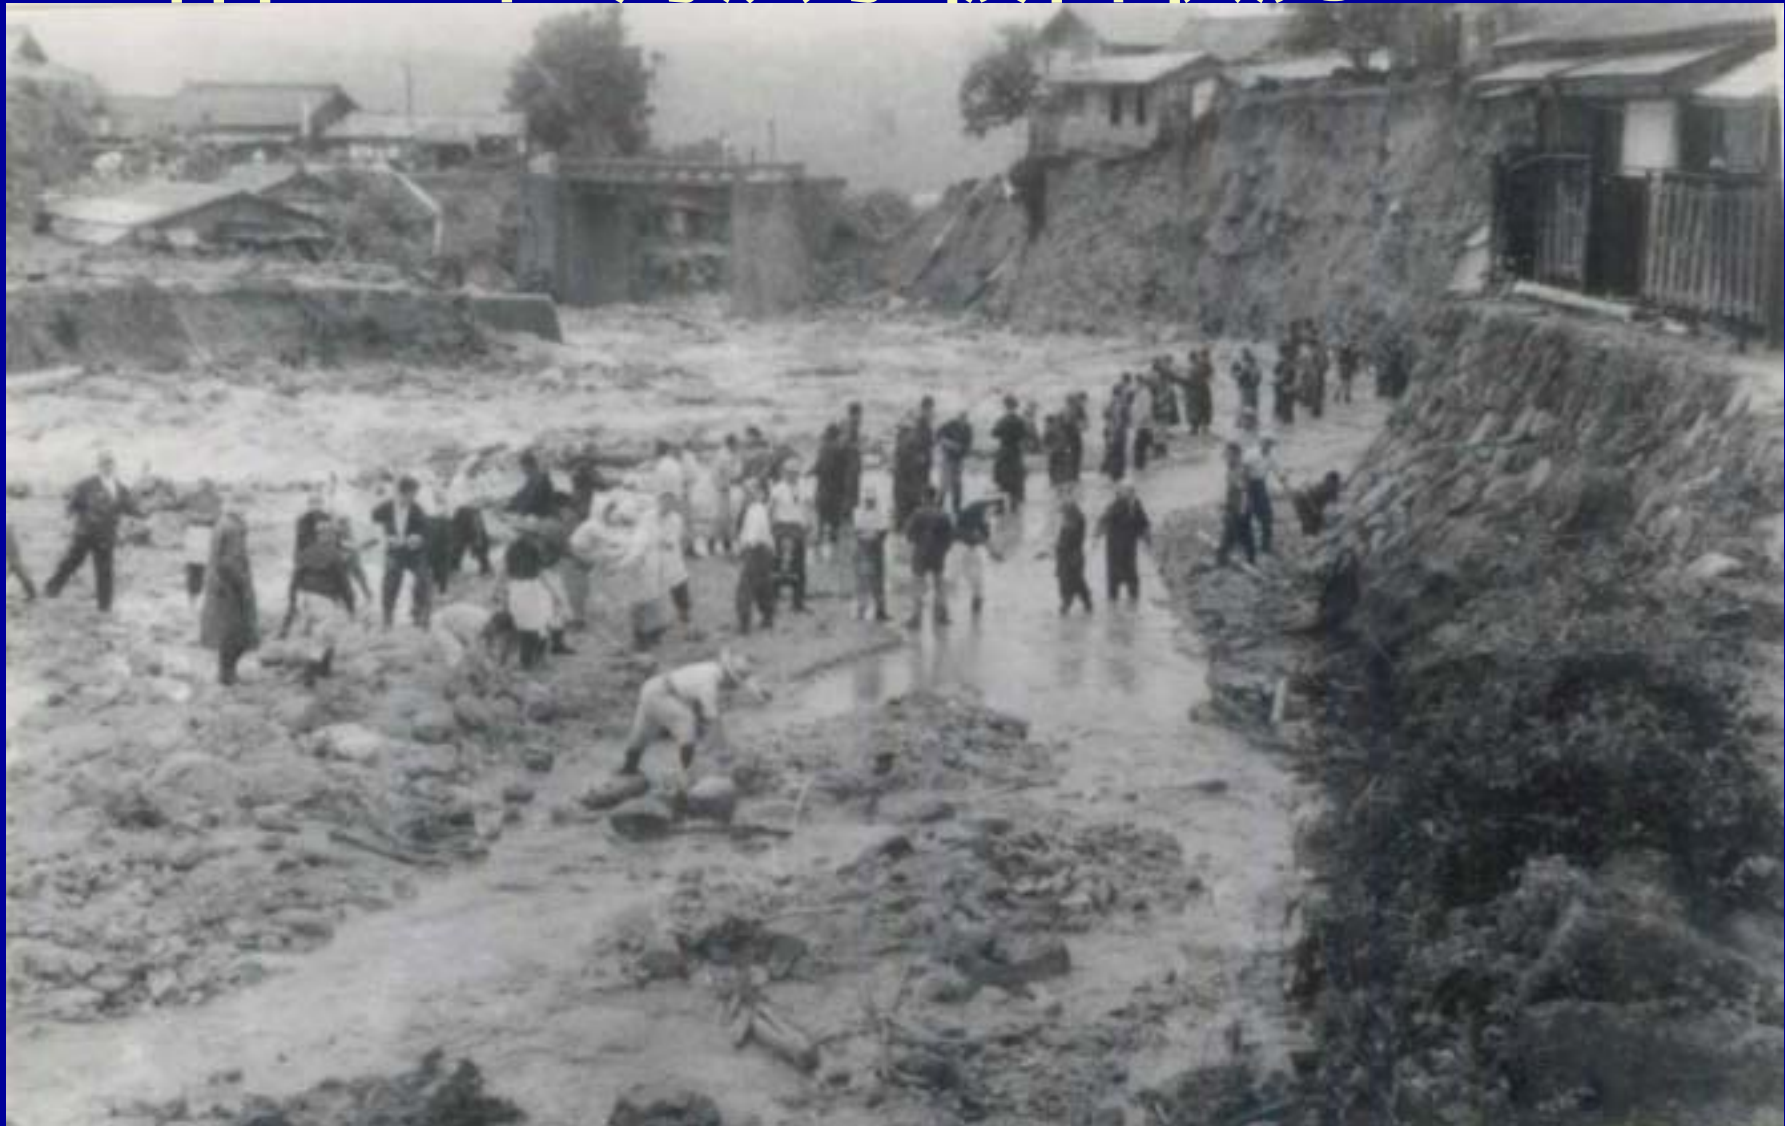
飯田市小伝馬地先

# 昭和36年6月洪水被害状況

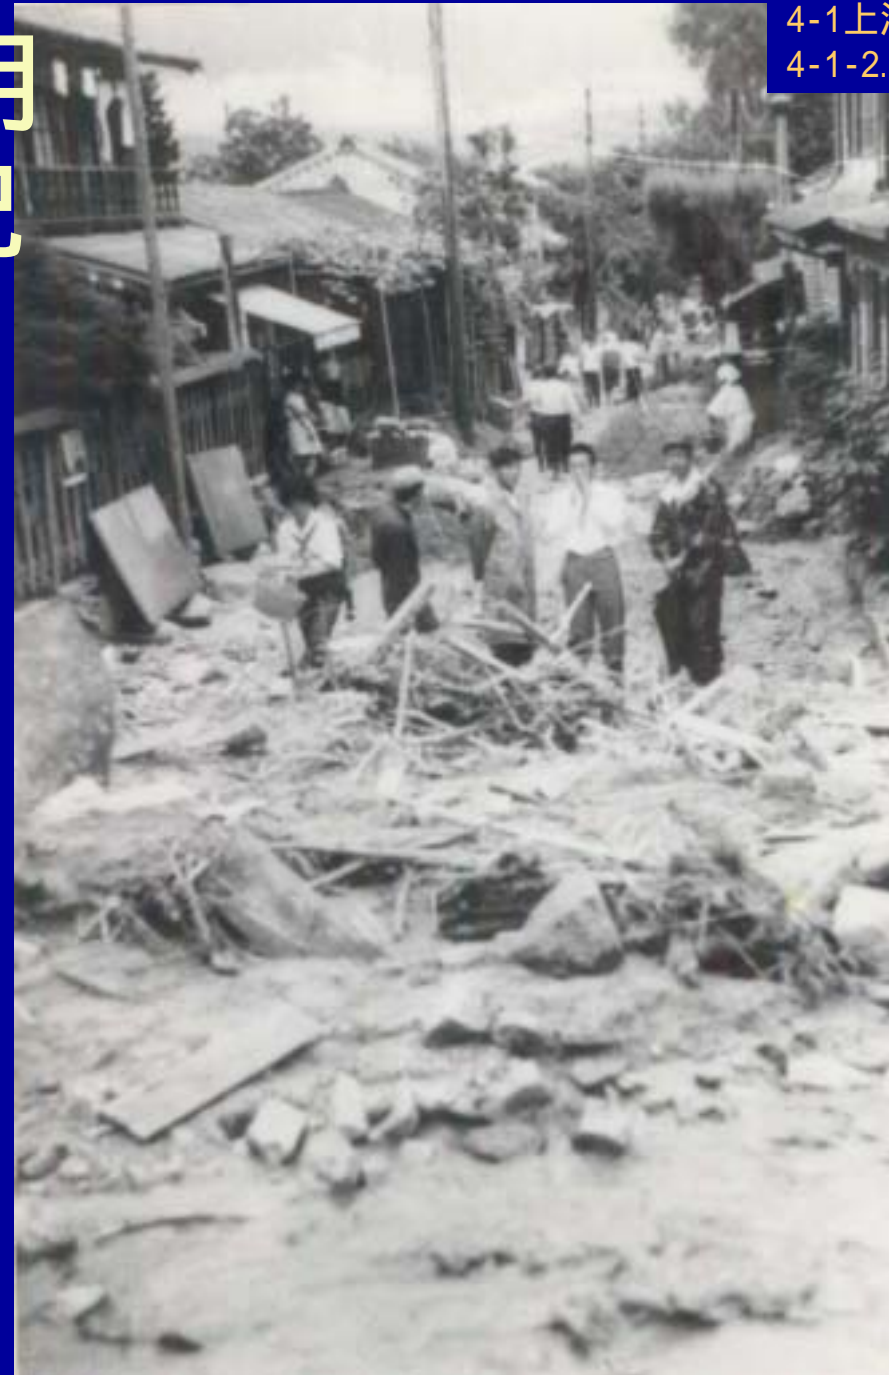
飯田市宮町地先

# 昭和36年6月 洪水被害状況

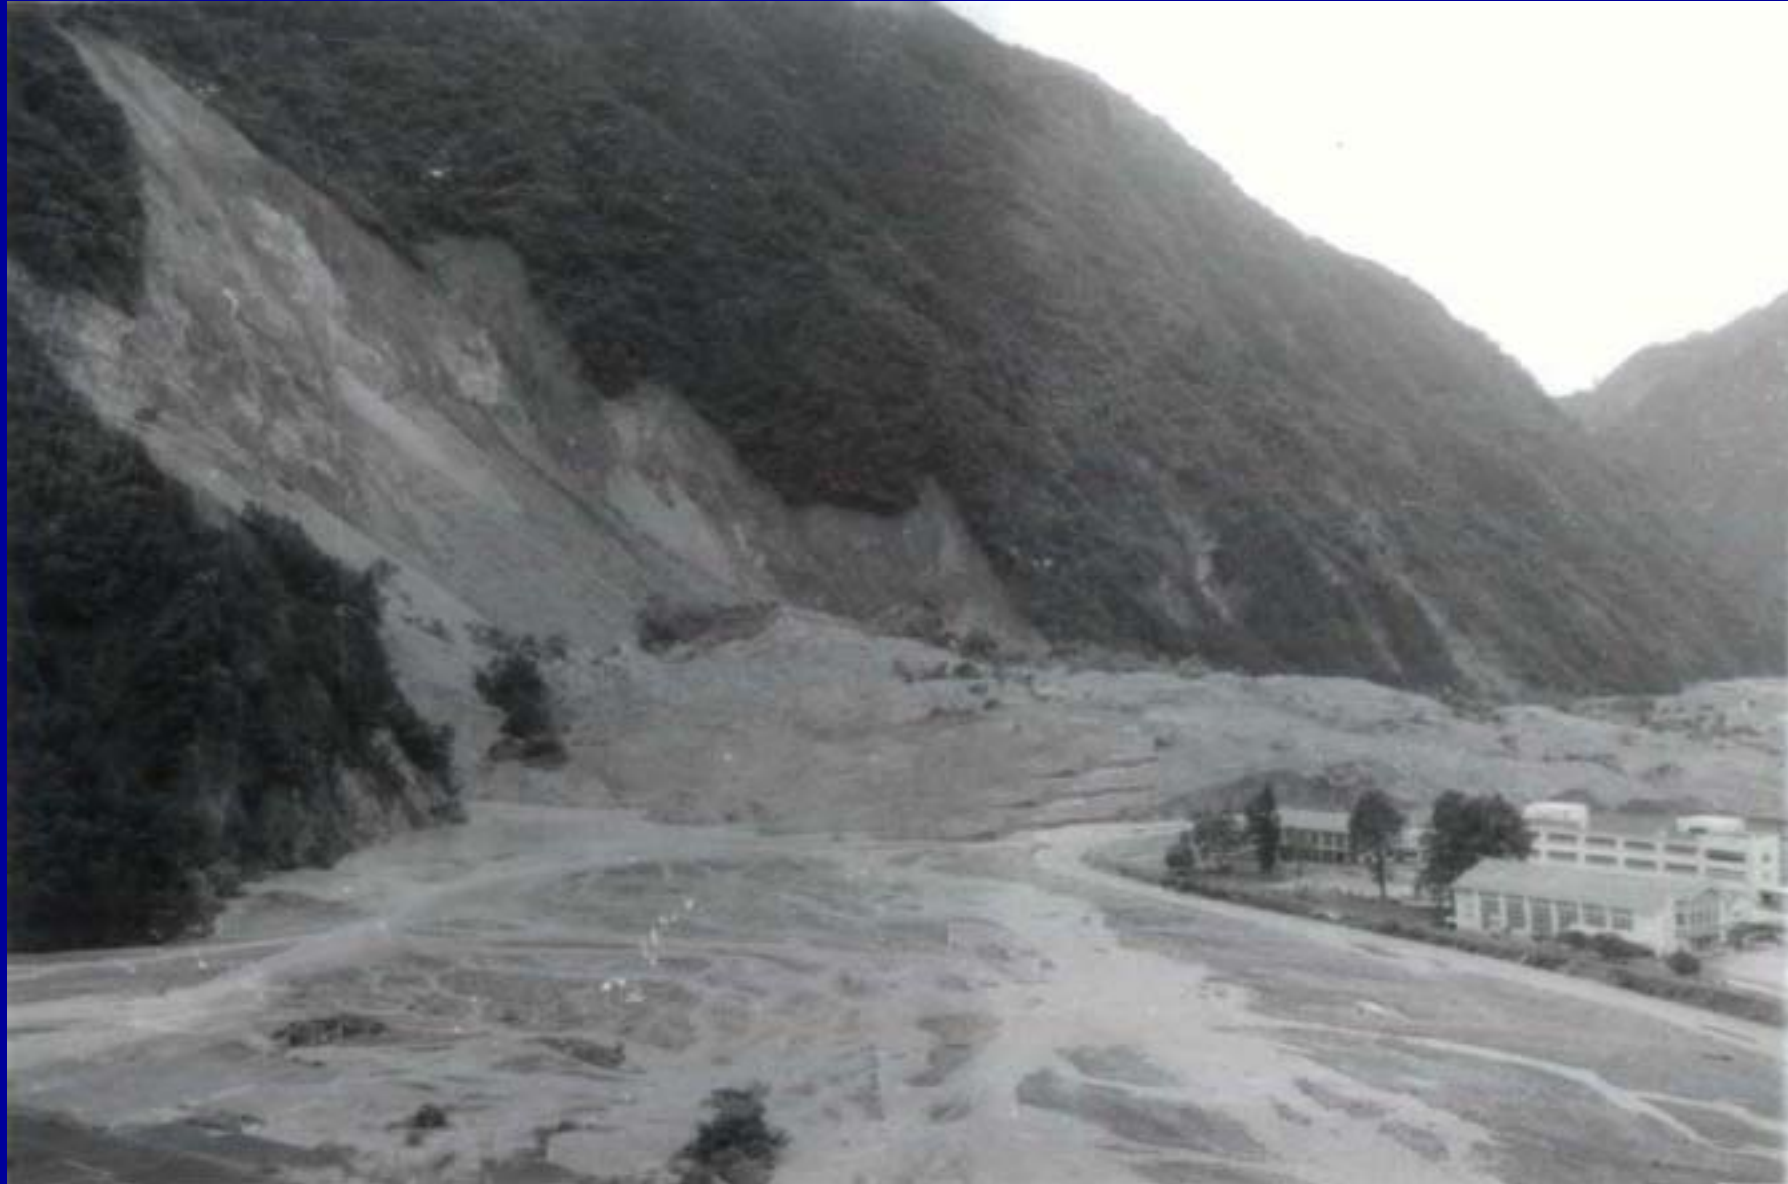
大鹿村大西山

# 昭和36年6月洪水被害状況

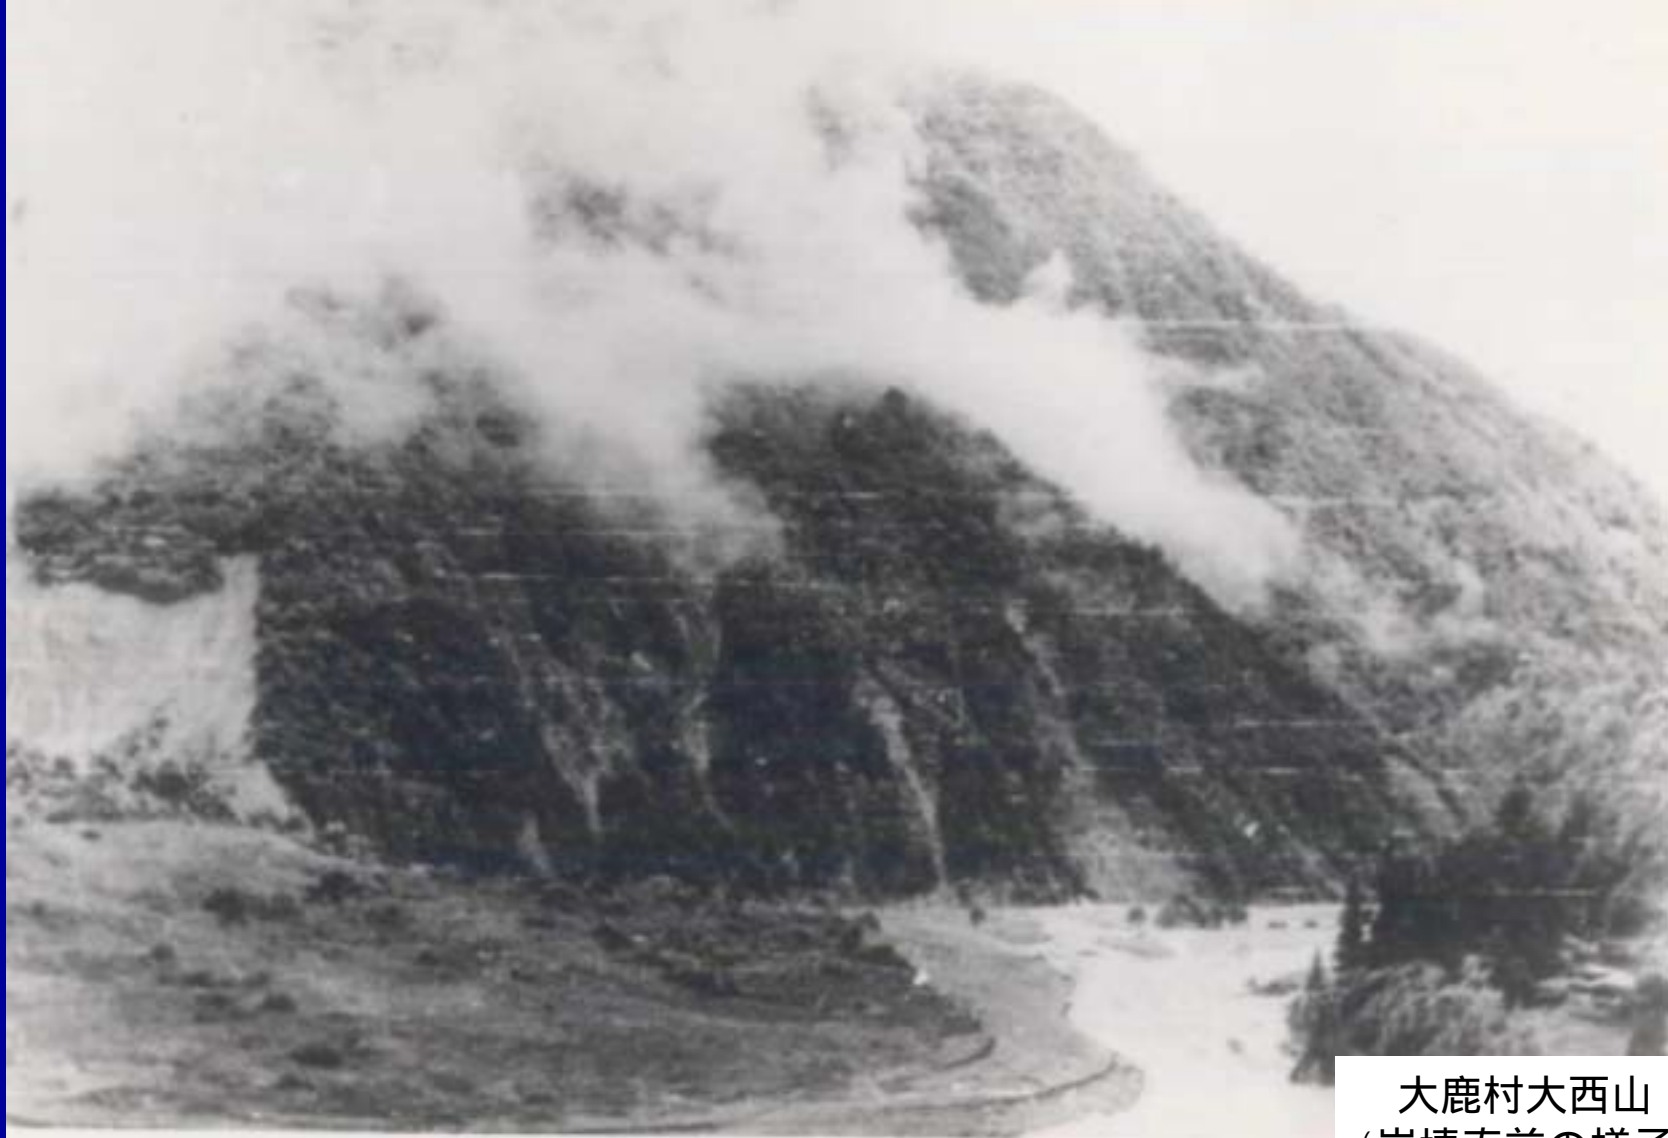
大鹿村大西山  
(崩壊直前の様子)
