## 1-1 流域の概況

# 2 河道特性

## 4-1-1 主な水害

### 昭和36年6月洪水(三六災:未曾有の被害)

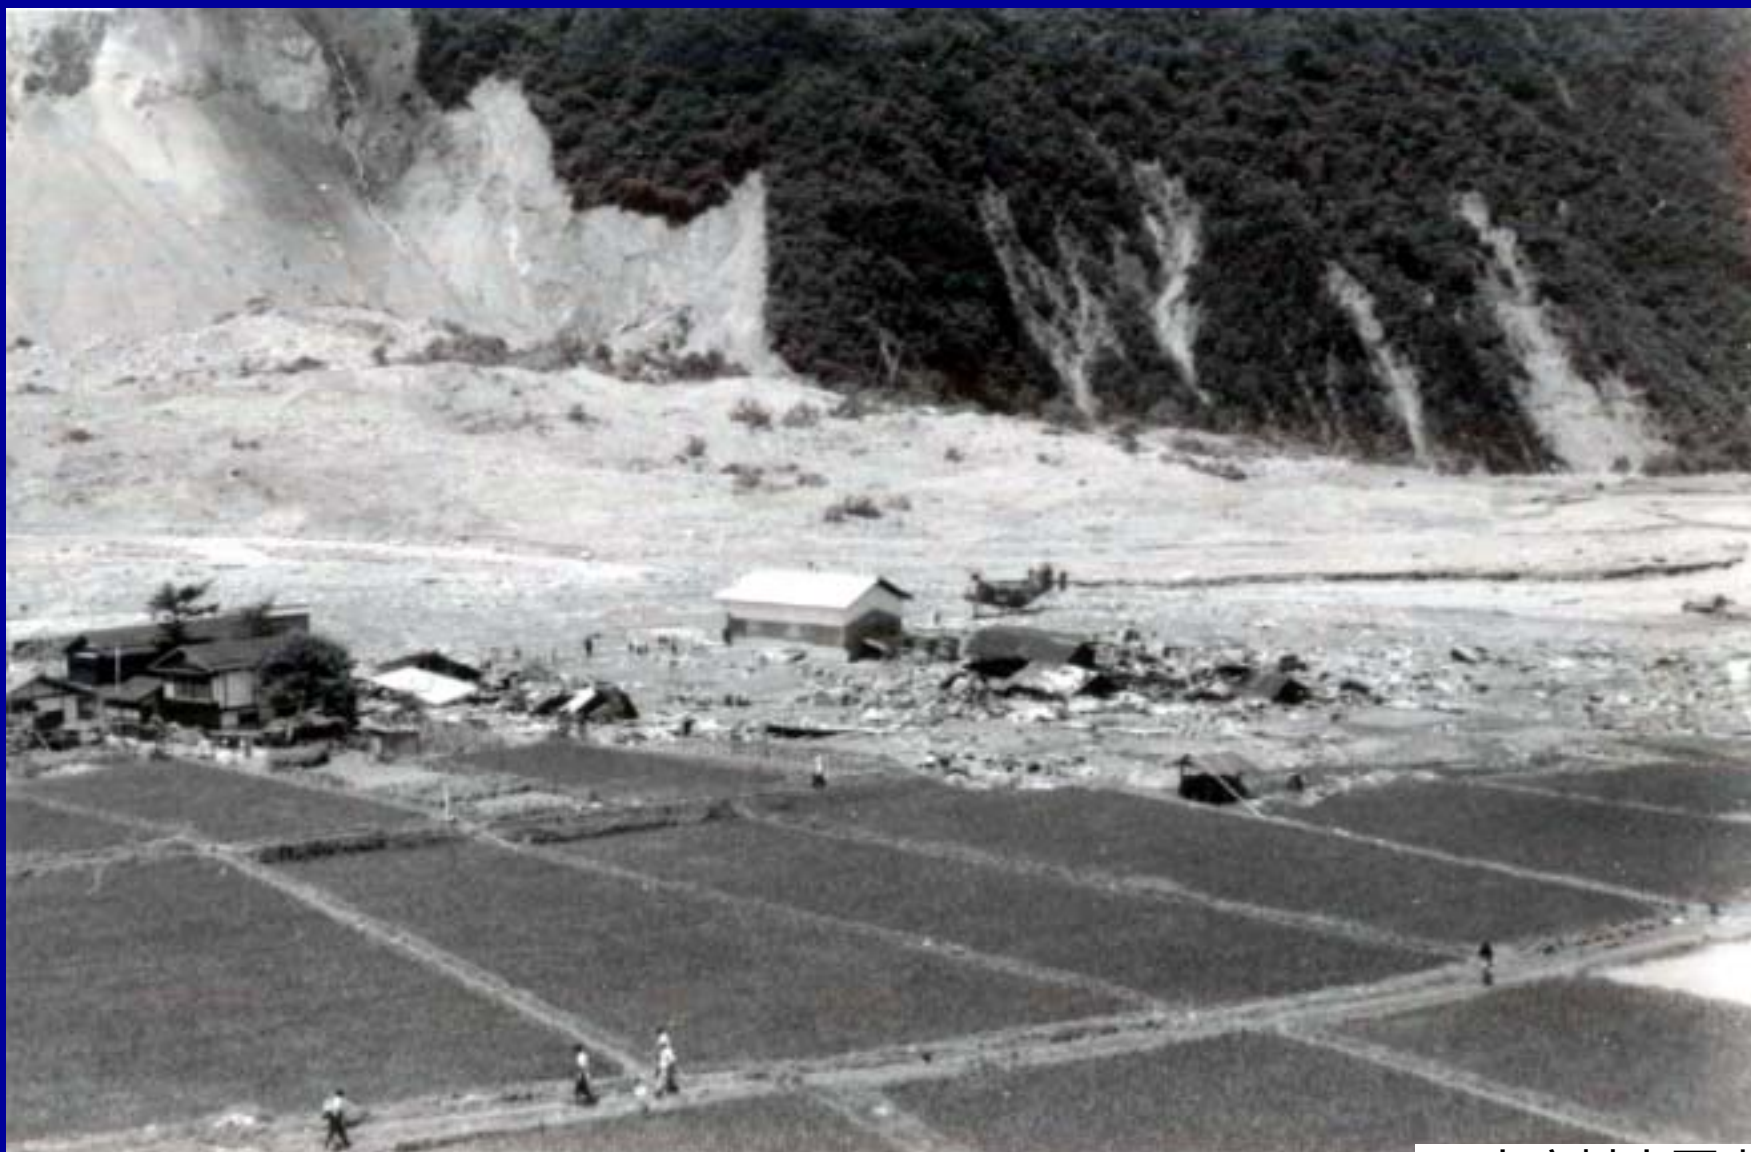
大鹿村大西山  
(崩落)

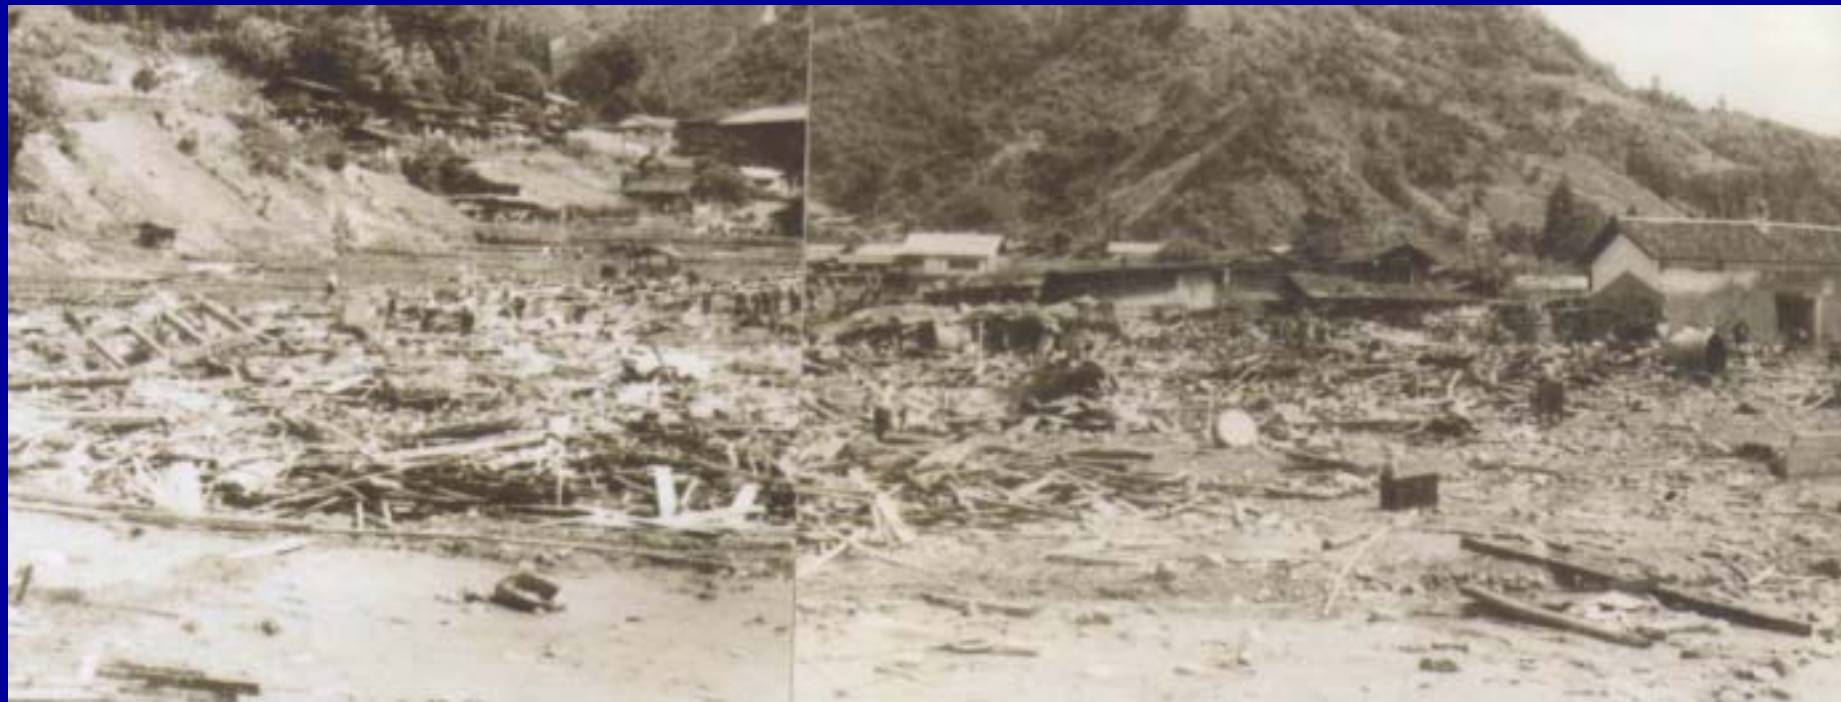
大鹿村大西山  
(崩落後の文満(ぶんまん)集落の惨状)
