現地ミーティング資料

【天竜川中・下流部概要説明】

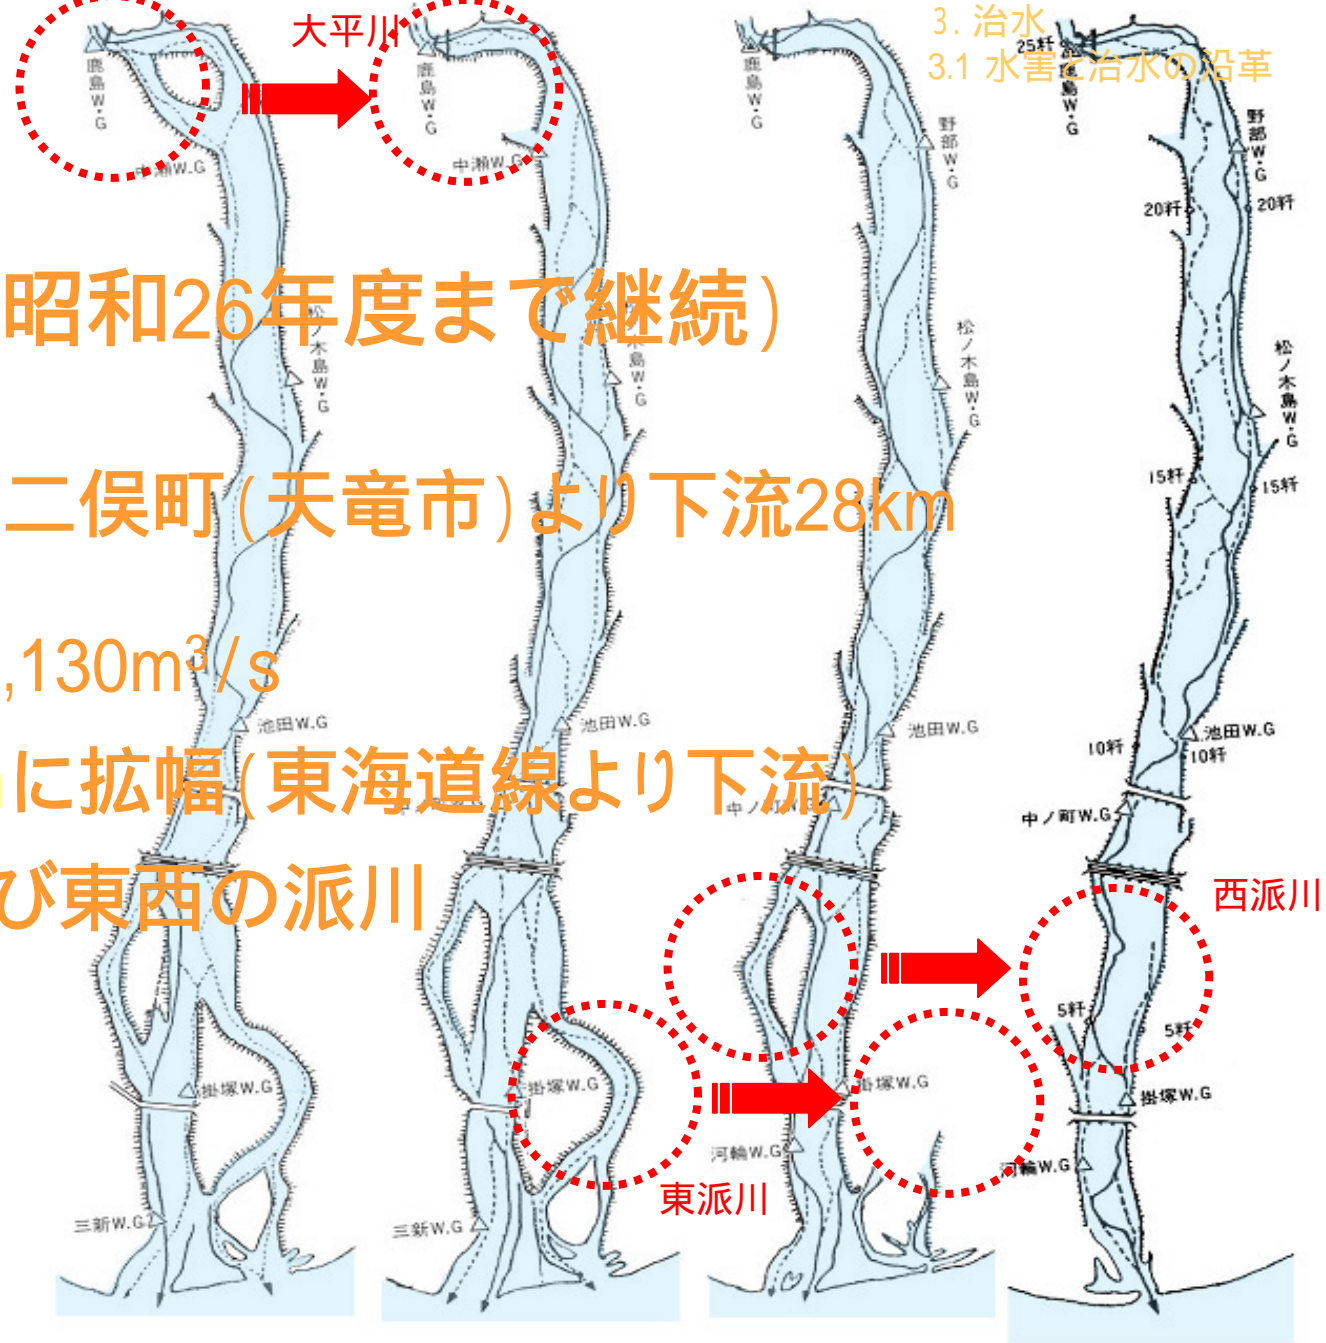
第二次改修 (大正12年度～昭和26年度まで継続)

対象区間：静岡県二俣町(天竜市)より下流28km

対策：計画流量11,130m³/s

拡幅：流路を900mに拡幅(東海道線より下流)

締切：大平川および東西の派川

(2) 昭和8年
第二次改修当初

(3) 昭和13年
東派川締切前

(4) 昭和22年
東派川締切後

(5) 昭和33年
西派川締切後

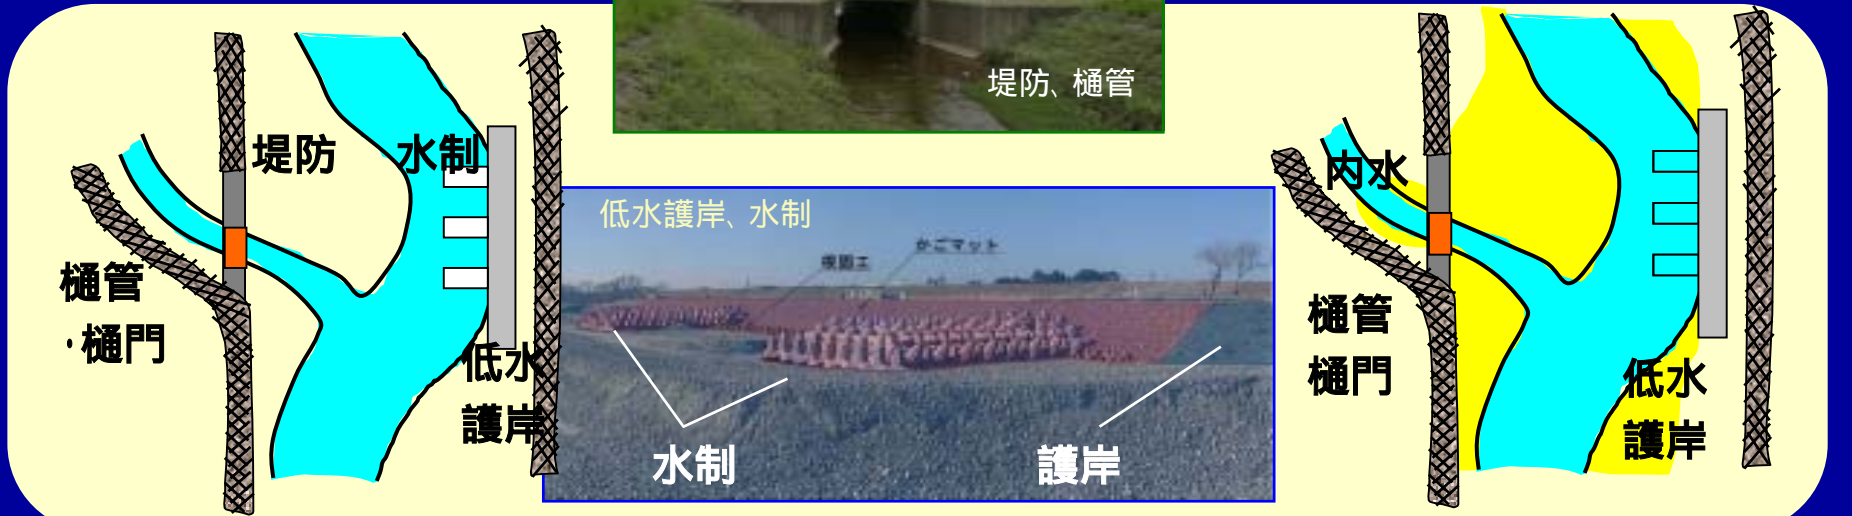
堤防の不連続箇所を洪水から守るため、堤防、護岸を整備

水衝部の洗掘防止のため、護岸・水制を整備

支川の排水と、本川からの逆流防止のため、樋管を整備

整備前

整備後

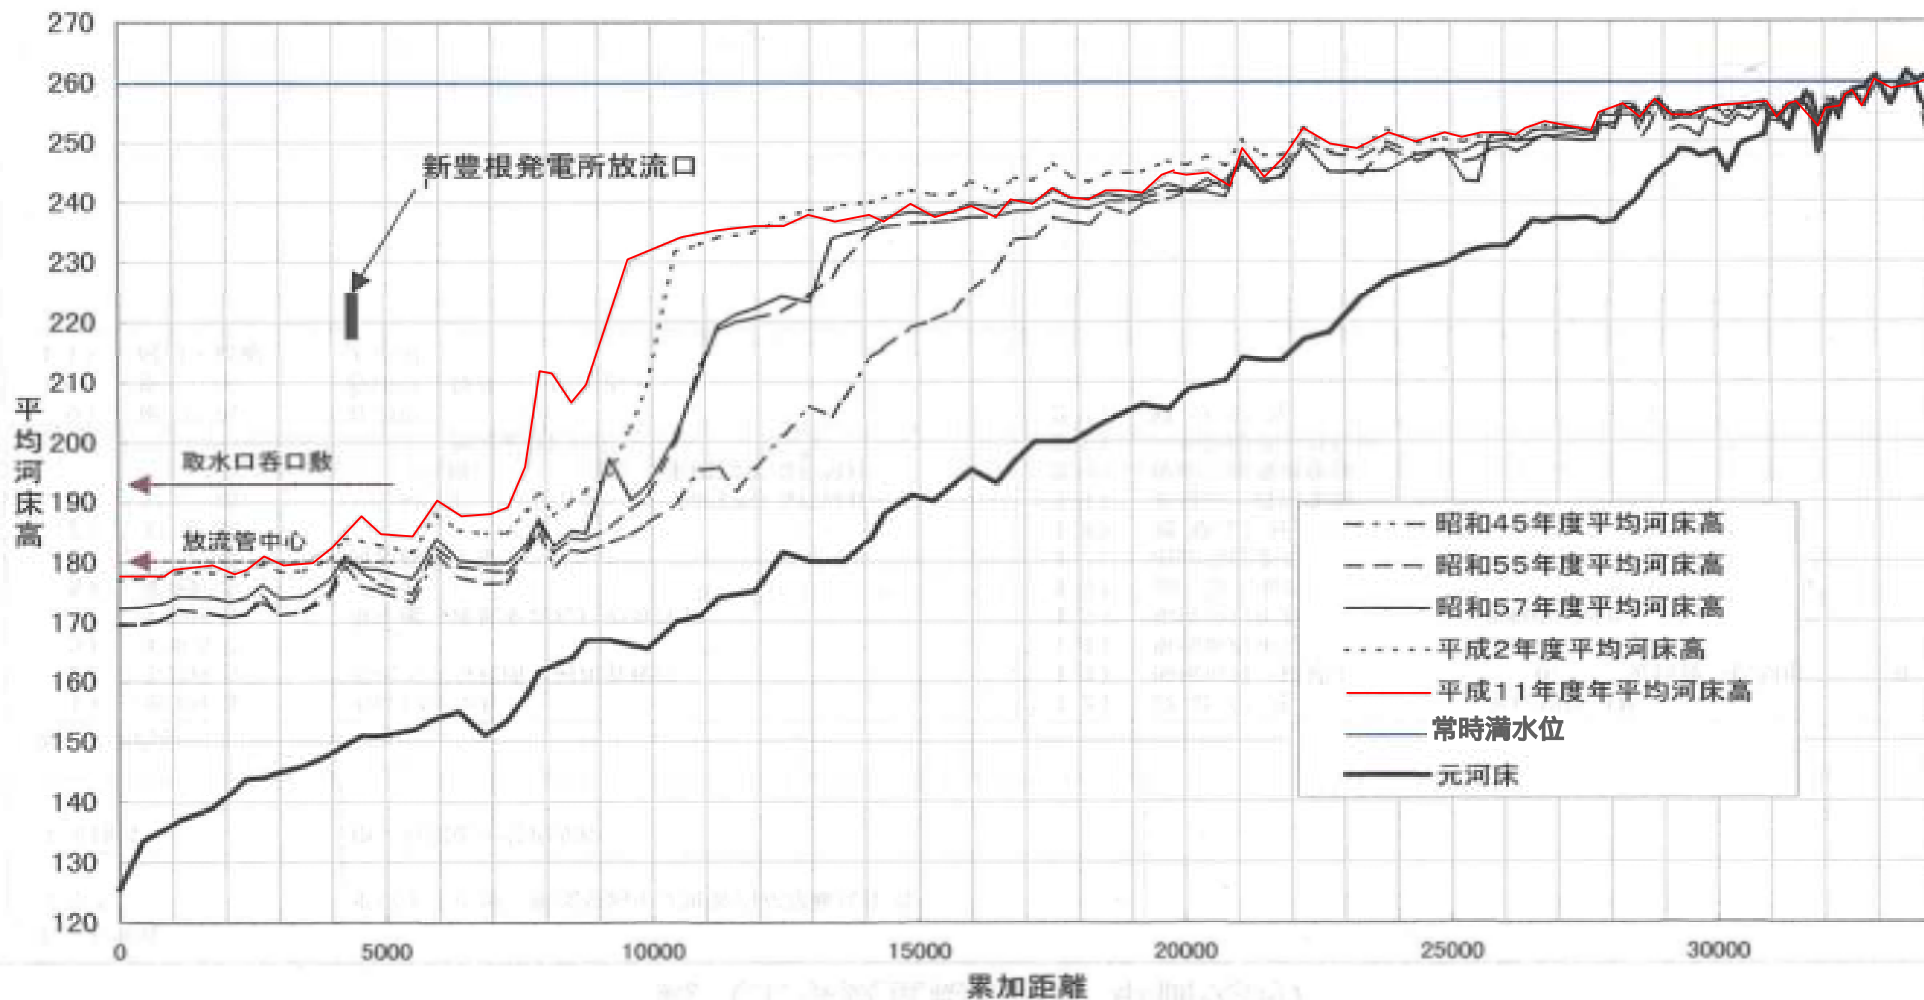
佐久間ダム堆砂状況

ダム完成後、土砂の堆積が進んでいる

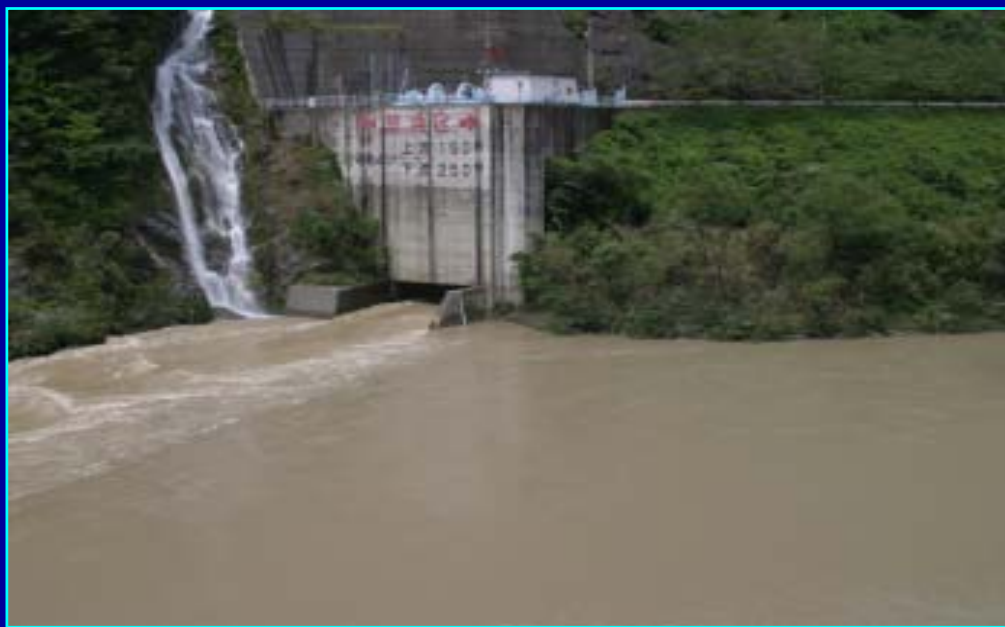
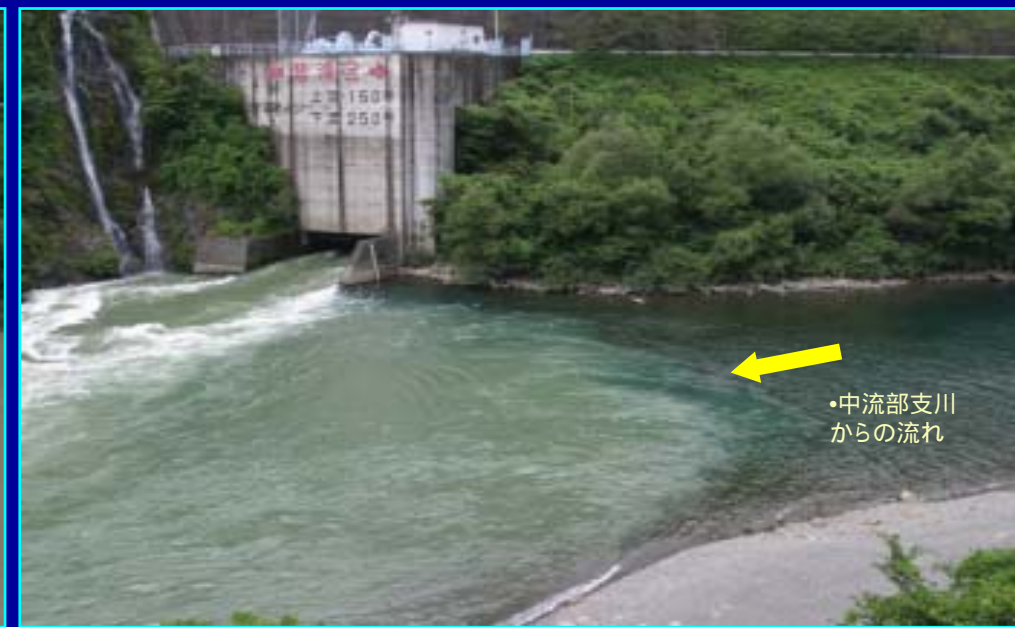
佐久間第二発電所 放水口

平常時には、上流部からの流入水と、中流部支川の濁りの差が目立つ。

洪水時

平常時

平常時には、上流部からの流入水と、中流部支川の濁りの差が目立つ

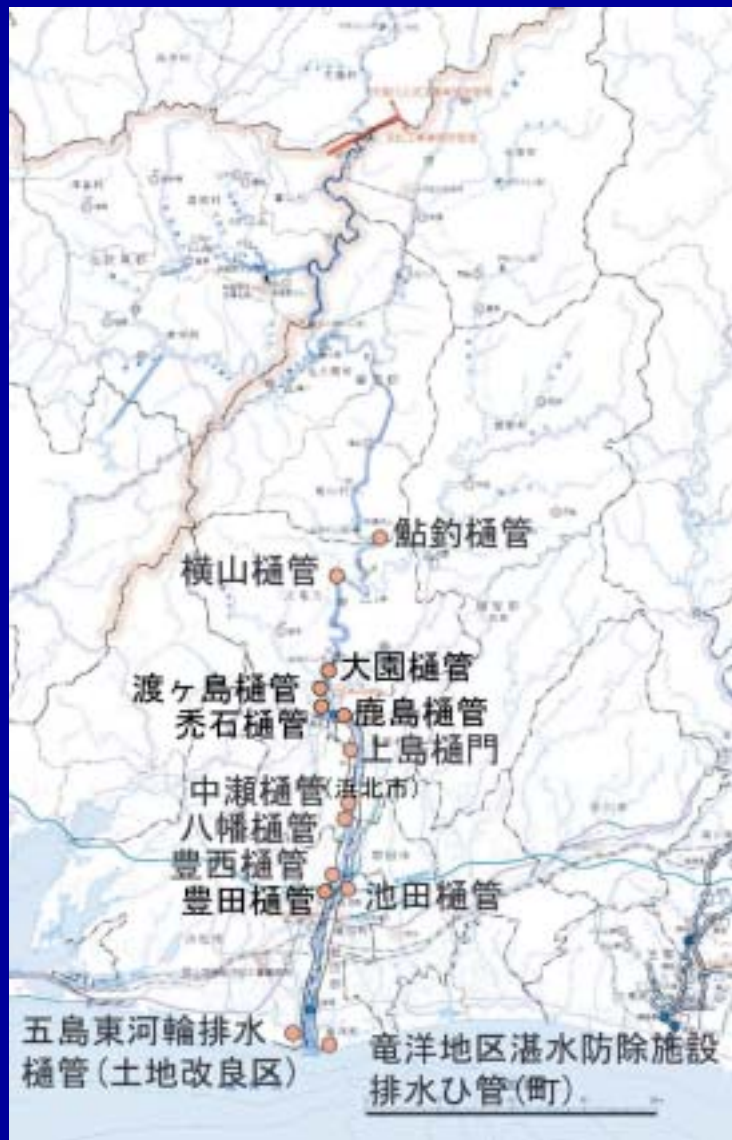
水位上昇による河川水の水路への逆流防止

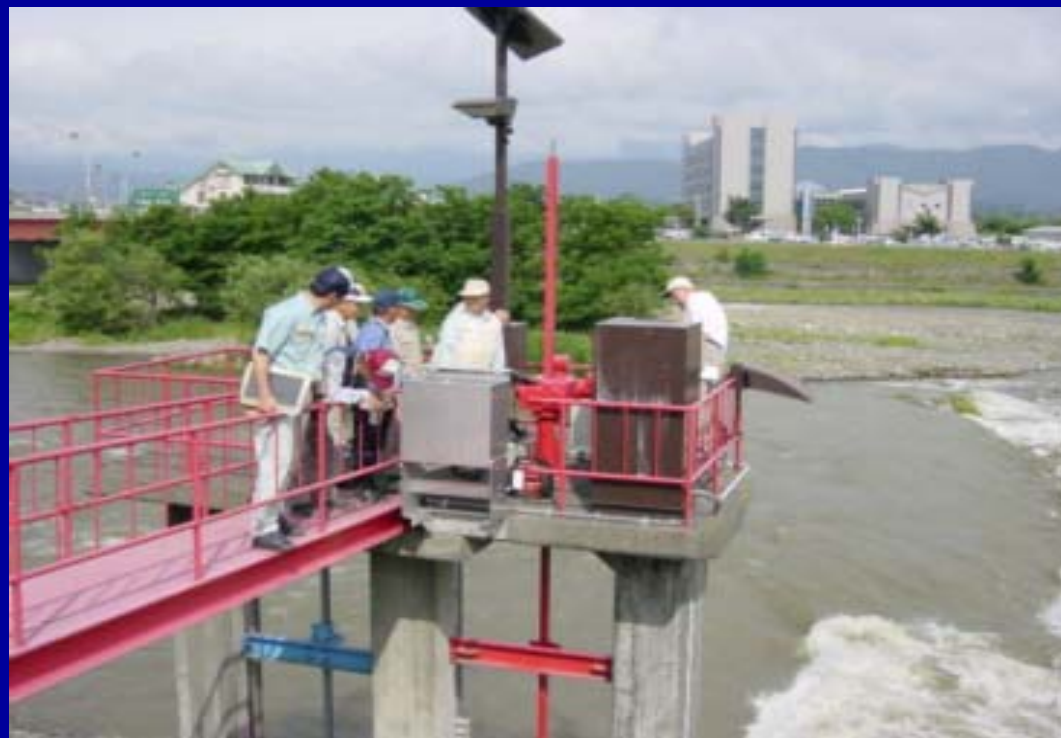
直轄で11箇所
の樋門樋管を
管理(天竜川中・
下流部)

樋門樋管の操作は市町村に委託

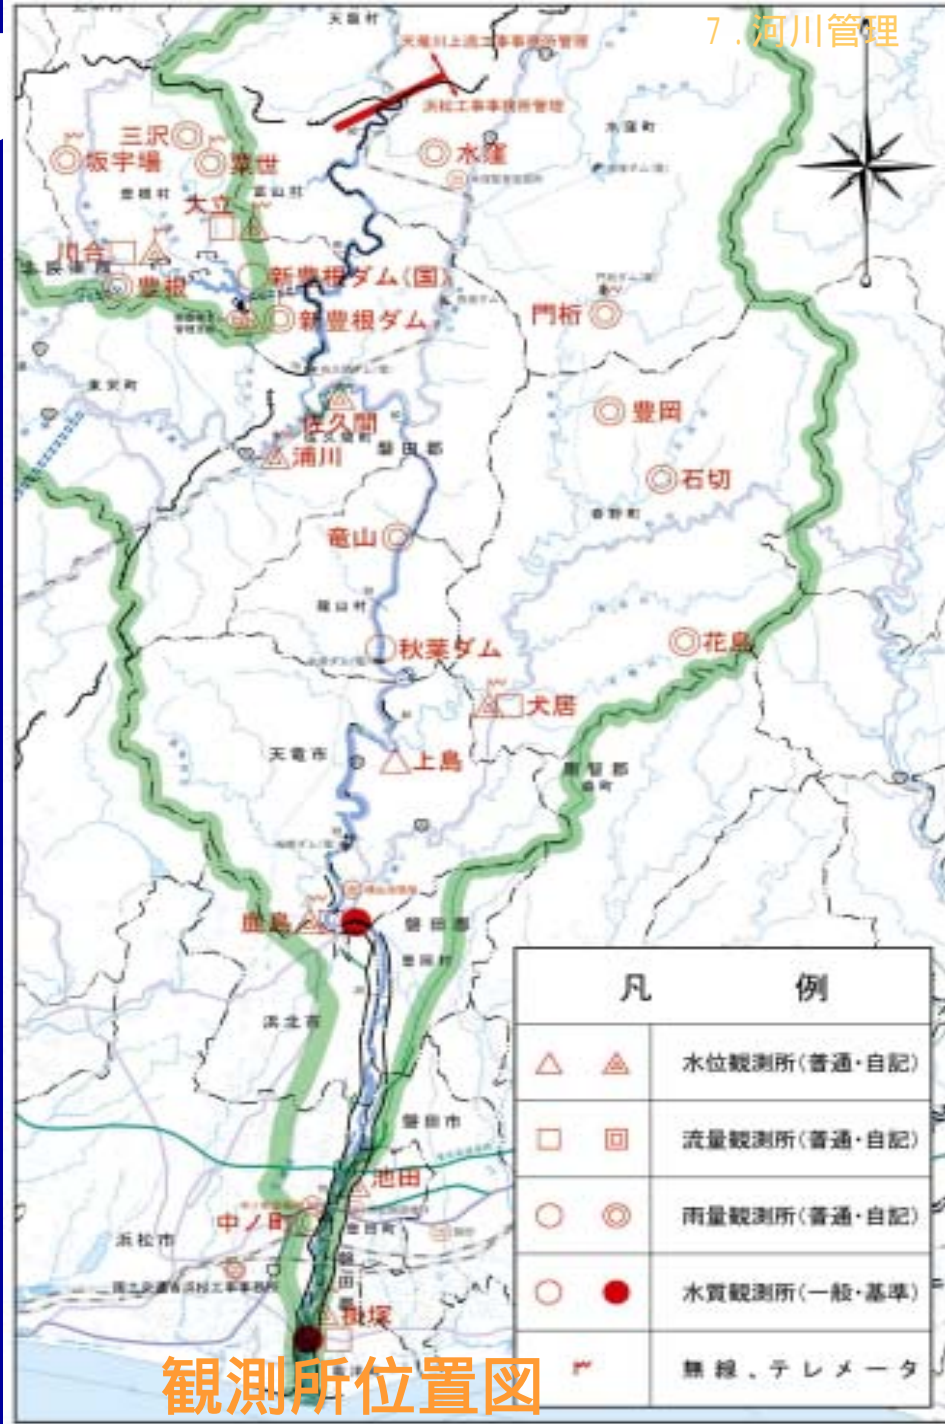
観測所位置図

- 雨量: 16箇所 (テレメータ7箇所)
- 水位: 11箇所 (" 9箇所)
- 流量: 5箇所

- 水質観測: 2箇所
- pH, BOD, SS, DO, 大腸菌群数など

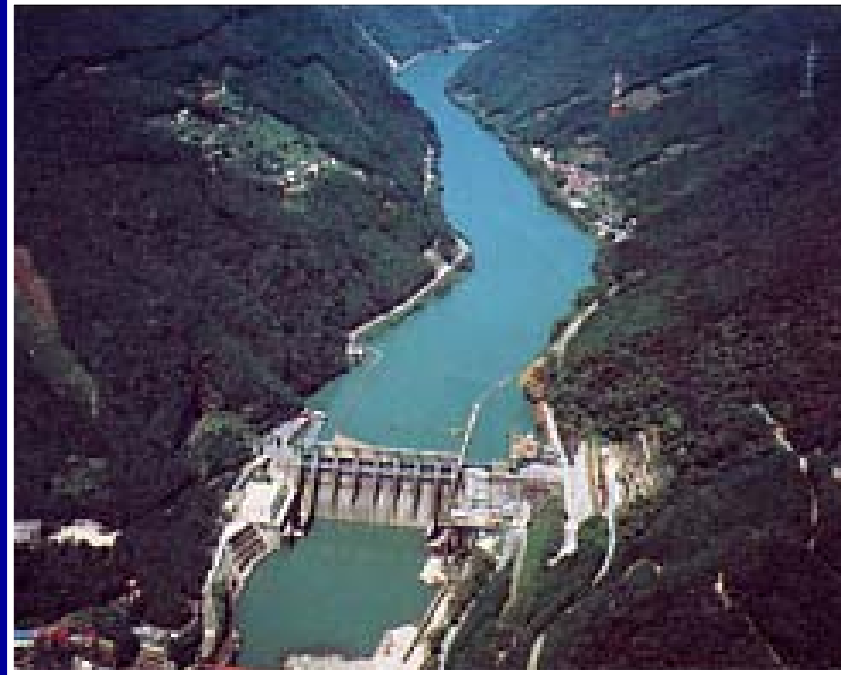
秋葉ダム		
目的	発電	
堤高	89.0m	
堤頂長	273.4m	
堤体積	515.0千m ³	
流域面積	4,490km ²	
湛水面積	190ha	
総貯水容量	34,703千m ³	
有効貯水容量	7,750千m ³	
竣工年	昭和33年

秋葉第一発電所		
最大出力	45,300KW	
最大使用水量	110m ³ /s	
常時使用水量	-	
竣工年	昭和33年

秋葉第二発電所		
最大出力	34,900KW	
最大使用水量	110m ³ /s	
常時使用水量	-	
竣工年	昭和33年

秋葉第三発電所		
最大出力	(主水車) 45,300KW (小水車) 1,600KW	
最大使用水量	(主水車) 110m ³ /s (小水車) 6m ³ /s	
常時使用水量	(主水車) 93.6m ³ /s (小水車) 4.0m ³ /s	
竣工年	平成3年

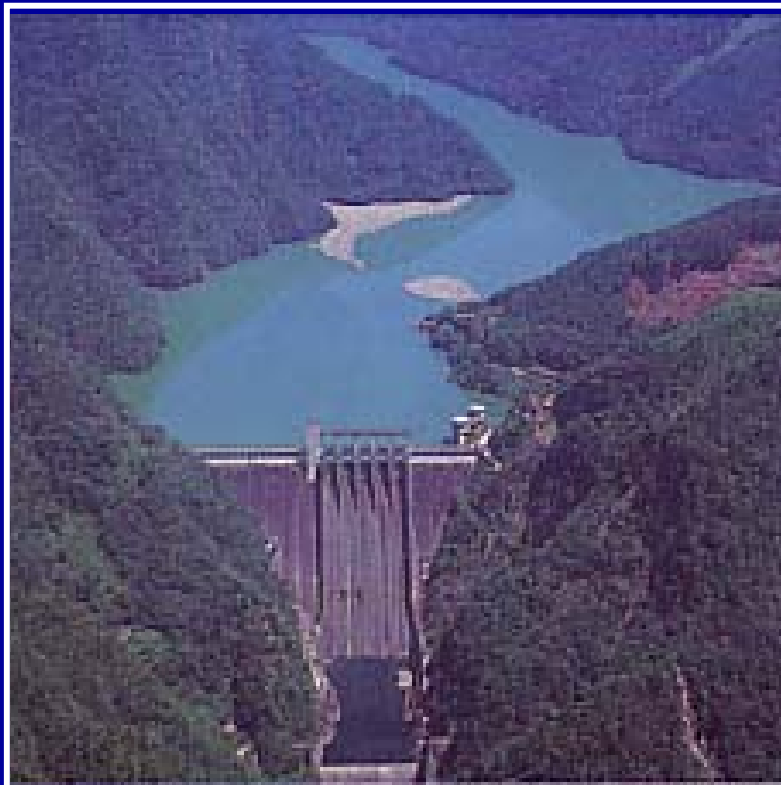
目的	発電
堤高	155.5m
堤長	293.5m
堤体積	1,120千m ³
流域面積	3,827km ²
湛水面積	715ha
総貯水容量	326,848千m ³
有効貯水容量	205,444千m ³
竣工年	昭和31年

最大出力	350,000KW
最大使用水量	306m ³ /s
常時使用水量	93.45m ³ /s
竣工年	昭和31年

最大出力	32,000KW
最大使用水量	306m ³ /s
常時使用水量	93.45m ³ /s
竣工年	昭和57年
