# 下流部会資料 (追加情報 その2)

# 【追加情報 その2 概要】

# A. 治水の現状と課題

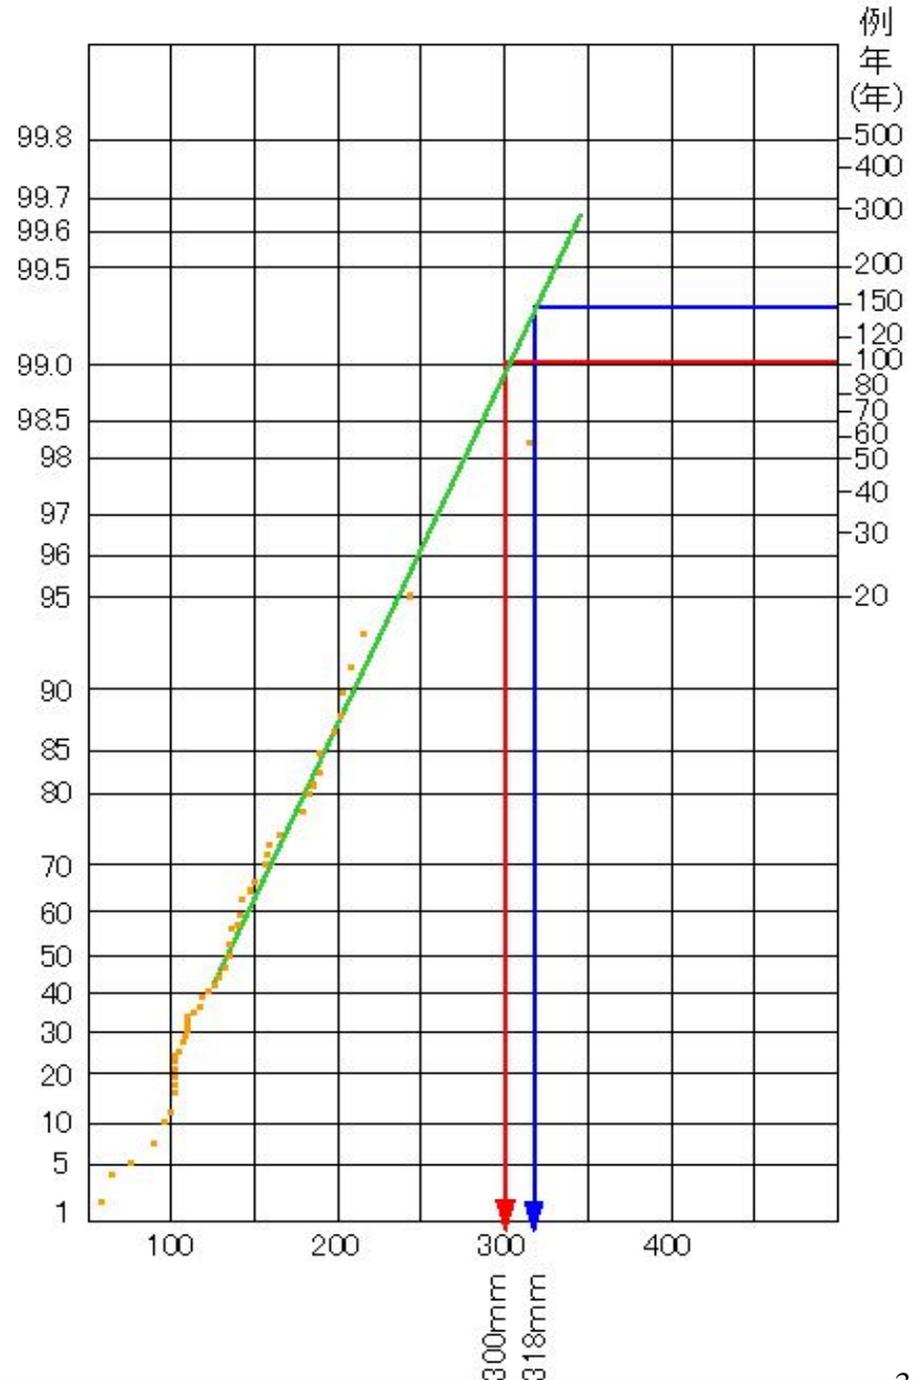
基本高水は、鹿島上流域対象雨量(2日雨量)を318mmとし、昭和36年6月洪水、昭和40年9月洪水、昭和43年8月洪水を対象洪水として検討し、そのピーク流量を基準地点鹿島において、 $19,000\text{m}^3/\text{sec}$ とした。

工実の流域平均最大2日雨量非超過確率

かしま  
鹿島地点 明治44年～昭和45年 N=60

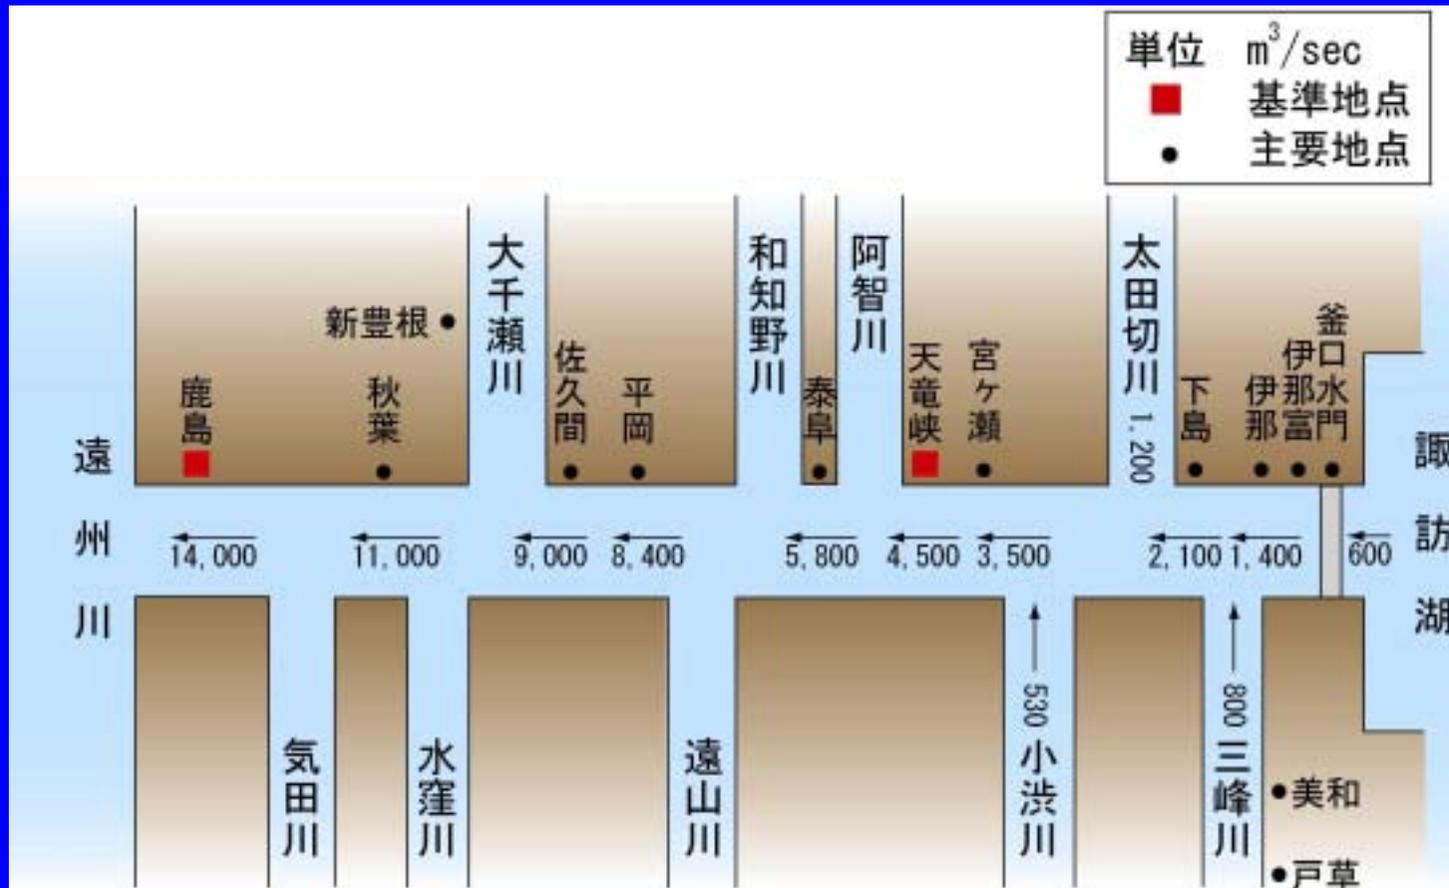
計画高水流量図

中下流部の計画高水流量は、鹿島において14,000m<sup>3</sup>/sとし、その下流では河口まで同流量とする。

\*流量は単位時間に河川のある横断面を流過する水の量で、一般的に一秒当りに流れる量としてm<sup>3</sup>/sの単位が用いられる。

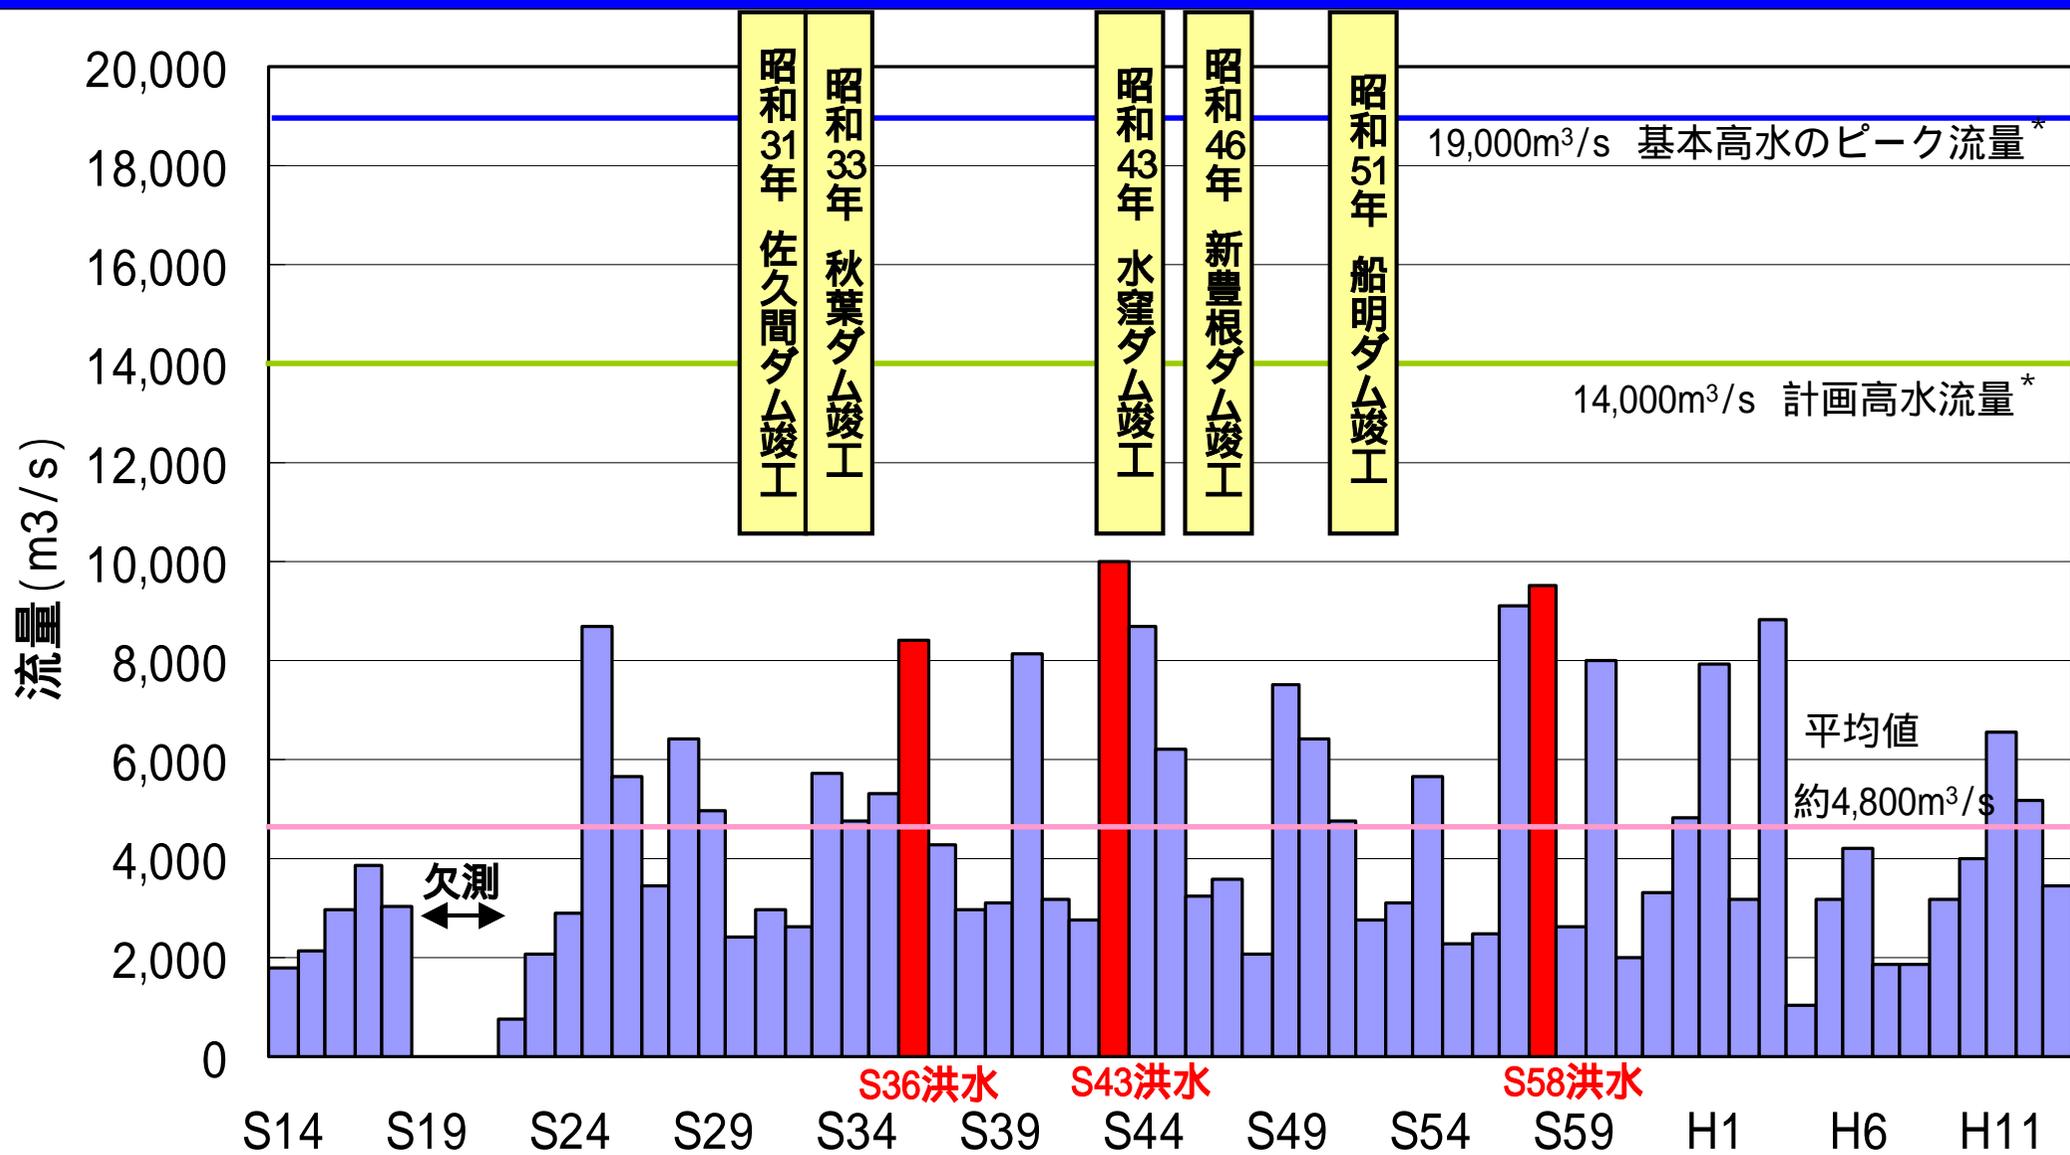
鹿島地点における実績年最大流量

\* 基本高水のピーク流量、計画高水流量は工実施基本計画の値

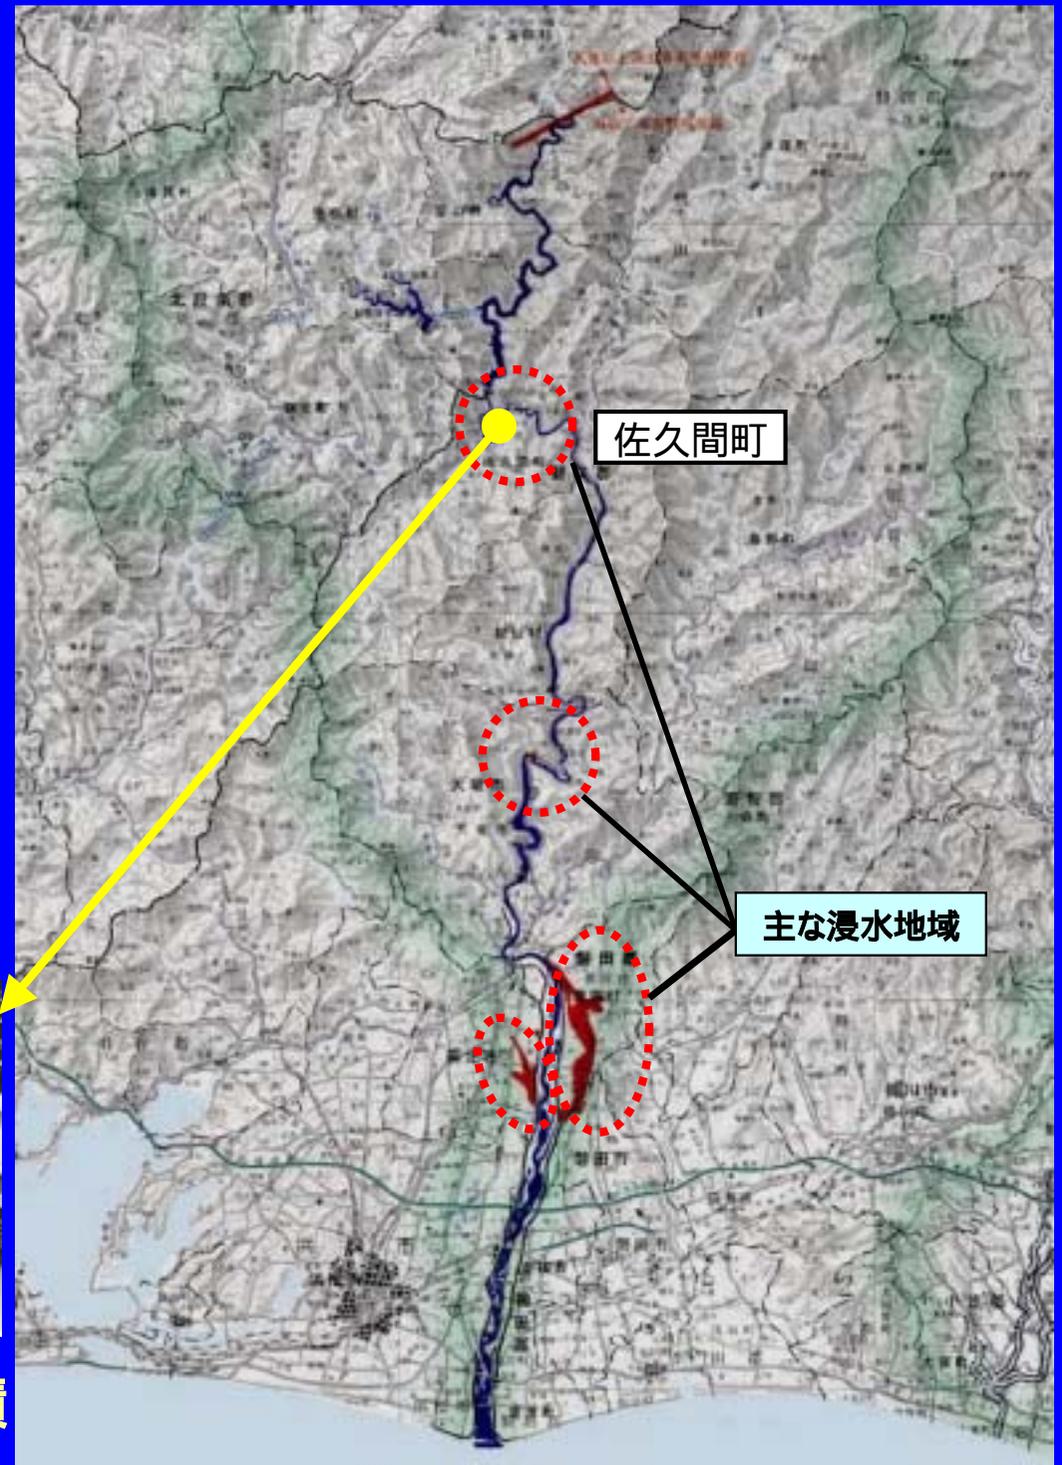
### 昭和36年6月洪水による浸水実績

\* 佐久間町の浸水範囲は不明

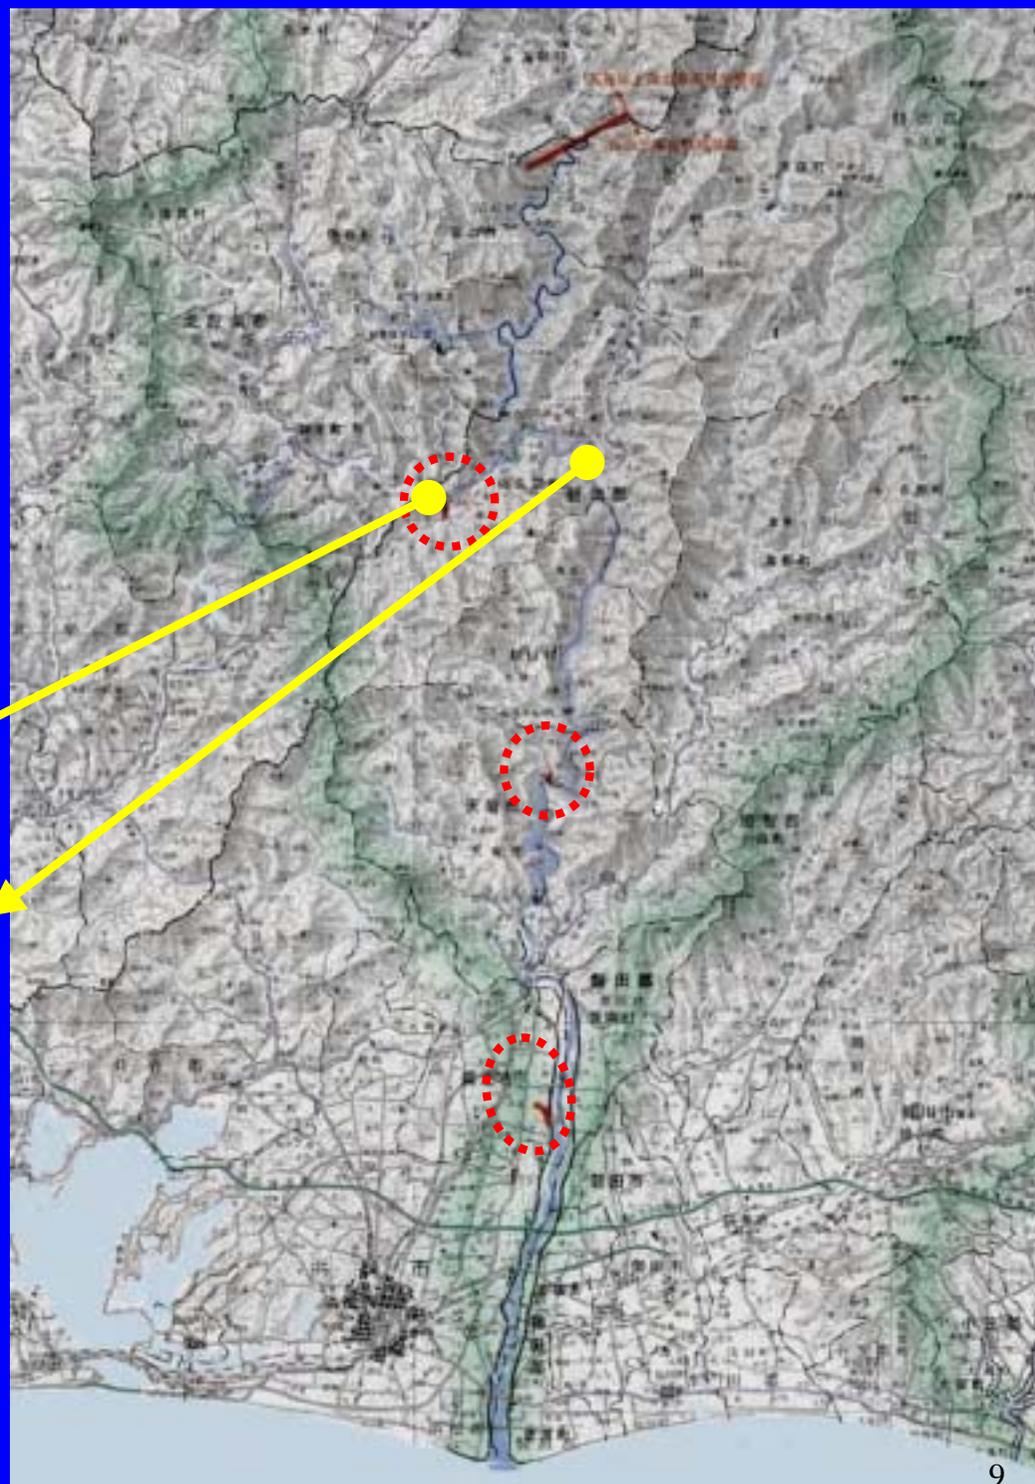
昭和43年8月洪水による浸水実績

その他 佐久間町の大輪橋・JR大千瀬鉄橋が  
流失

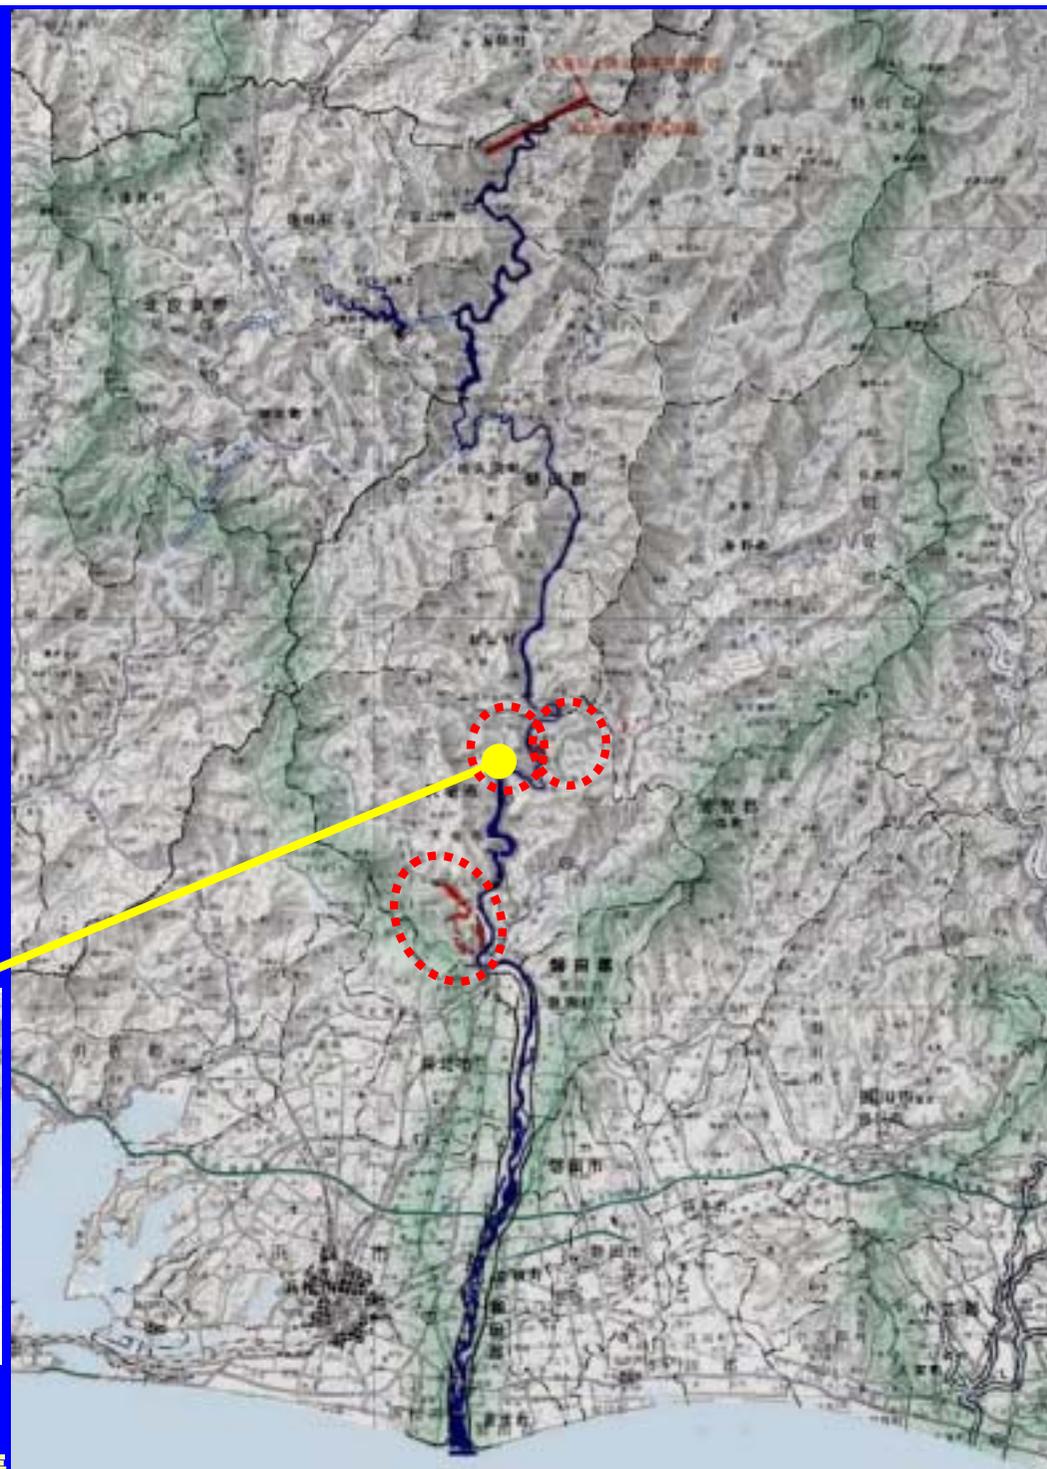
昭和58年9月洪水による浸水実績

\* 天竜市の浸水範囲は不明

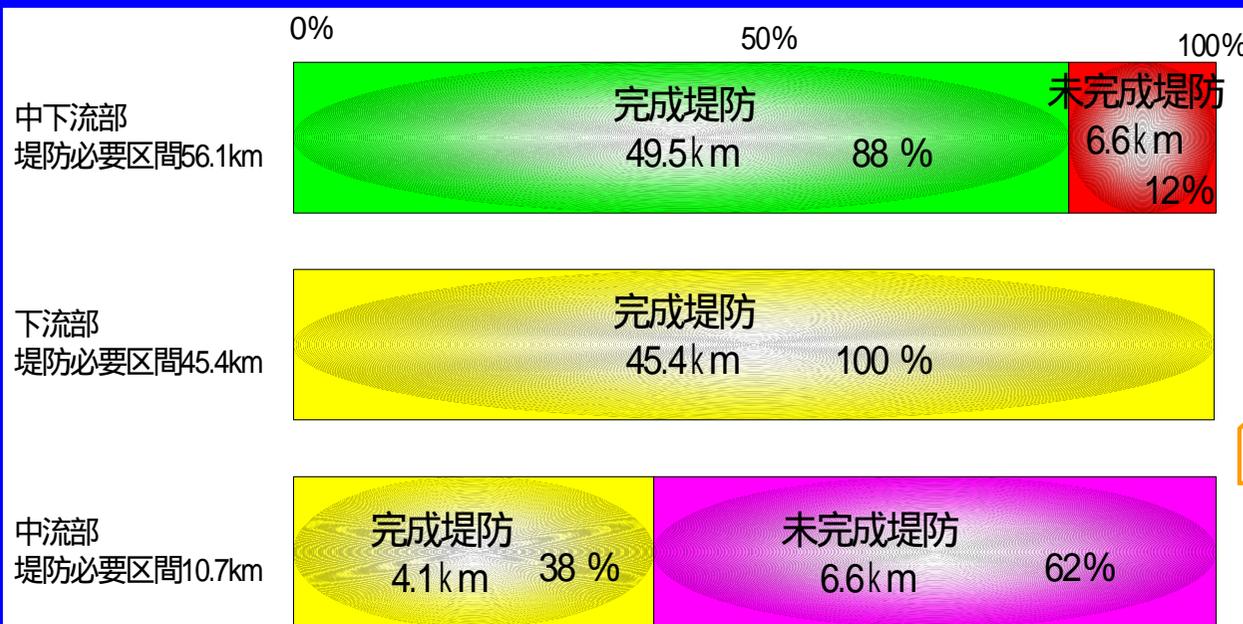
堤防整備の進捗状況

平成16年3月現在、堤防必要区間のうち、約9割の堤防が完成

- ・下流部は完成
- ・中流部各所に未完成堤防

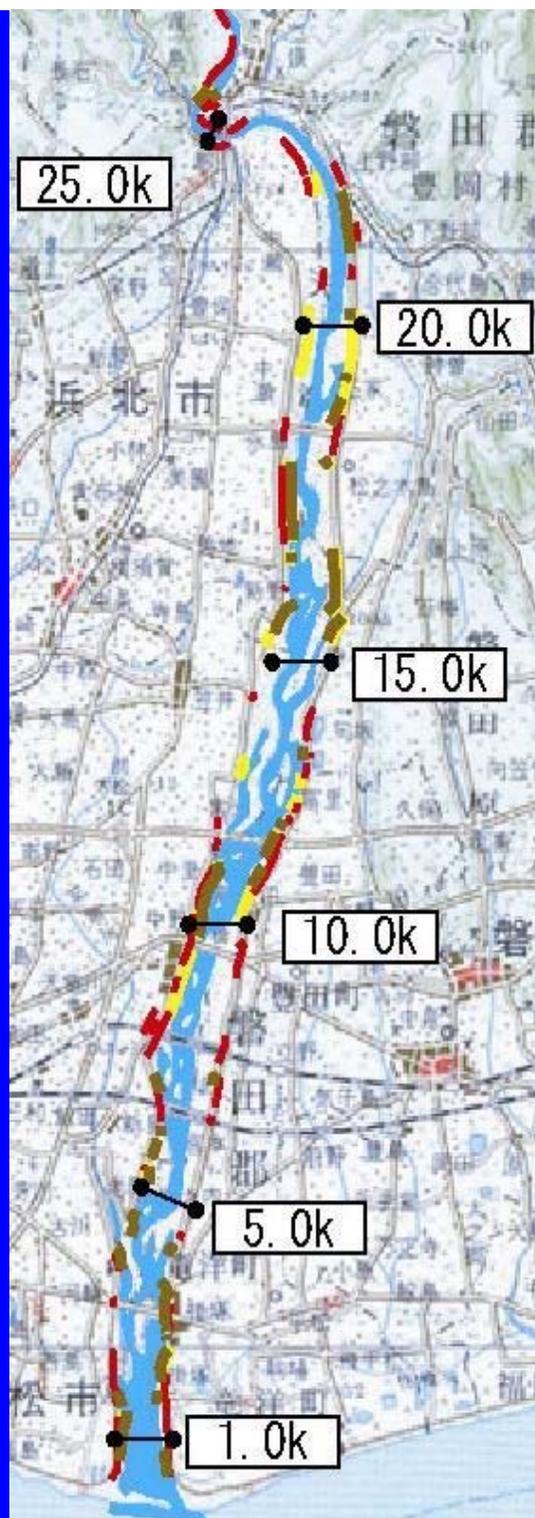
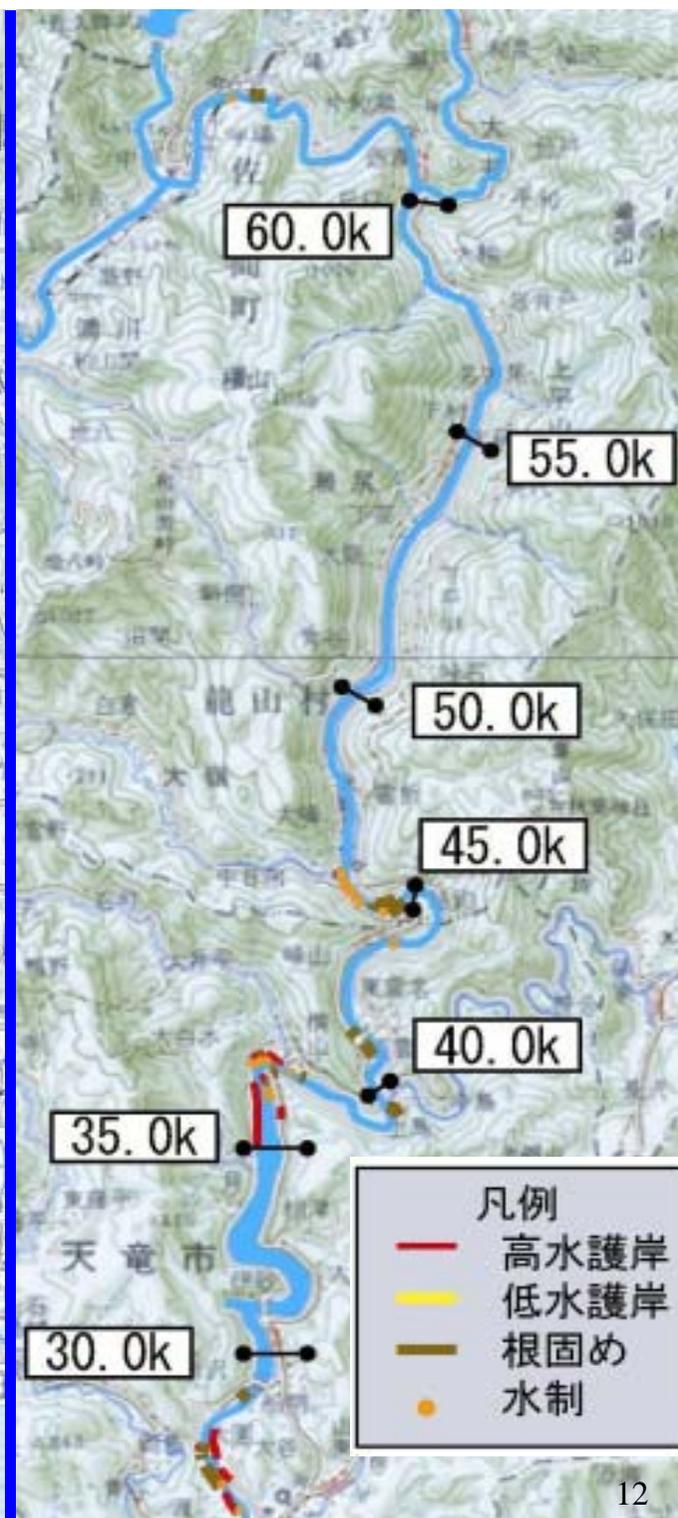
護岸整備状況 下流部(左)と中流部(右)  
平成16年3月現在

平成16年3月現在までに、  
高水護岸約25km、  
低水護岸約21km  
を整備。

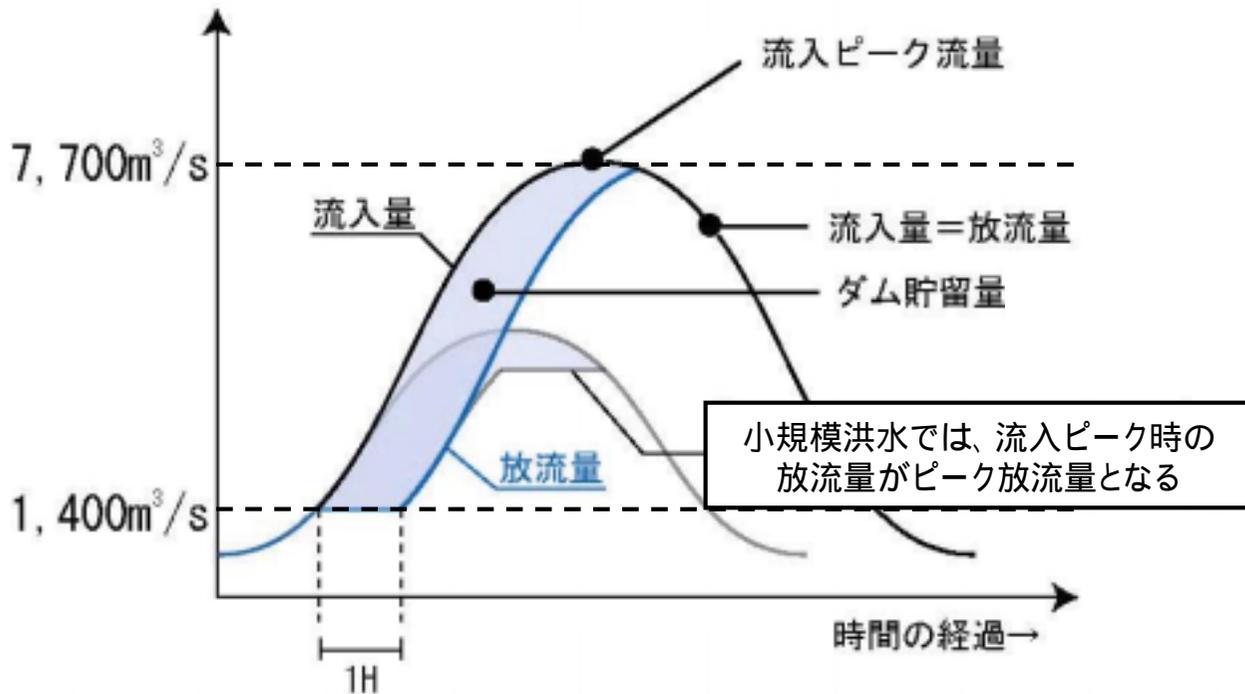
洪水時の佐久間ダム操作の模式図

佐久間ダムは、貯水池の延長が約30kmと長く、洪水の流下時間が短くなり、また本来河道が有していた貯留機能が減少する。

このため、洪水警戒時に貯水位を予備放流水位まで下げ、洪水時には、予備放流水位から常時満水位までの容量を使い下流への悪影響を緩和する。

※7,700 $m^3/s$  ; 佐久間ダム計画時の洪水流量

佐久間ダム(昭和31年完成)の洪水流量7,700  $m^3/s$ は、ダム計画時点の検討結果。

その後検討し昭和48年に策定した工事実施基本計画の佐久間ダム地点の計画高水流量は、9,000  $m^3/s$ となったが、ダムの放流設備などは7,700  $m^3/s$ に対応したものである。

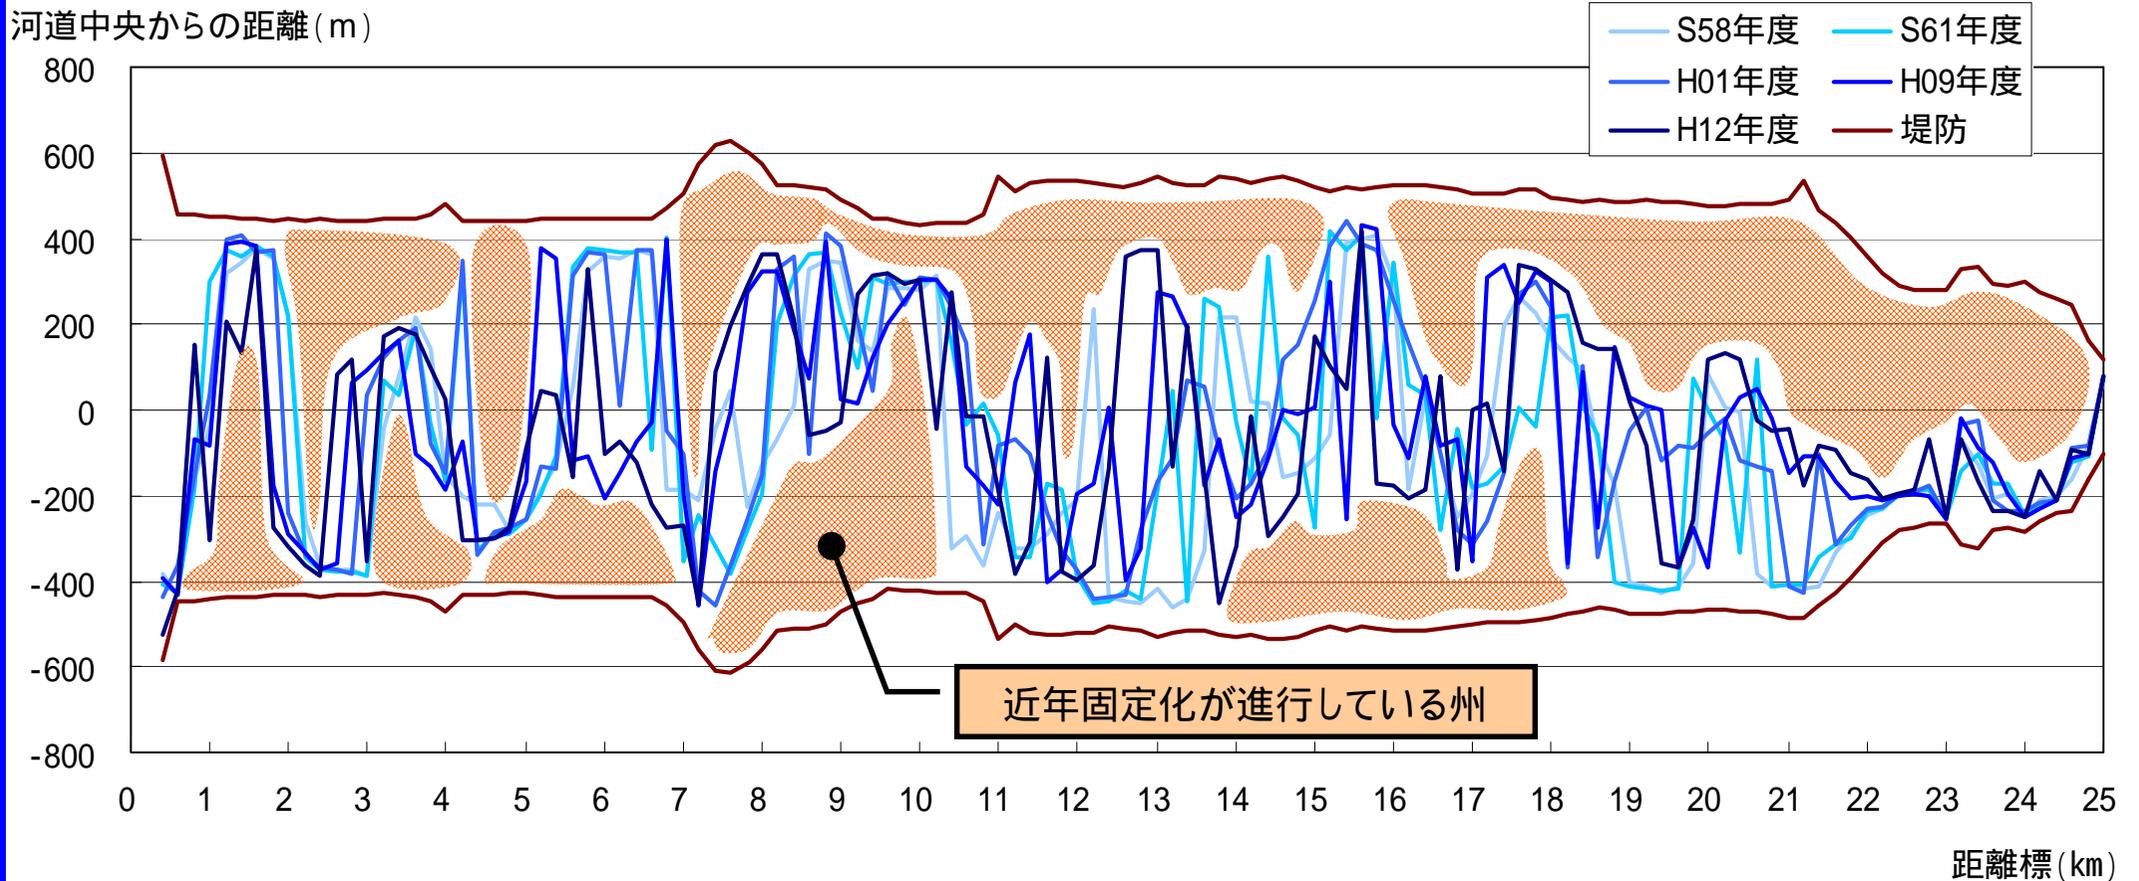
過去約20年間の流路の変化と砂州の分布

過去約20年間の流路の変化をみると、下流部では、固定化が進行する砂州が多く存在し、樹林化が進行している箇所が見られる。

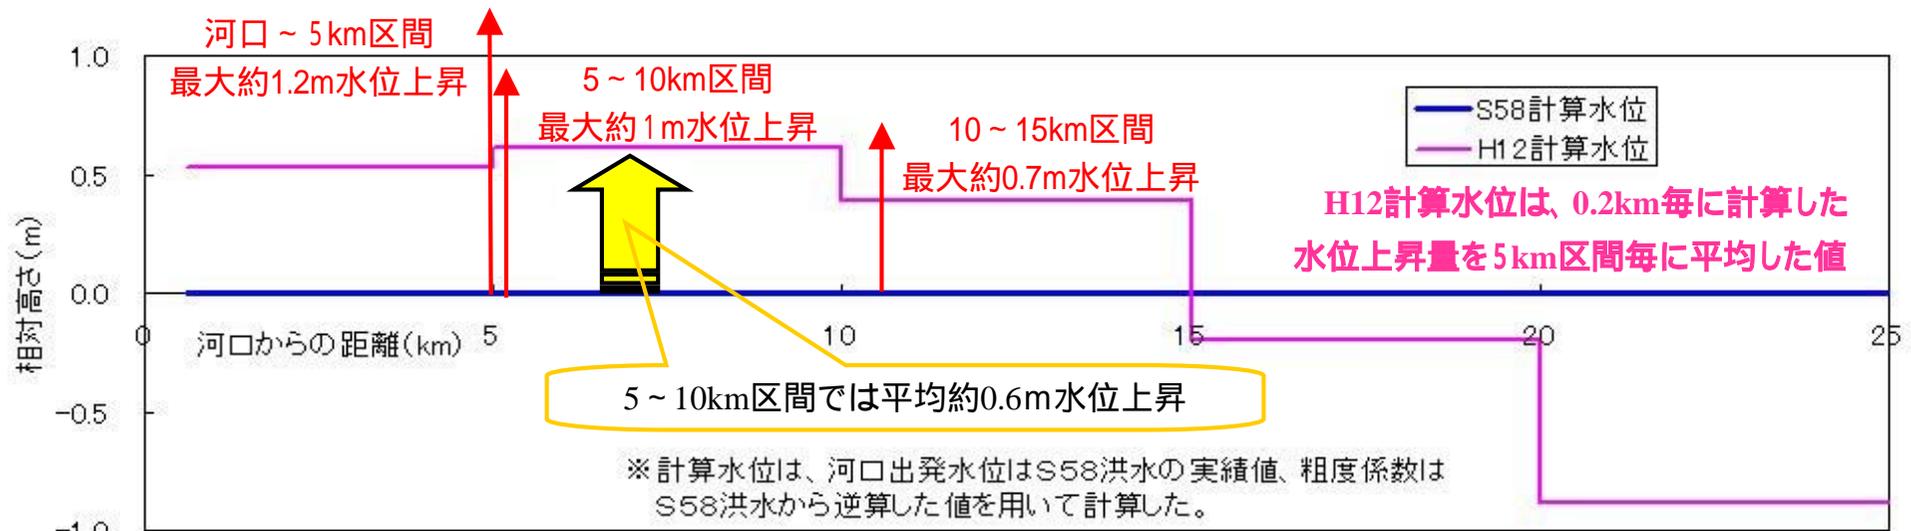
H12計算水位の変化図(S58計算水位基準)

河床の上昇(中州の固定化)、樹木群の発達などにより  
河口～15.0kmでは洪水時の水位上昇が推定される

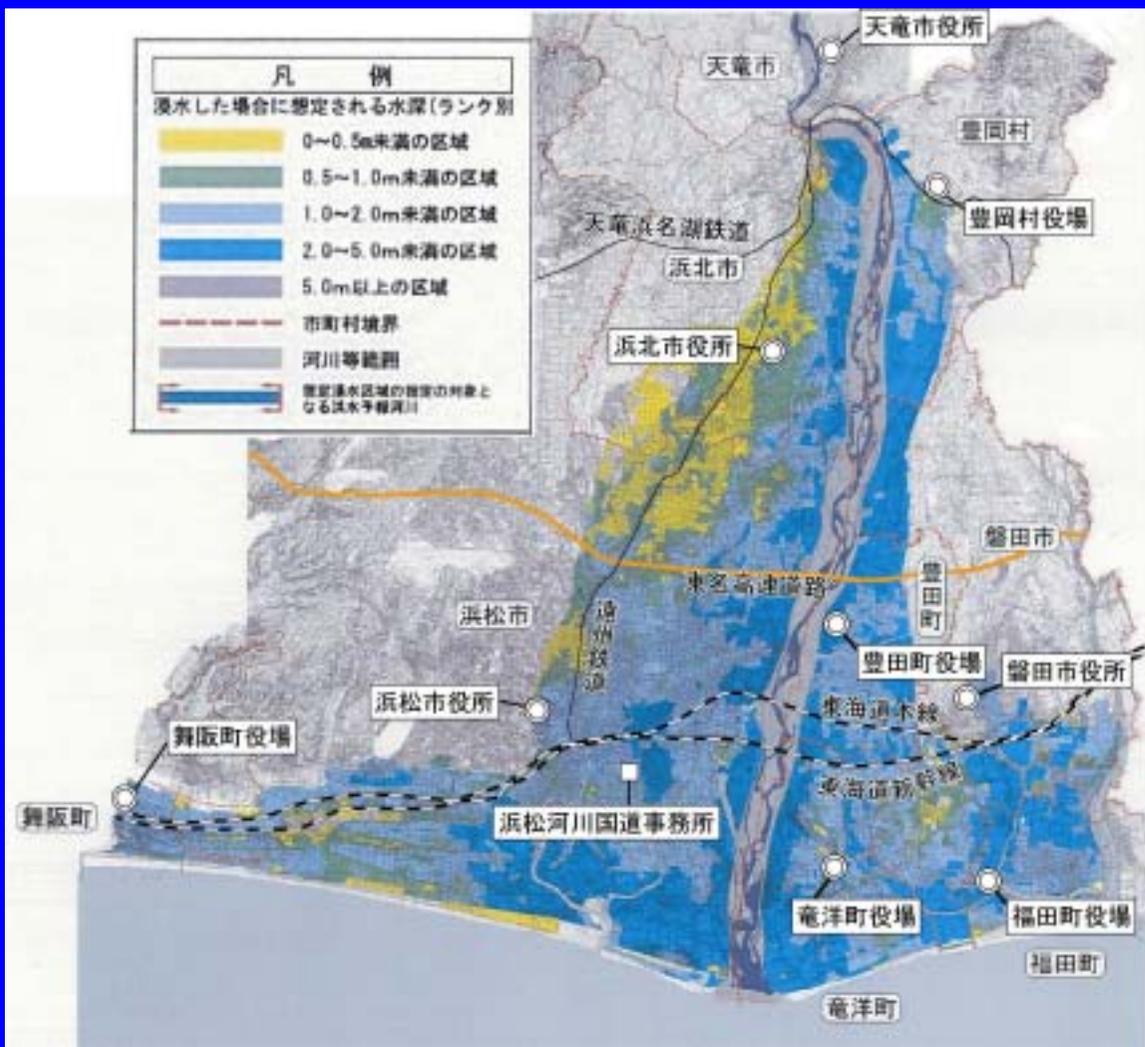
浸水想定区域図

天竜川下流部で万が一洪水氾濫が発生した場合、約46万人が住む地域で浸水する可能性がある

浸水想定区域図とは、天竜川の洪水予報区間について、水防法の規定により指定された浸水想定区域と、浸水した場合に想定される水深等を示したもので、概ね150年に1回程度起こる大雨を想定している

- ・ 対象降雨: 天竜川流域の2日間総雨量318mm
- ・ 洪水予報区間外の支川の破堤は考慮していない
- ・ 堤防を概ね200m毎に破堤させたときの氾濫計算結果

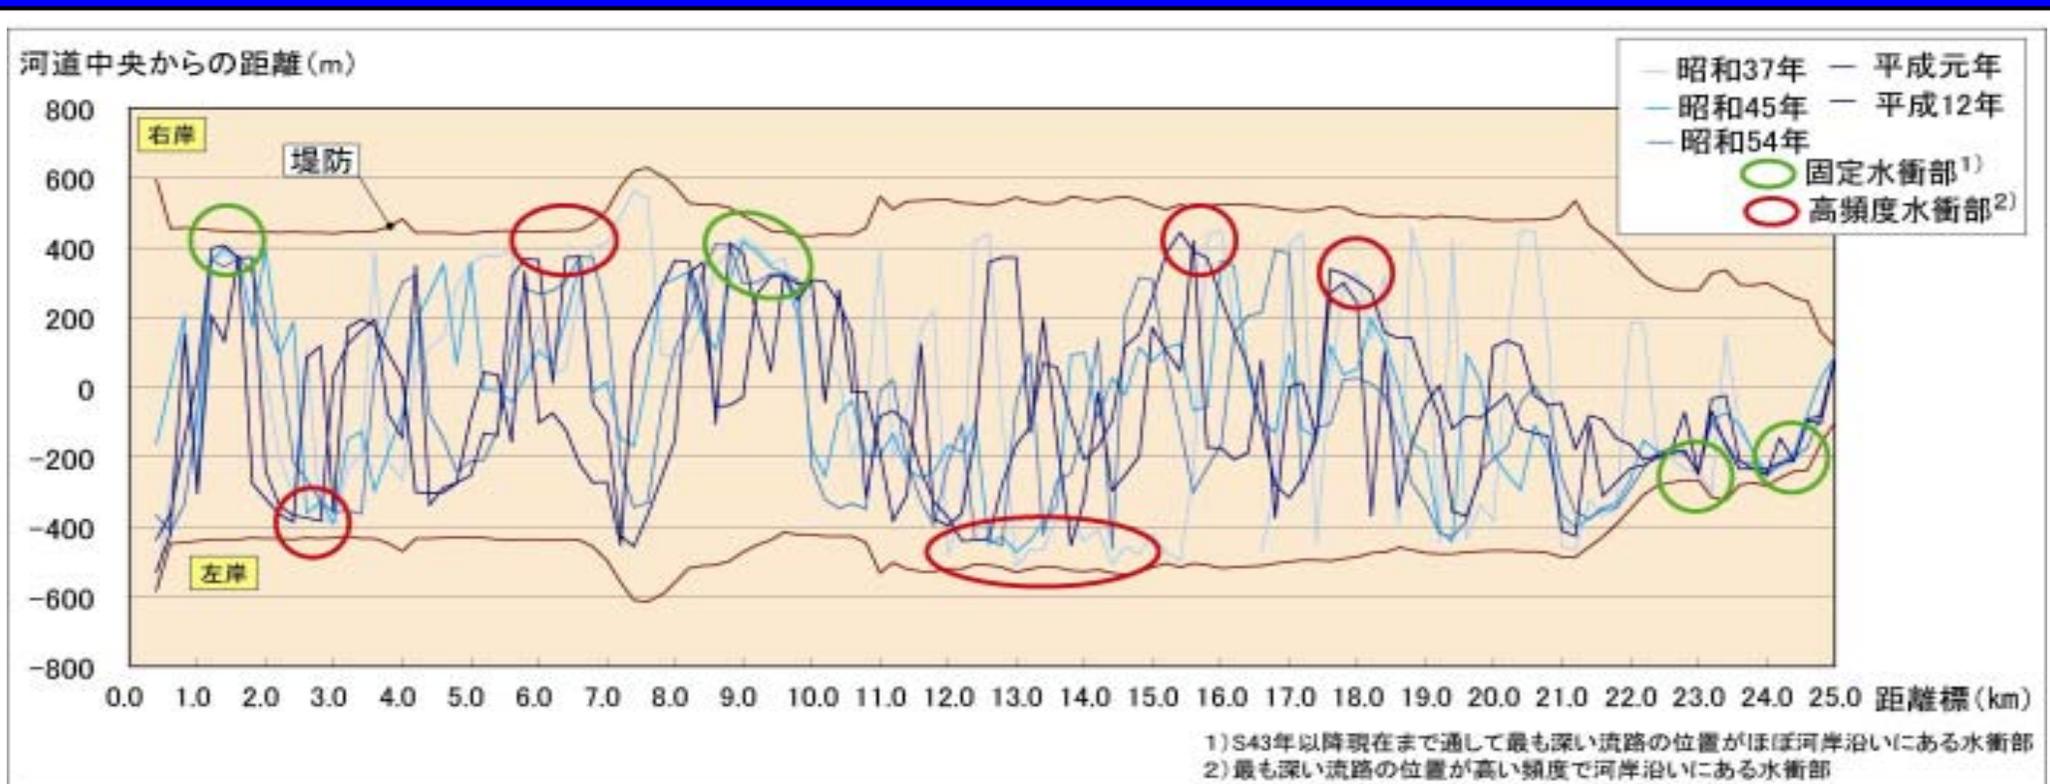
主流路(最も深い流路)の変遷と水衝部

概ね10年毎の主流路の変化をみると、流路が河道内を大きく変動しているが、固定化しつつある水衝部が存在し、20ヶ年で約40ヶ所が侵食・洗掘の被害。

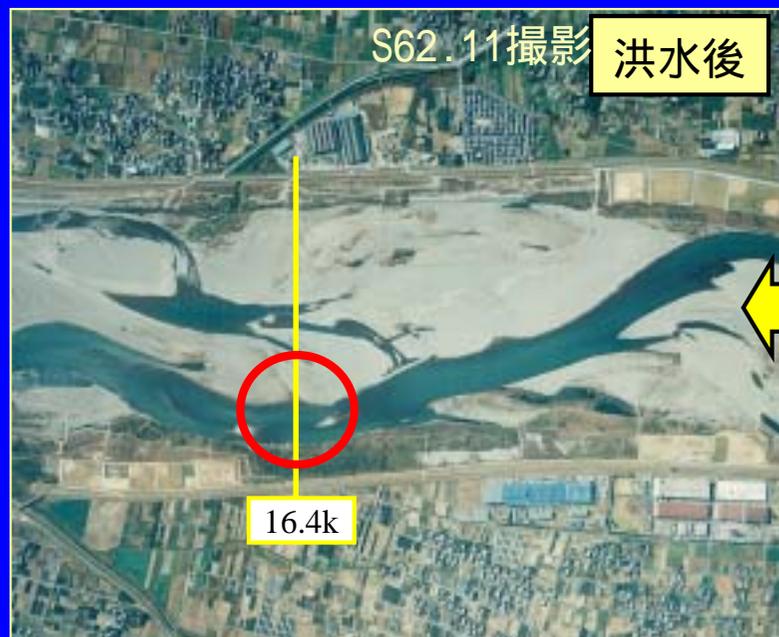
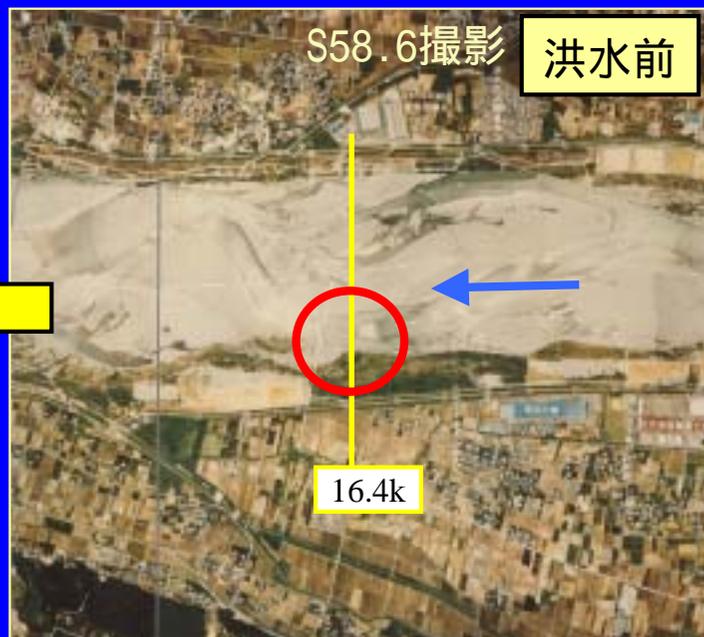
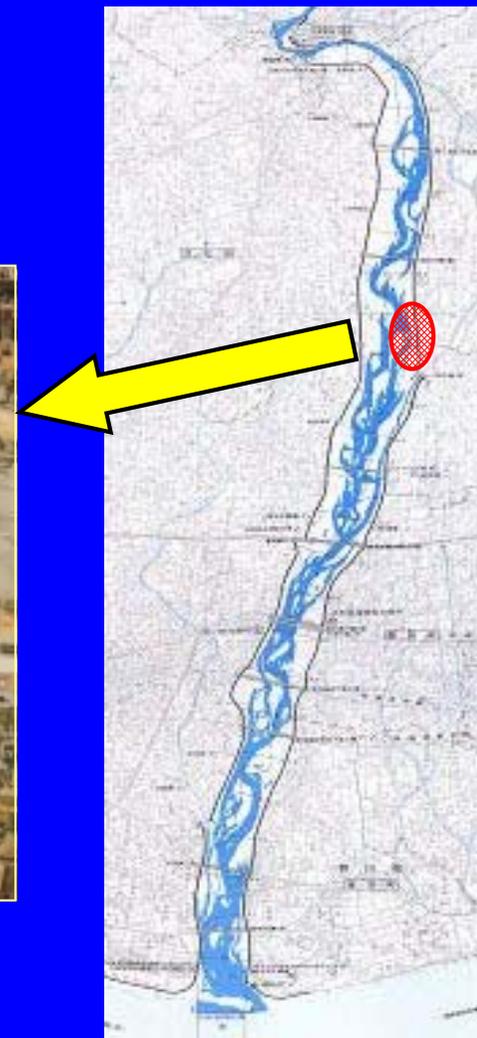
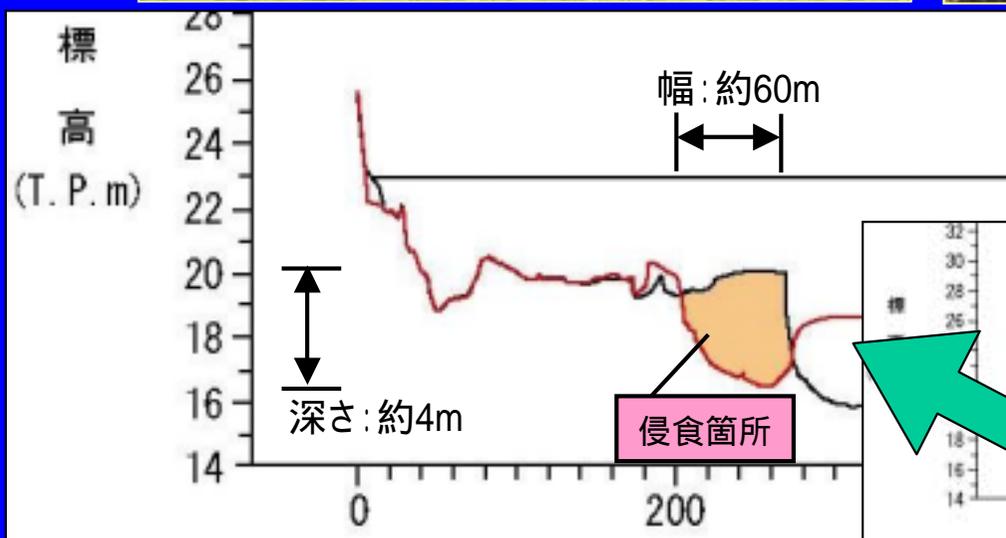
S58.9洪水による高水敷の侵食

昭和58年の洪水では、16.4km地点付近において河床が最大で堤防側に幅約60m、深さ約4m侵食された

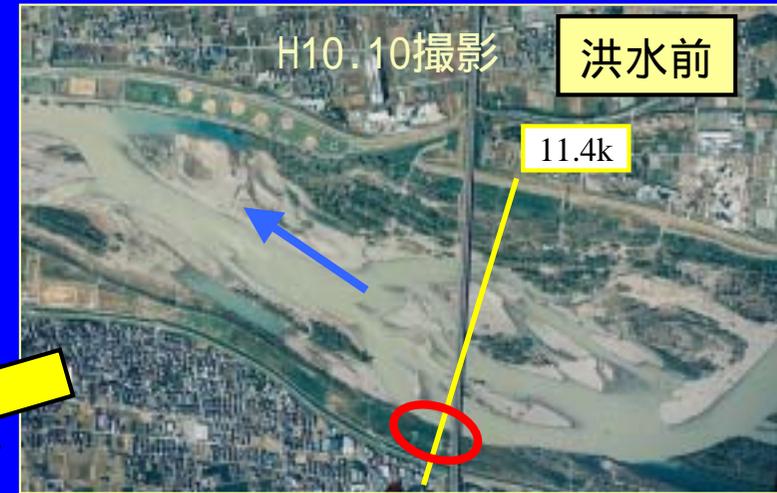
H11.7洪水による高水敷の侵食・洗掘

平成11年の洪水では、天竜川橋下付近(11.4km)において、約300mにわたり河岸が侵食されたため、護岸工・根固工・水制工を整備した
