# 下流部会資料 (追加情報 その2)

# 【追加情報 その2 概要】

# A. 治水の現状と課題

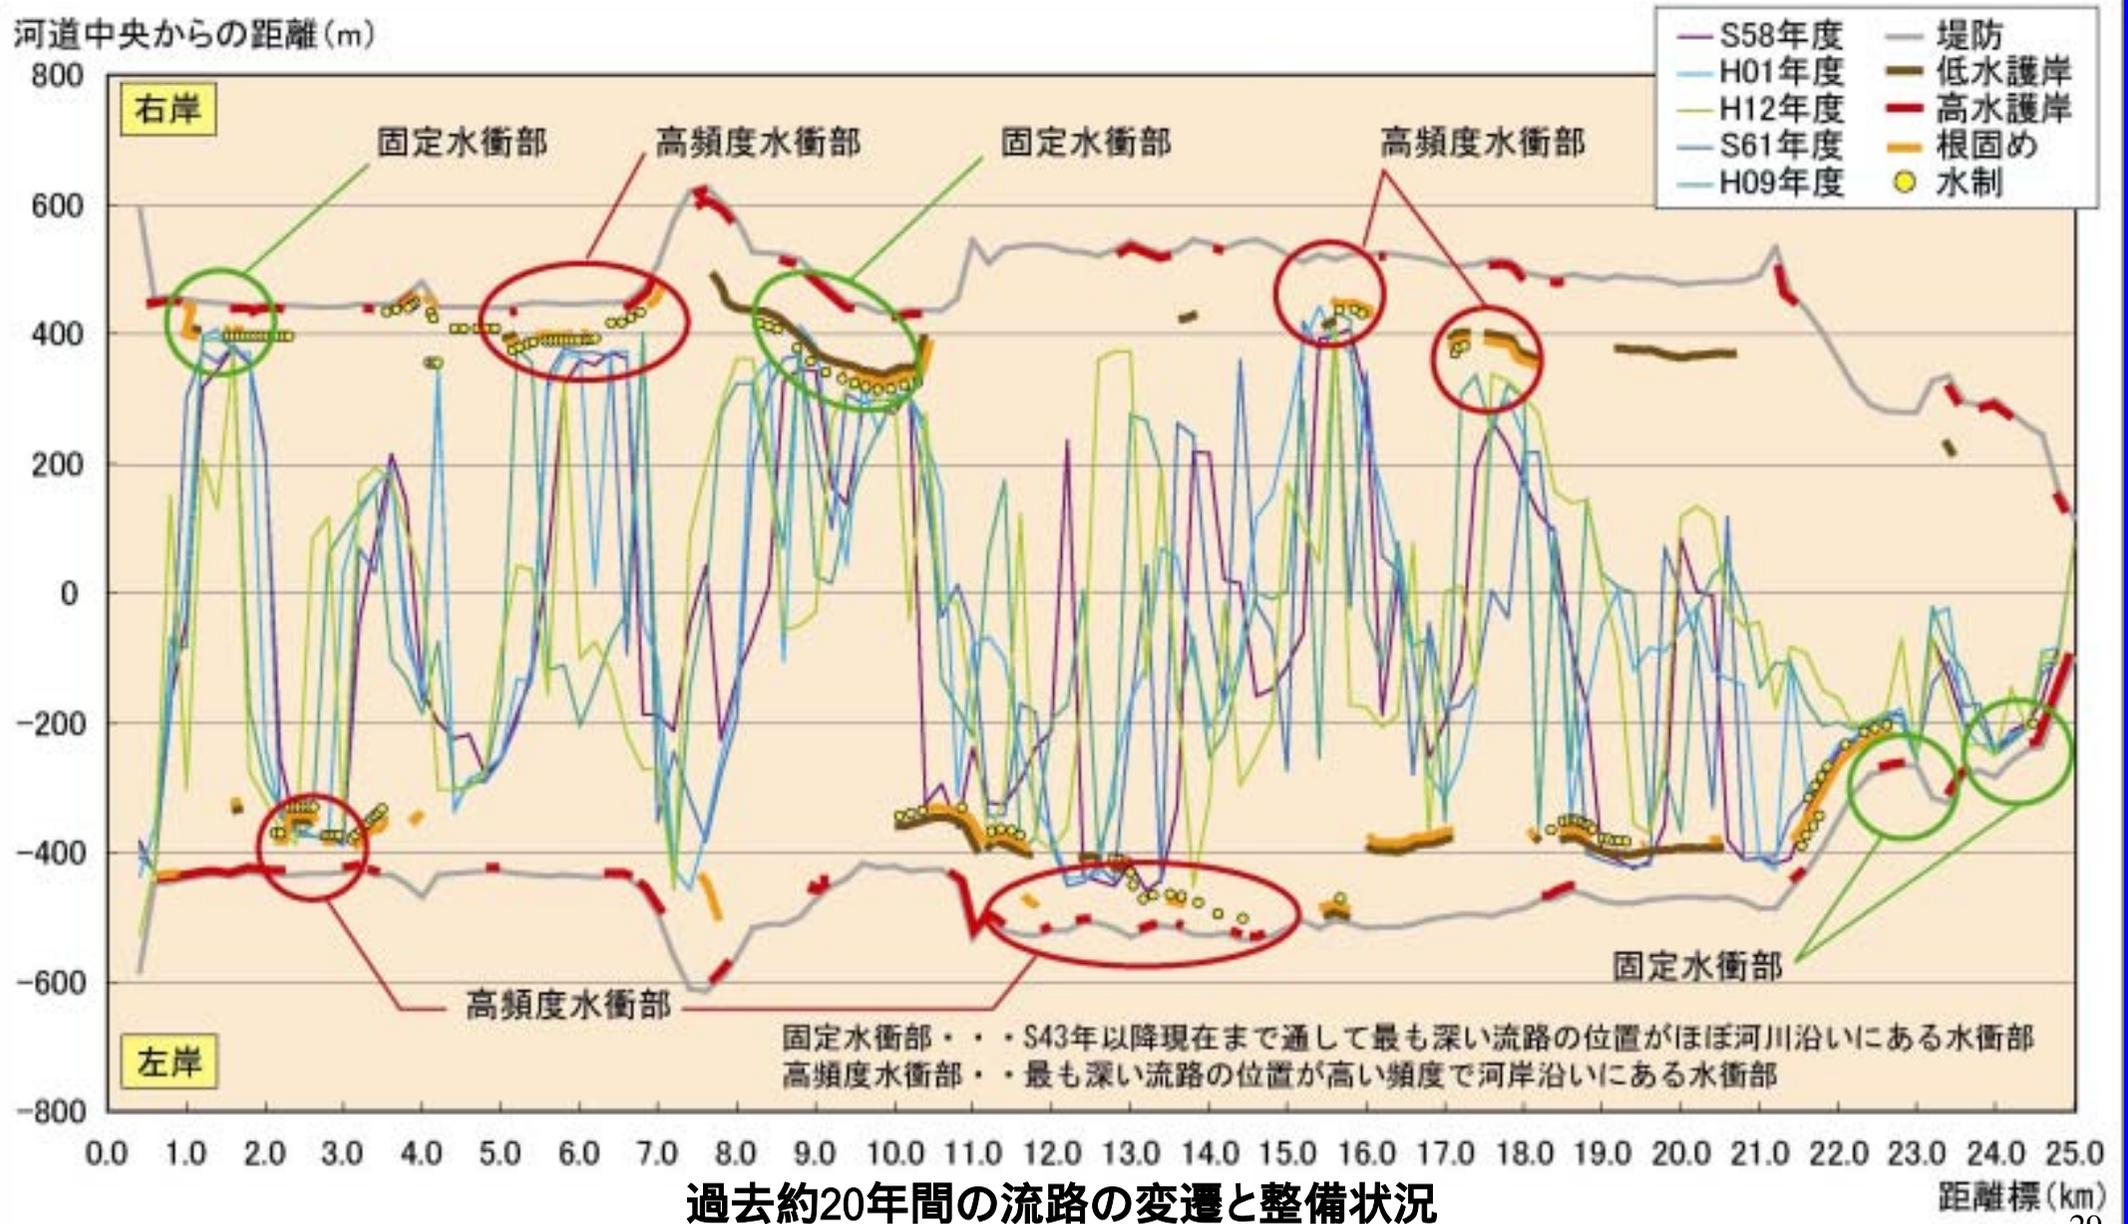
侵食対策は、約20年間の主流路が堤防に接近している箇所、河岸侵食や護岸基礎洗掘の被害が生じたところを中心に護岸などの整備を進めている

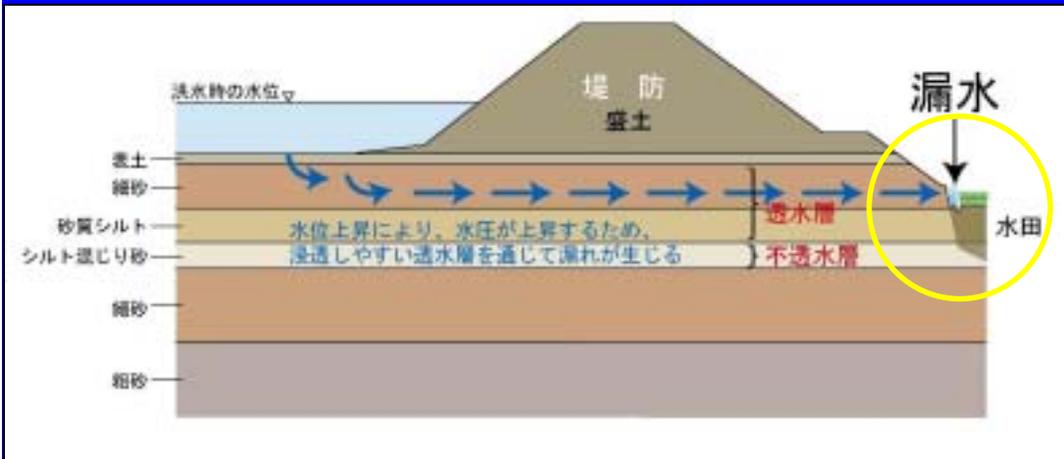
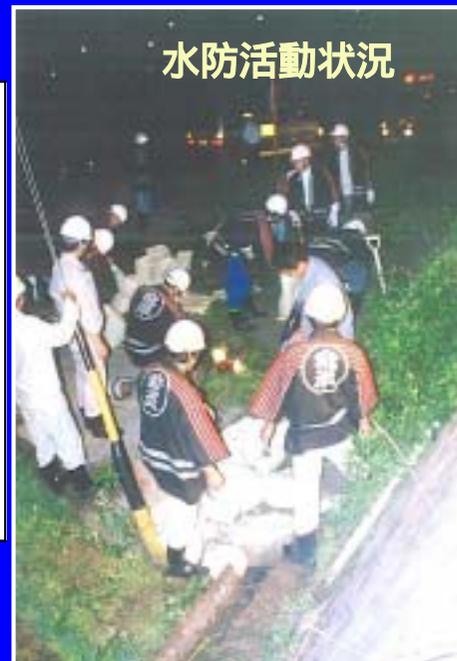
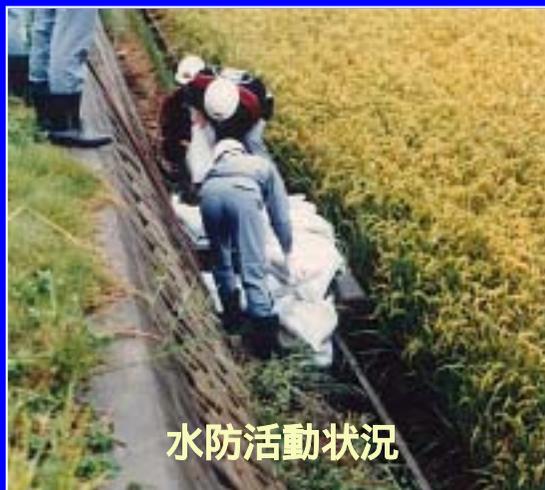
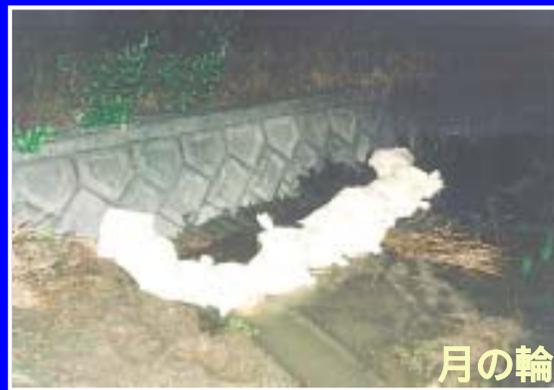
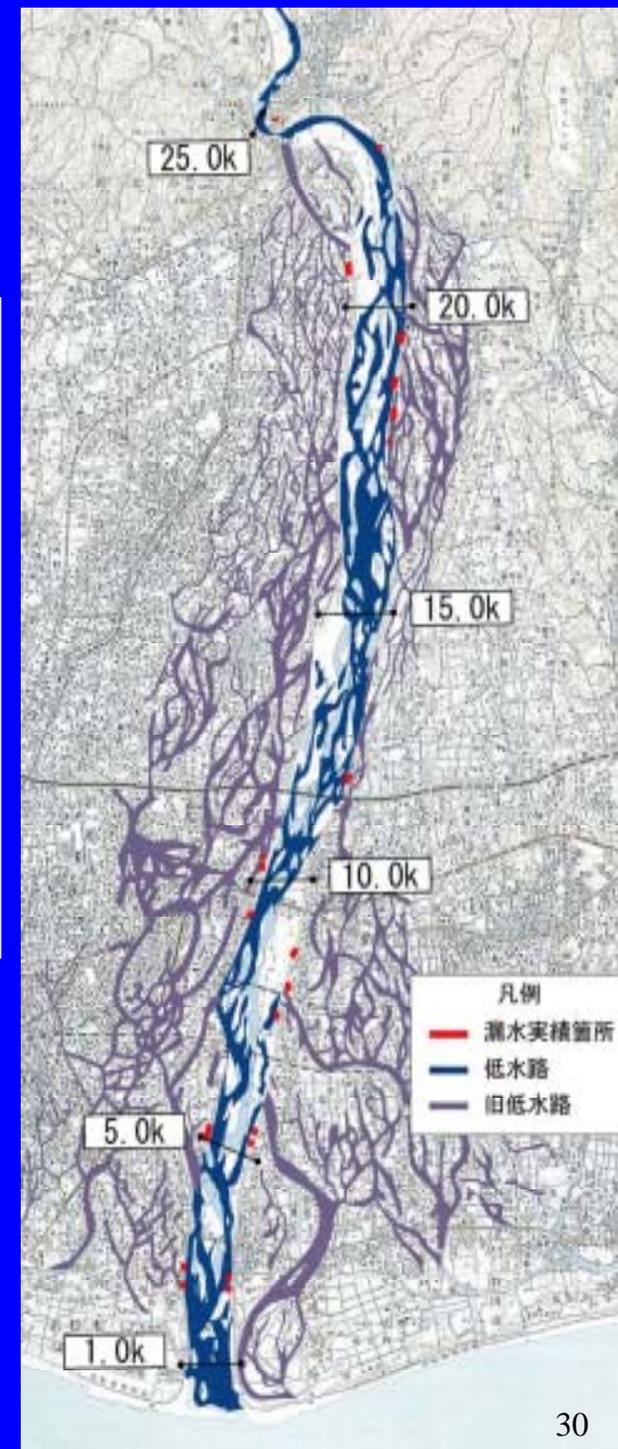
下流部では、漏水の実績がある箇所が多数存在しており、洪水時には水防団の活躍により堤防の決壊を防いでいる

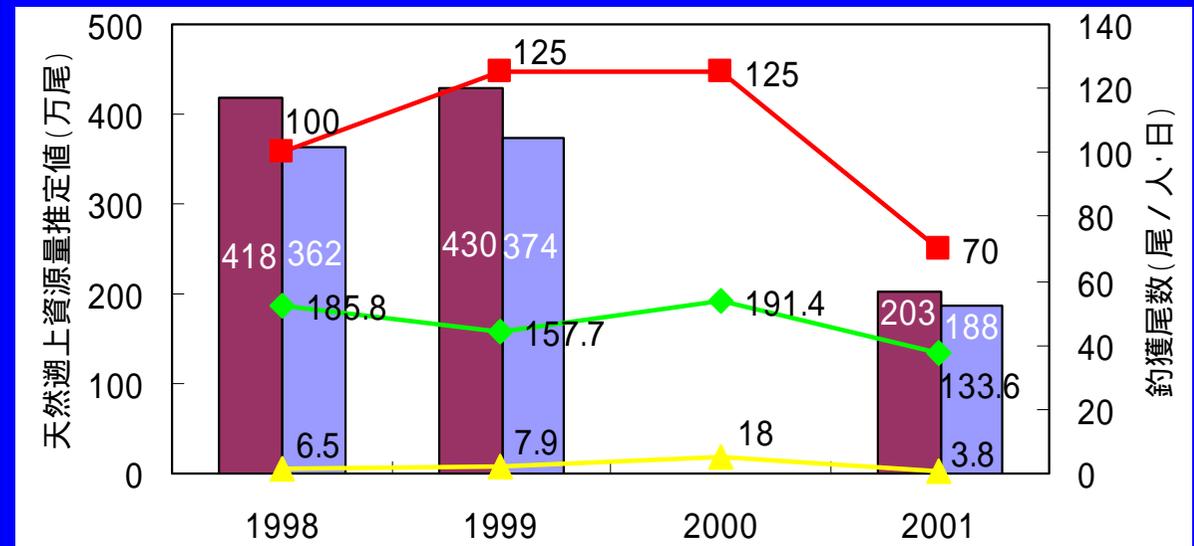
解禁日 (6/1) におけるアユ資源量の推定結果

調査期間: 6/1～6/30

調査区域: 船明ダム直下から河口までの本流

推定方法: 餌釣りを対象としたデルーリー法\*

\* 1日1人あたりの平均釣獲尾数:  $(c/f)t$ , 前日までの累積遊漁者数:  $E_t$ , 前日までの累積釣獲尾数:  $K_t$ を算出し、 $K_t$ と  $(c/f)t$ の関係式(第1モデル)、 $E_t$ と  $\ln(c/f)t$ の関係式(第2モデル)による解禁日の資源量を推定
