下流部会資料

中下流部における天竜川らしい 自然環境・景観について

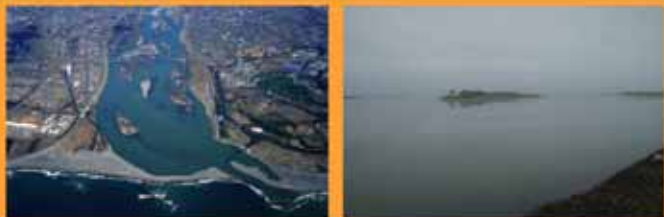
①河口付近 (0~1km)

発達した砂州より、静水域が形成され、小さな干潟が存在

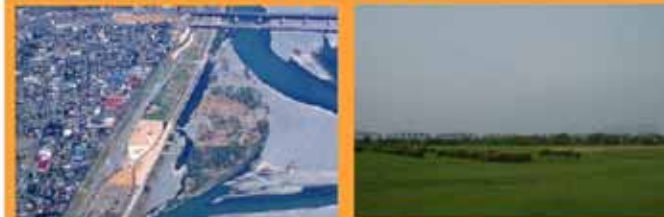
④天竜川緑地公園 (8~11km右岸)

高水敷が運動場、公園・緑地としてスポーツや散策に利用

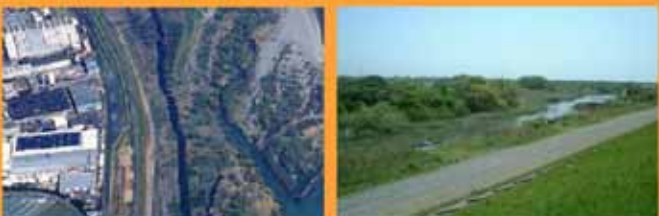
②安間川合流点付近 (2~4km右岸)

安間川の合流点付近はワンド状の静水域や湿地などの新たな自然環境・景観が形成

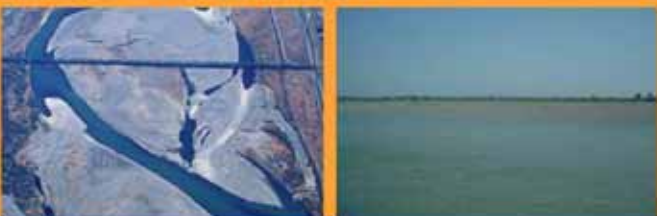
③東海道本線天竜橋付近 (7~8km)

流路が洪水の度に移動して形成された砂礫主体の「白い河原」が広がり、下流部本来の自然環境・景観

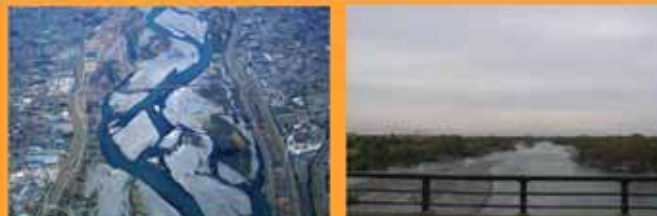
⑤かきざき橋付近 (11~15km)

固定化した州に、ヤナギ林等の樹林化が進行

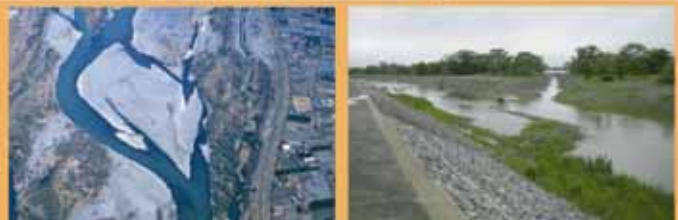
⑥一雲済川合流点付近 (15km左岸)

磐田市により「水辺の楽校」に登録され
安全かつ充実した水辺活動のため整備を推進

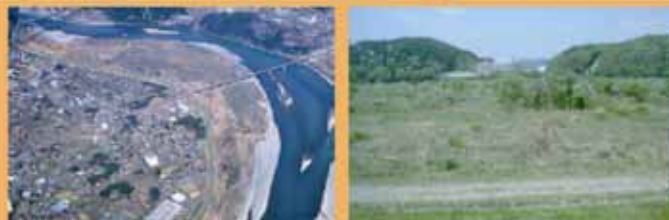
⑧飛龍大橋付近 (23~24.5km右岸)

固定化した州にヤナギ林等の樹林化が進行

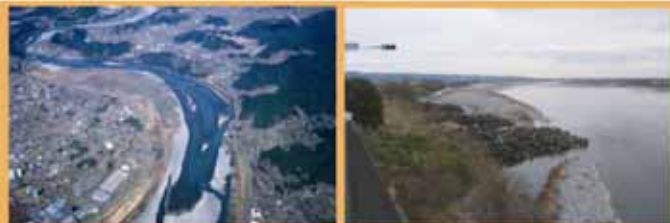
⑦上野部付近 (22~23km)

侵食・洗没対策として整備されてきた水制・護岸根固
などによる、一部の淵の埋没

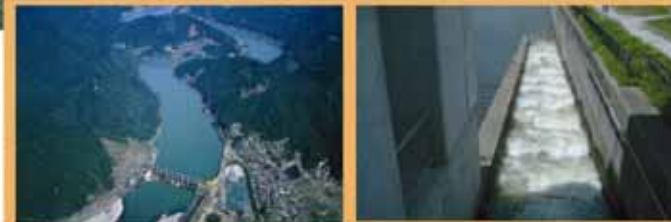
⑨船明ダム付近 (30km)

ダムなど横断工作物による魚類等への
影響が懸念

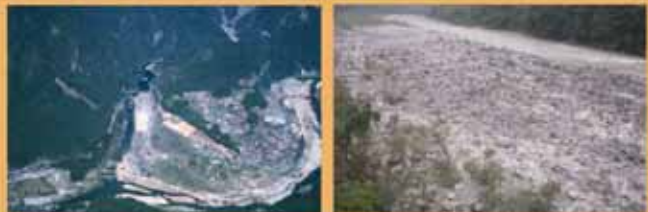
14 大千瀬川合流点付近 (68~71km)

ダムが建設され、上流からの下流への土砂移動が減少し、ダム直下の河床が低下

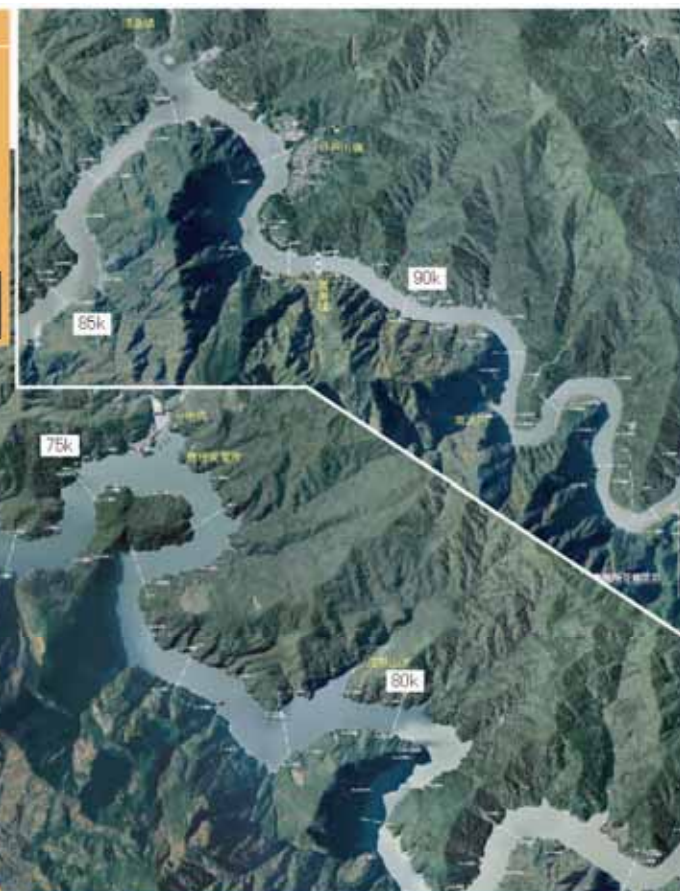
15 佐久間ダム付近 (71km)

ダムなど横断工作物による魚類等への影響が懸念

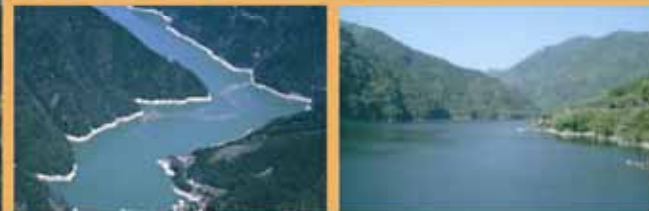
16 佐久間ダム湖 (71~73km)

ダム天端から眺望、ダム湖面に映る森林等が特徴的な景観

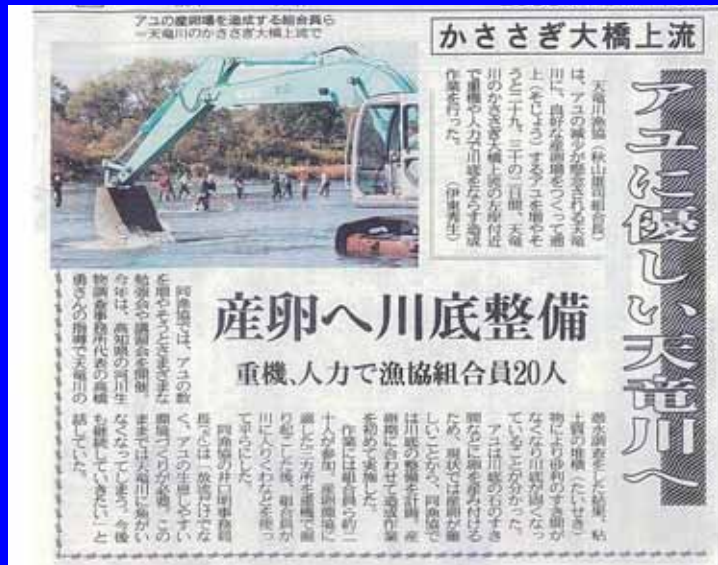
3.4 アユの産卵場

確認位置			距離標	調査年		
				H15	H16	H17
1	掛塚橋上流	右岸	5.0km			
2			5.3km			
3	新幹線橋脚下流	右岸	6.3km			
4	東海道本川上流	左岸	8.0km			
5		右岸	8.4km			
6	国道1号線上流	左岸	9.6km			
7	東名自動車道下流	右岸	11.4km			
8	東名自動車道上流	左岸	11.8km			
9	かささぎ大橋下流	左岸	12.9km			
10	浜北大橋下流	右岸	15.4km			
11			16.0km
