# 下流部会資料

## 天竜川中下流部の最近の状況

1. 洪水
2. 整備事業等
3. 渇水

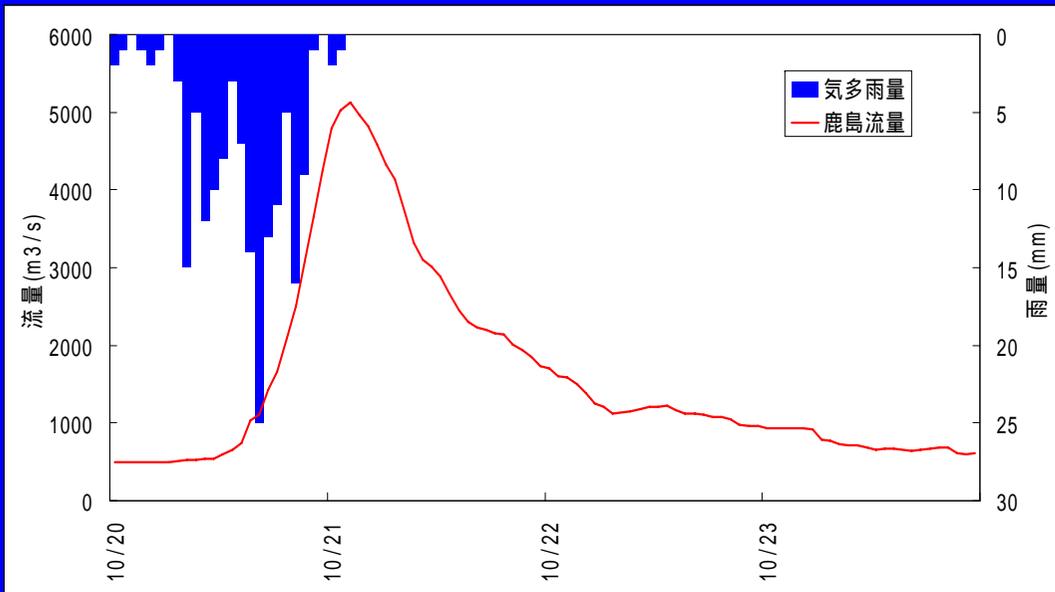
気多地点の降水量と鹿島地点流量(H16.10)

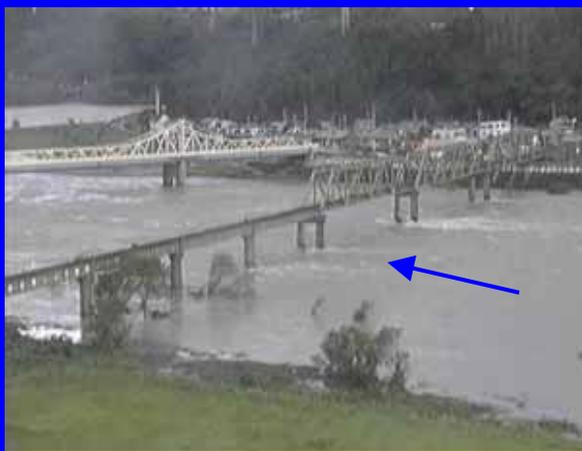
鹿島地点における出水状況  
H16.10.21撮影

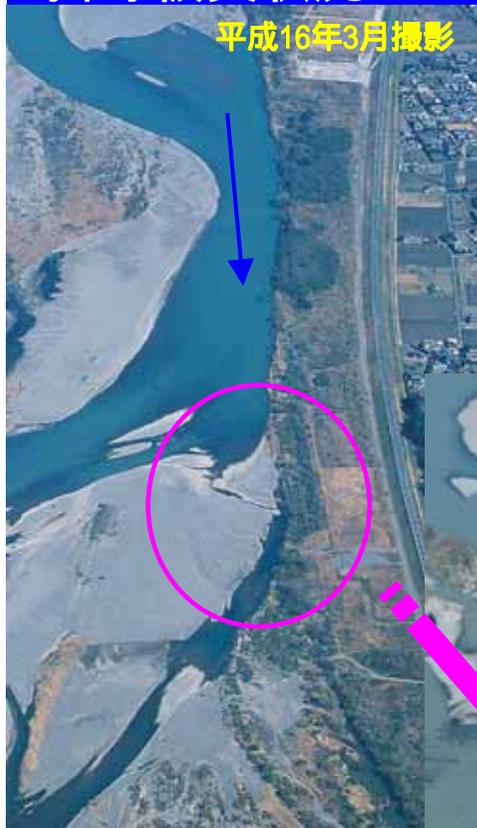
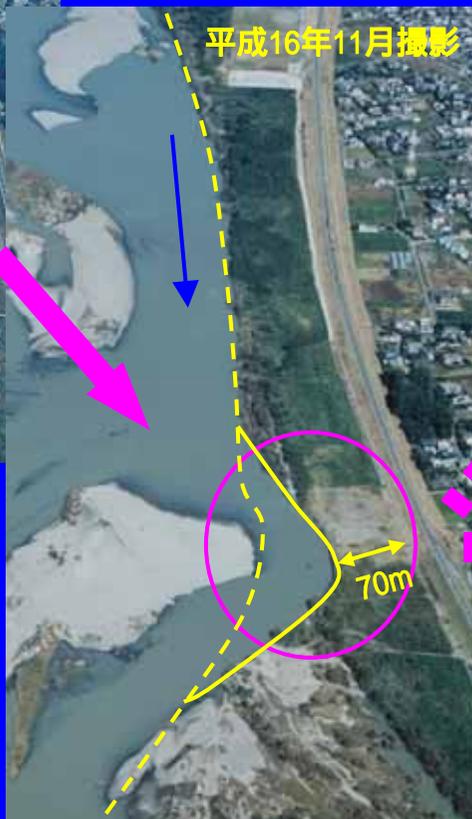
被災前(左)H10.8と被災後(右)H16.11  
掛塚被災状況3.6km付近

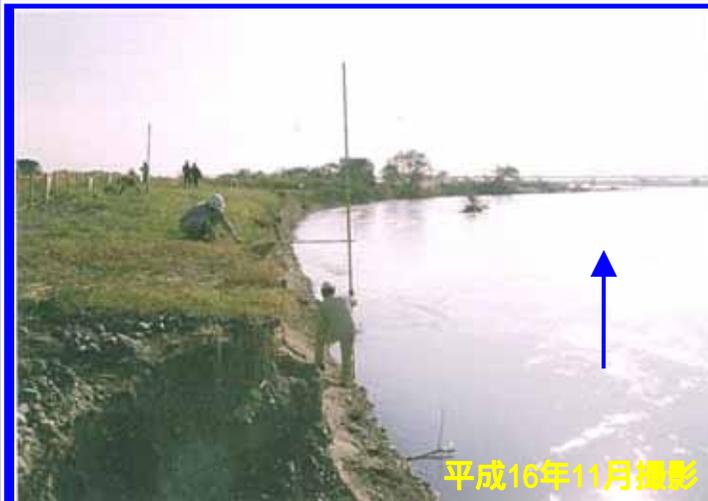
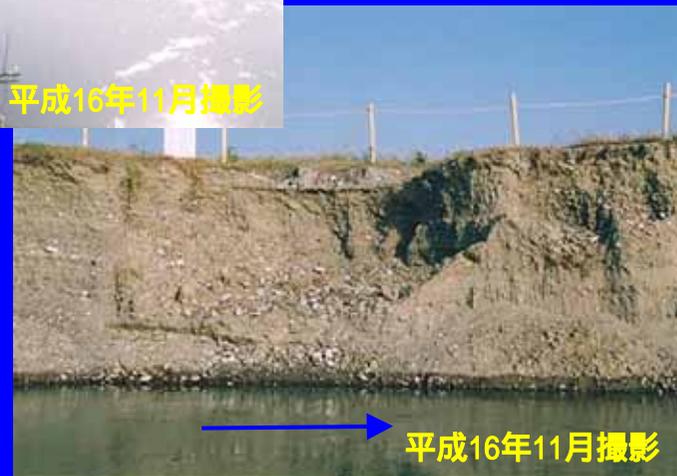
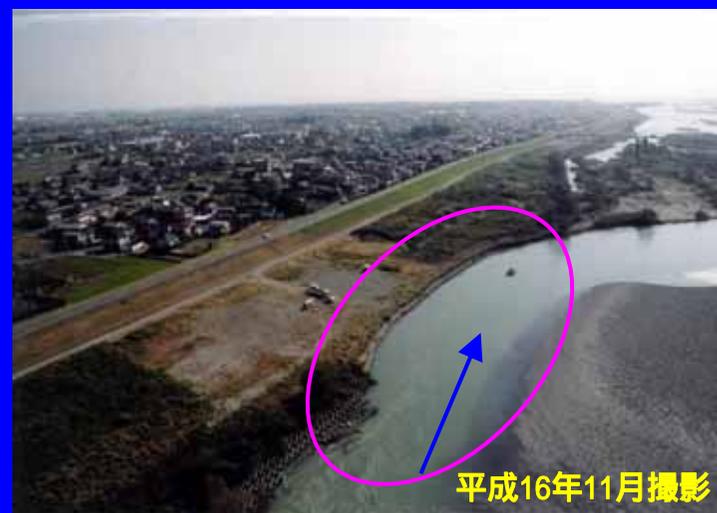
侵食の状況

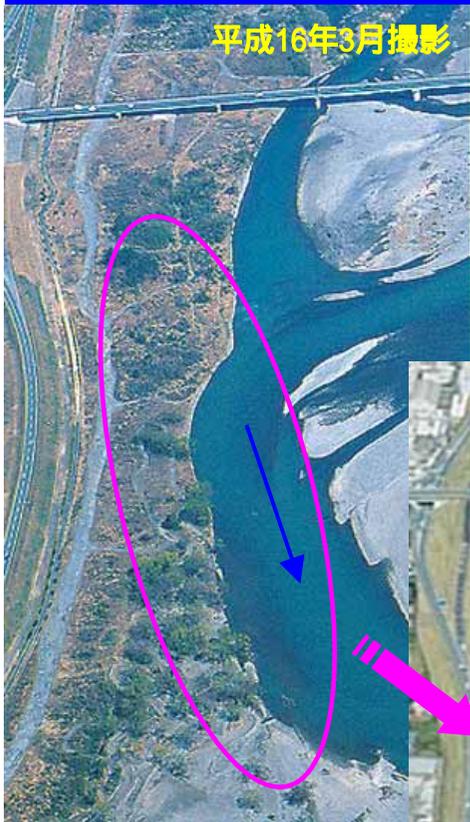
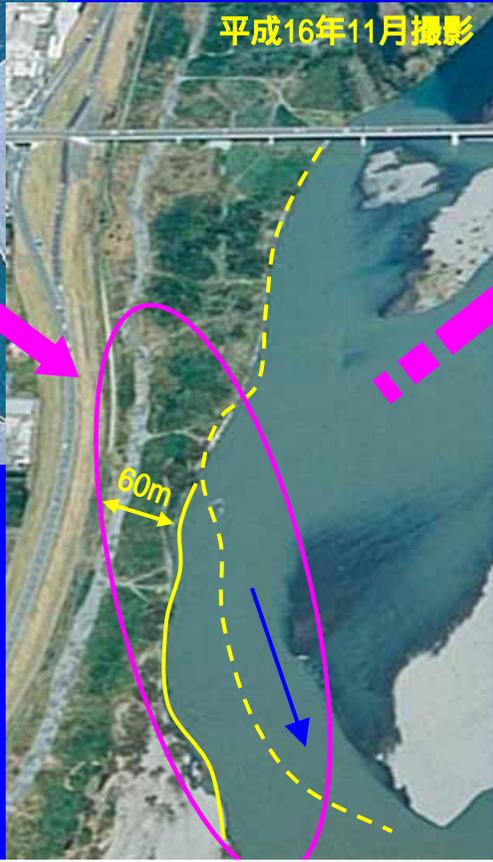
# 被災前(左)H10.8と被災後(右)H16.11 豊西被災状況12.6km付近

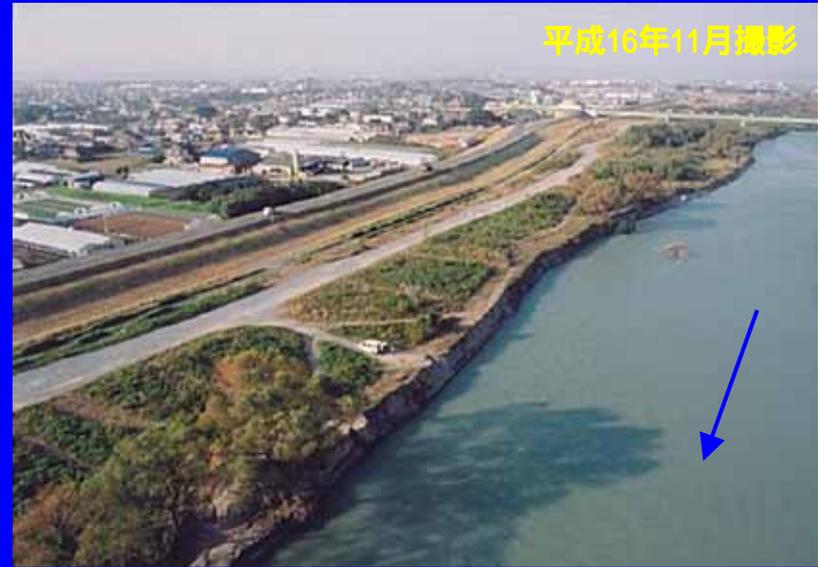
浜松市豊西地先(右岸12.6k付近)上流を望む

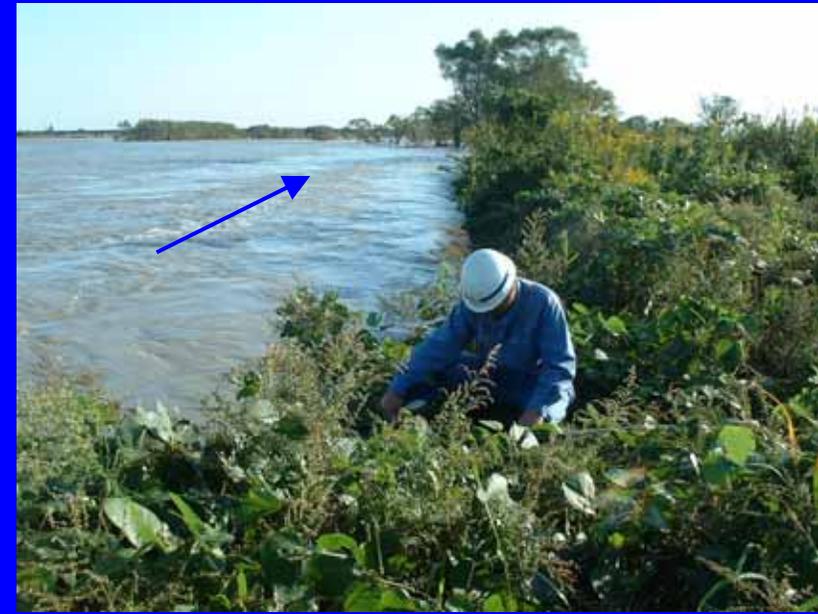
10月21日(台風23号による)出水状況写真  
右岸12.6k付近より下流を望む

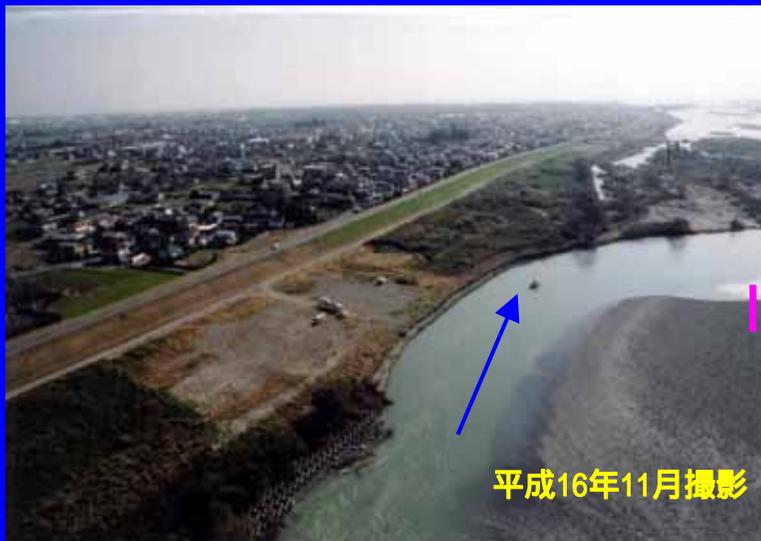
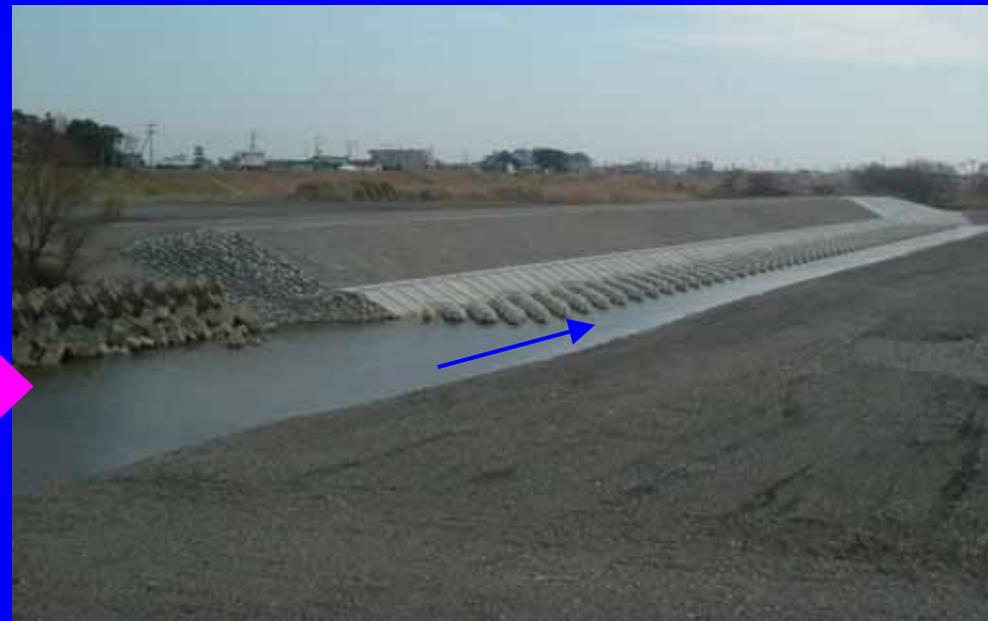
掛塚付近 (3.6km)

# 災害復旧の状況

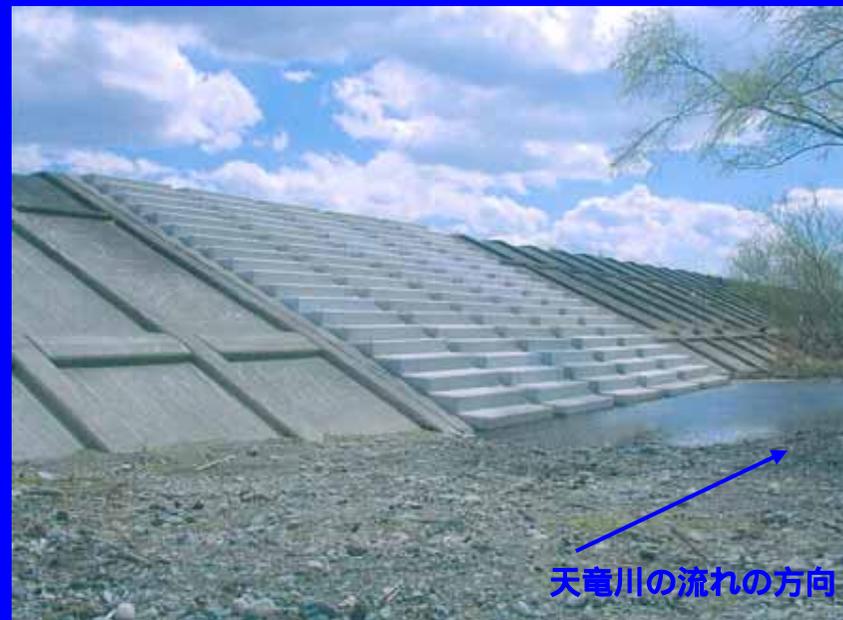
### 階段部分

\* 既設護岸にも階段を設置

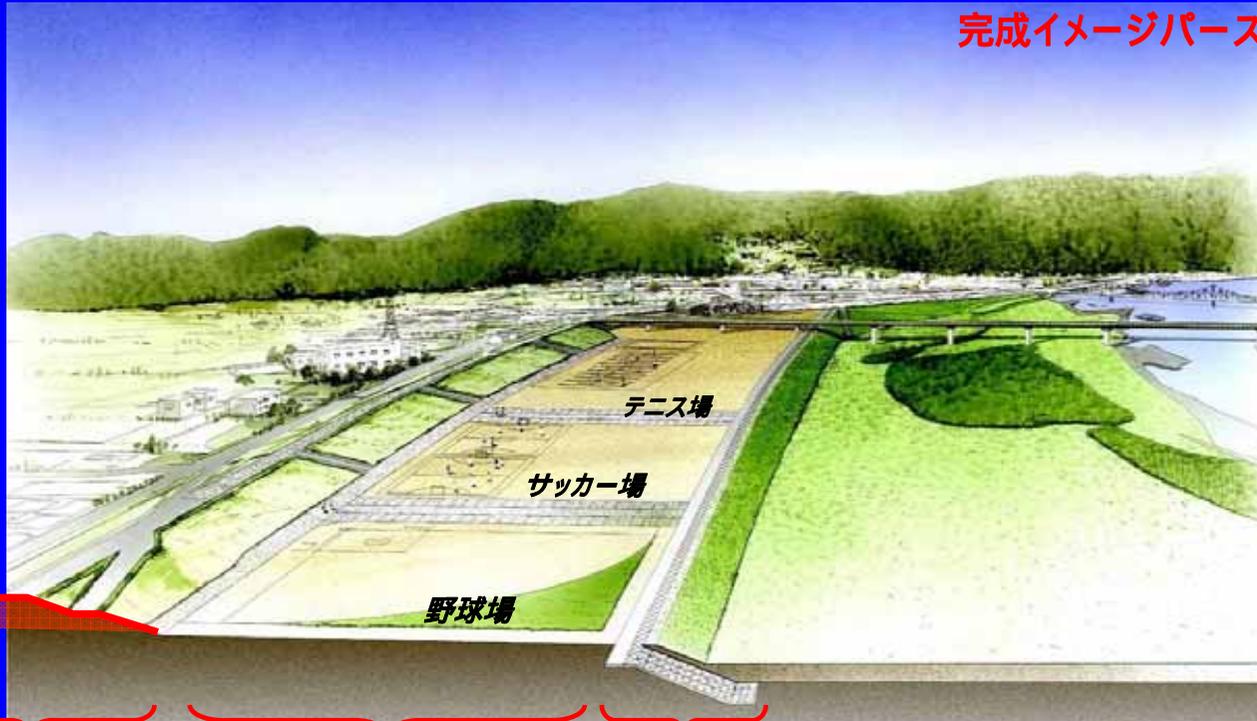
完成イメージパース

緩傾斜堤

高水敷をスポーツ公園として利用

低水護岸

堤防を緩傾斜に改築し、水際に近付きやすい低水護岸を施工することで、河川空間の利用推進を図る。

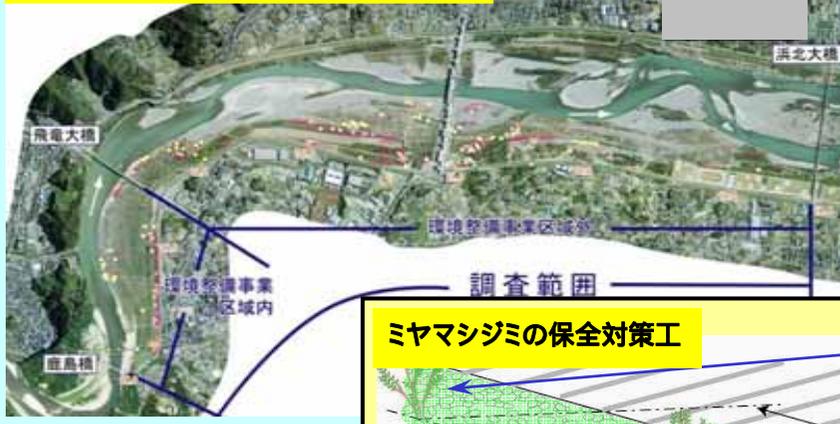
**生物環境調査(ミヤマシジミ、コマツナギ)**

ミヤマシジミとその食草であるコマツナギの分布調査を実施し、それらの関連性が非常に高かった。そこで、ミヤマシジミの生息環境を保全・造成するためには、コマツナギを保全・育成することが重要であることがわかった。

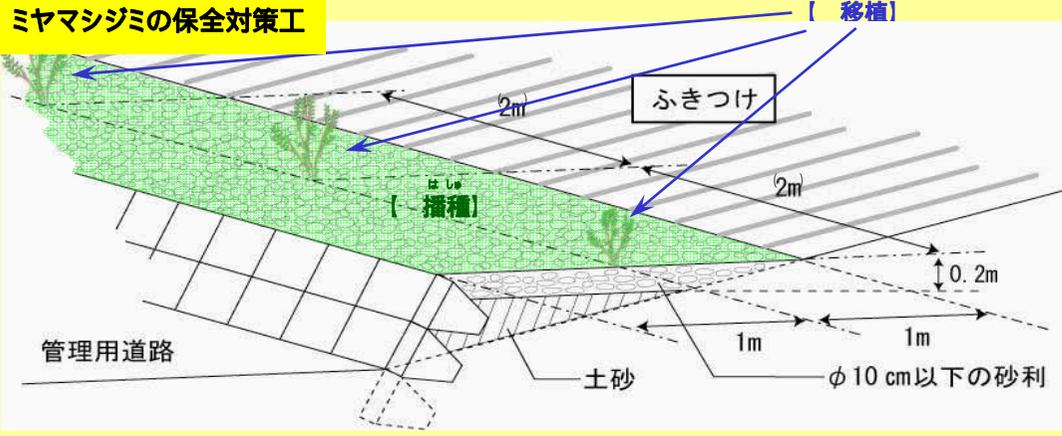
**ミヤマシジミの保全対策工**

ミヤマシジミの保全対策			
種別	項目	目的	実施時期
保全	保護区域の設定	土砂掘削など工事用車両による踏荒らしを抑制する	H17.9.27実施
	保護看板の設置	ミヤマシジミとコマツナギの保全をPRする	H18年3月末
造成	種子採取	11~12月に種を採取する	H17.12.12実施
	播種	工事完成後に種をまく	H18年3月末
	(育苗)	(ポット等で1年程度育てる)	(H18年3月末~)
	移植	コマツナギを他から移す	H18年3月末

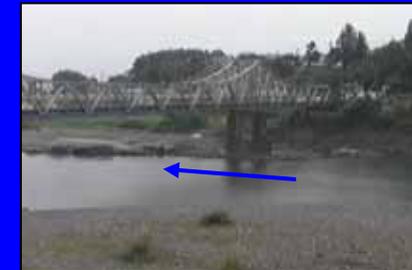
鹿島地点の渇水の様子 (H17.6.22.9:00撮影)
