事務所管内整備状況

国土交通省 中部地方整備局
浜松河川国道事務所

三遠道路 整備状況 (平成22年9月)

浜名大橋の概要

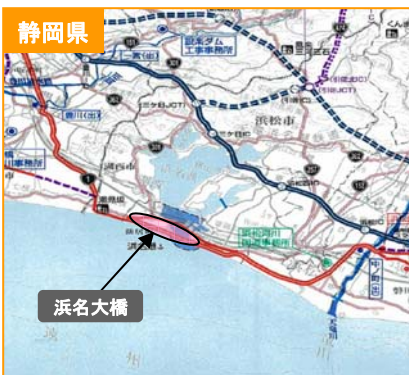
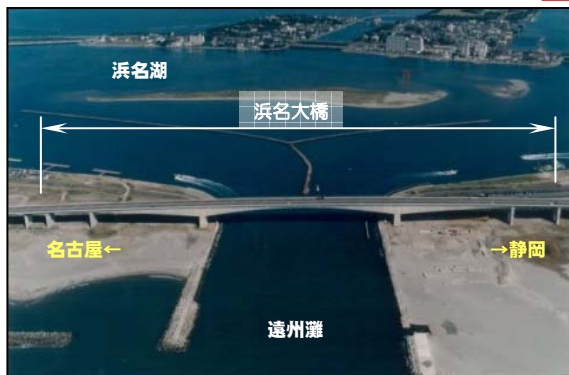
中央ヒンジ部連続化工事

- ・クリープの進行により、中央ヒンジ部が建設時の想定より約20cm下がっている
- ・上記により伸縮装置に障害が発生

- ・中央ヒンジ部にコンクリートを打設しPC鋼棒にて橋梁の一体化を図る
- ・PCケーブルの緊張にて橋梁の下がりを緩和する

本工事は、供用開始から30余年経過した国道1号浜名大橋の補強工事です。
現行耐震基準に整合した耐震補強と
 クリープの進行が原因と考えられる中央ヒンジ部の垂れ下がり対策として**橋梁の連続化**を行います。
