事務所管内整備状況

国土交通省 中部地方整備局
浜松河川国道事務所

三遠道路 整備状況 (平成22年12月)

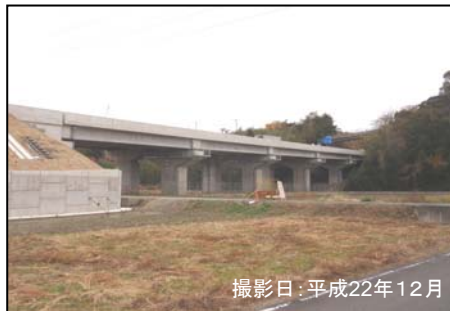
②山根高架橋

撮影日:平成22年12月

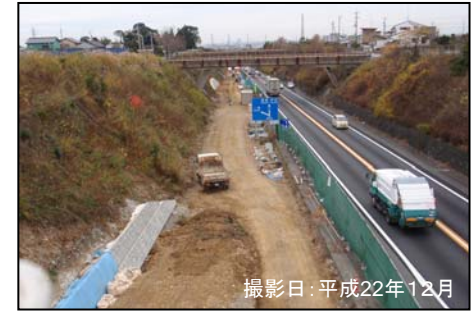
③土工部(豊田東IC~加茂IC)

撮影日:平成22年12月

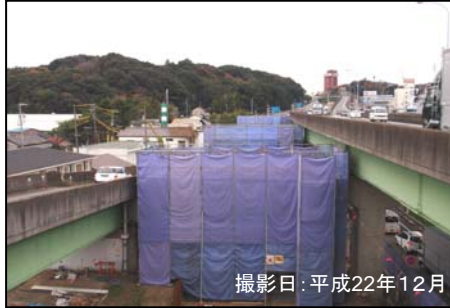
⑤三ヶ野IC付近

撮影日:平成22年12月

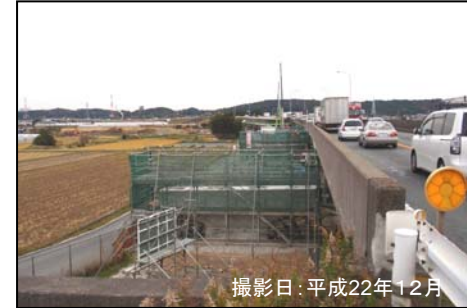
⑥土橋高架橋

撮影日:平成22年12月

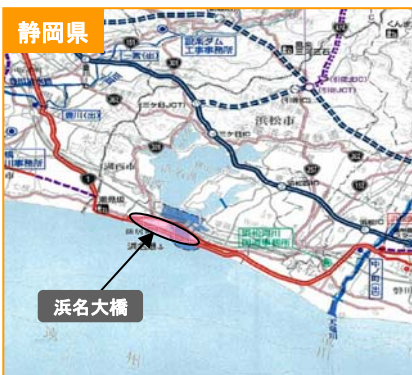
中央ヒンジ部連続化工事

- ・クリープの進行により、中央ヒンジ部が建設時の想定より約20cm下がっている
- ・上記により伸縮装置に障害が発生

- ・現行耐震基準に対してひび割れ耐力が不足

- ・中央ヒンジ部にコンクリートを打設しPC鋼棒にて橋梁の一体化を図る
- ・PCケーブルの緊張にて橋梁の下がりを緩和する

- ・箱桁内側(橋内部)に高強度のシートを接着する

本工事は、供用開始から30余年経過した国道1号浜名大橋の補強工事です。
現行耐震基準に整合した耐震補強とクリープの進行が原因と考えられる**中央ヒンジ部の垂れ下がり対策として橋梁の連続化**を行います。
