# R2.11.30 現在 坂部トンネルの掘削進捗は73%※です。

施工状況（令和2年11月度）

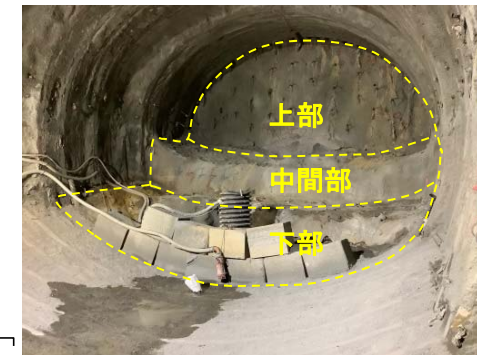
ゴルフ場の直下、かつ崩れやすい地質のため地盤を補強して、トンネル断面を上部から1断面ずつ3分割して掘削しています。

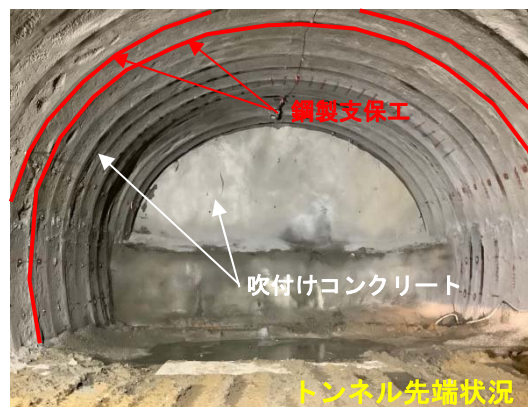
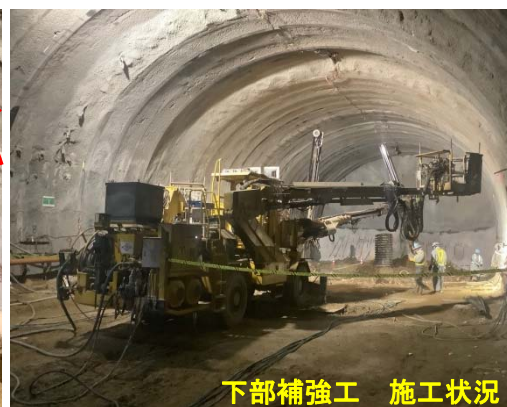
平面図

トンネル上部は631m、中間部は628mの掘削が完了しています。現在は、トンネル下部の掘削を実施するため、地山が崩れないように遮水および補強工事を行っています。  
トンネルはNATM工法で施工されており、トンネル壁面および正面（切羽の鏡面）に施工する吹付けコンクリートと、延長方向1m毎に設置する鋼製支保工で地山を保持しています。
