# R2.12.25 現在 坂部トンネルの掘削進捗は74%※です。

## 施工状況（令和2年12月度）

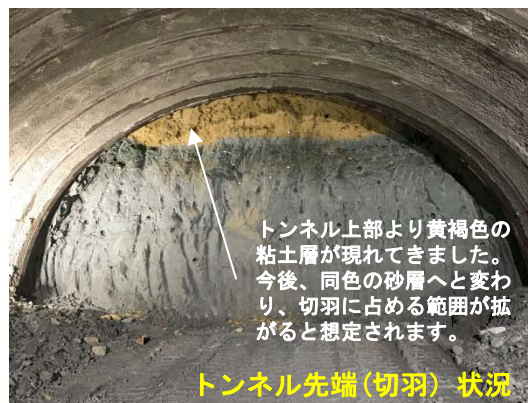
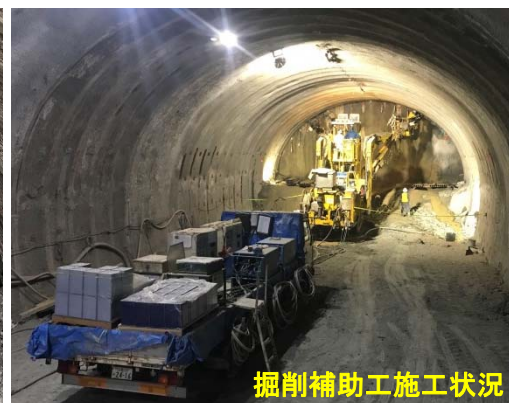
トンネル上部は646m、中間部は640m、下部は638mの掘削が完了しています。現在は、地山が崩れないように、トンネル天端部および切羽（正面）に鋼管を打設し薬液を注入する補強工事を行ないながらトンネル掘削を行っています。掘削方法を、上半先進掘削工法から補助ベンチ付全断面掘削工法に変更しました。
