# R3.3.29 現在 坂部トンネルの掘削進捗は83%※です。

施工状況（令和3年3月度）

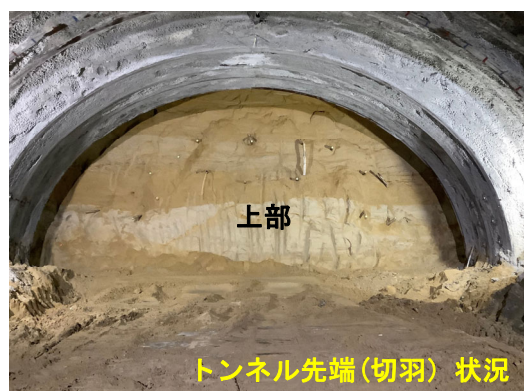
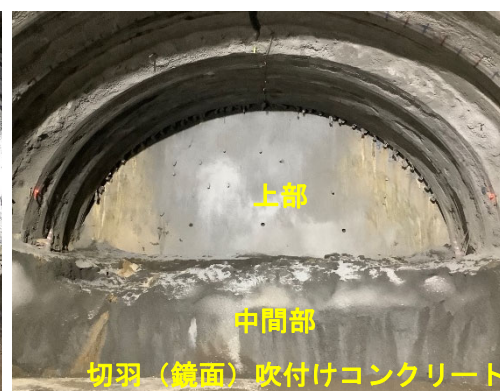
トンネル上部は727m、中間部は713m、下部は711mの掘削が完了しています。切羽の地質は、全体が砂層で部分的にレキを多く含む層を挟みます。水による軟弱化が顕著で、少量の湧水でも流れ出してしまう。そのため、上部および下部の切羽には吹付けコンクリートを施工して、土砂崩壊を防止しながら掘削を行っています。
