# R3.7.28 現在 坂部トンネルの掘削進捗は86%※です。

## 施工状況（令和3年7月度）

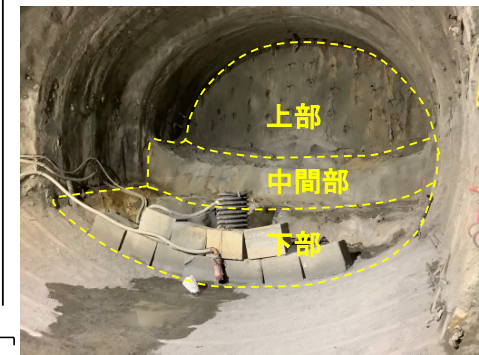
ゴルフ場の直下、かつ崩れやすい地質のため地盤を補強して、トンネル断面を上部から1断面ずつ3分割して掘削しています。

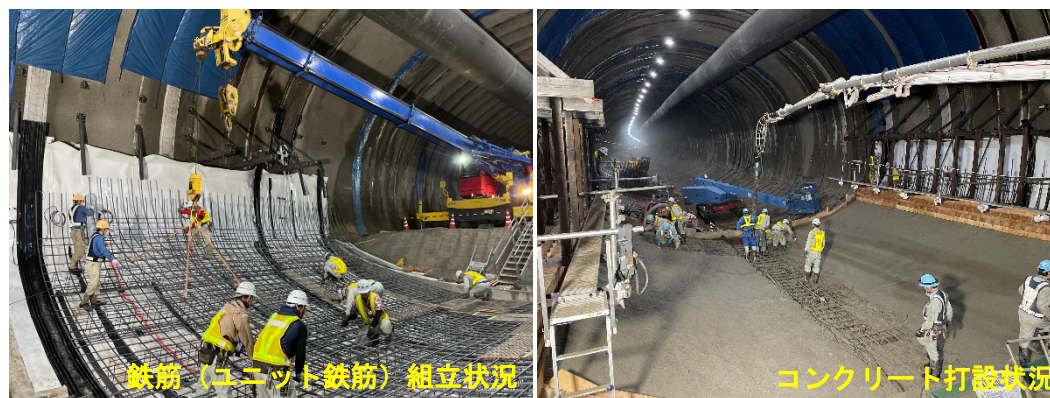
インバート本体工の施工を行っております。インバート本体工は1スパン約10mで、ウォータータイト（非排水）構造部では、防水シート設置→鉄筋組立→コンクリート打設という施工サイクルを繰り返して施工しております。
