R3.8.27 現在 坂部トンネルの掘削進捗は**86%***です。

施工状況 (令和3年8月度)

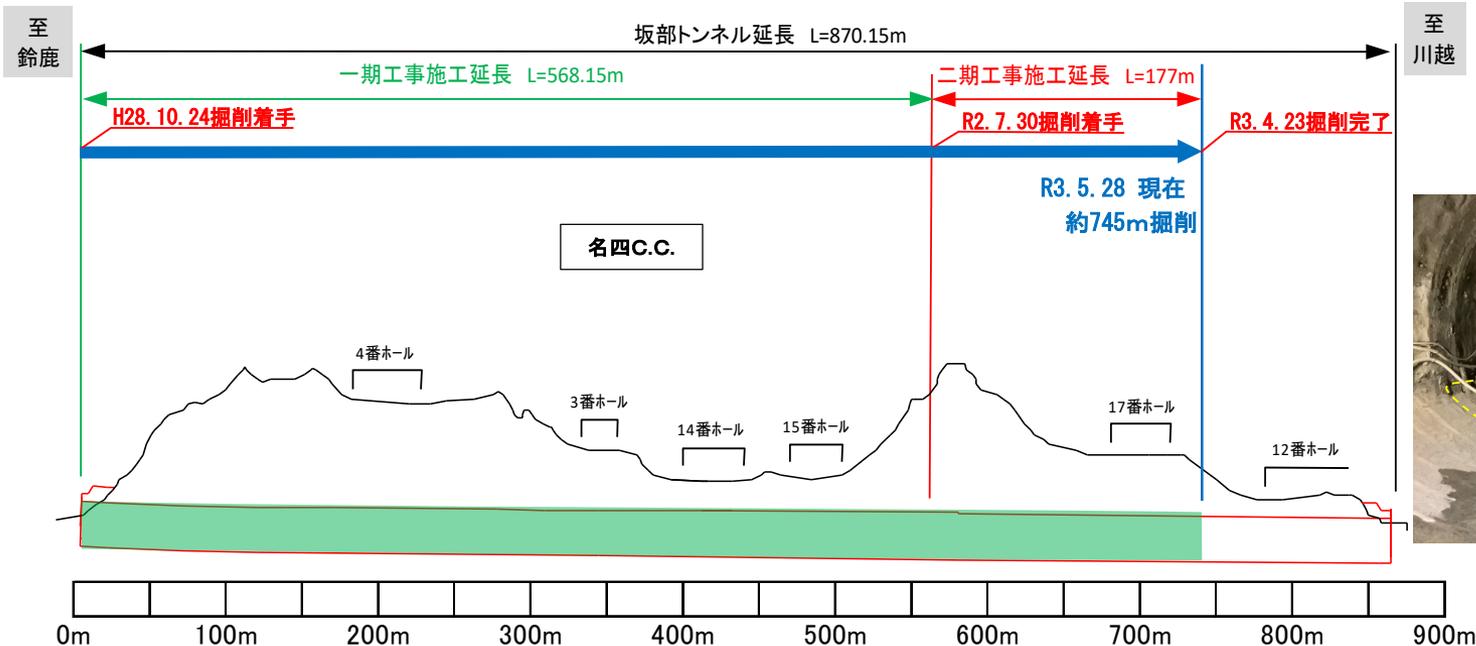
※坂部トンネル総延長に対する

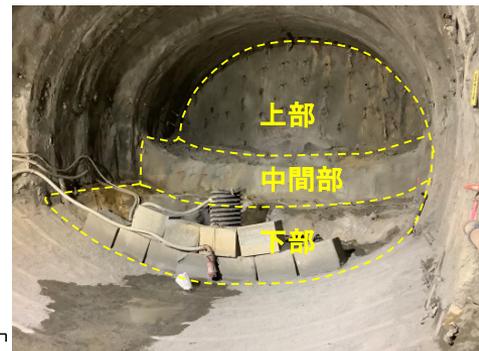
ゴルフ場の直下、かつ崩れやすい地質のため地盤を補強して、トンネル断面を上部から1断面ずつ3分割して掘削しています。

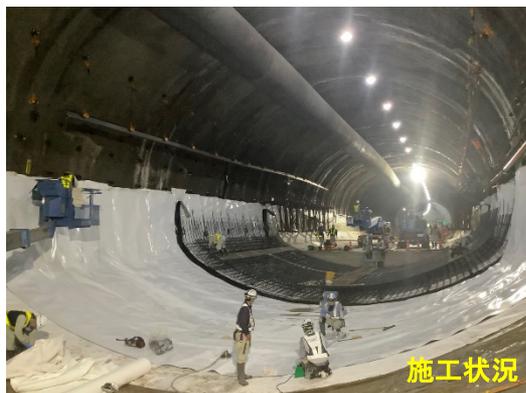
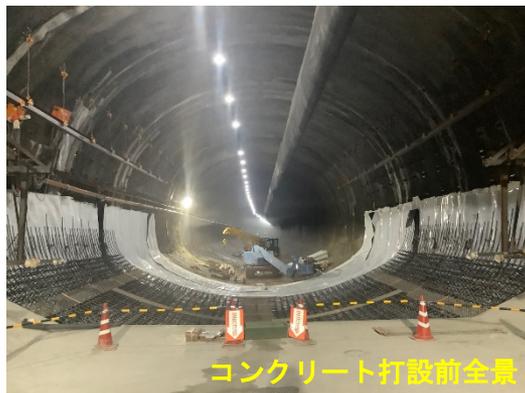
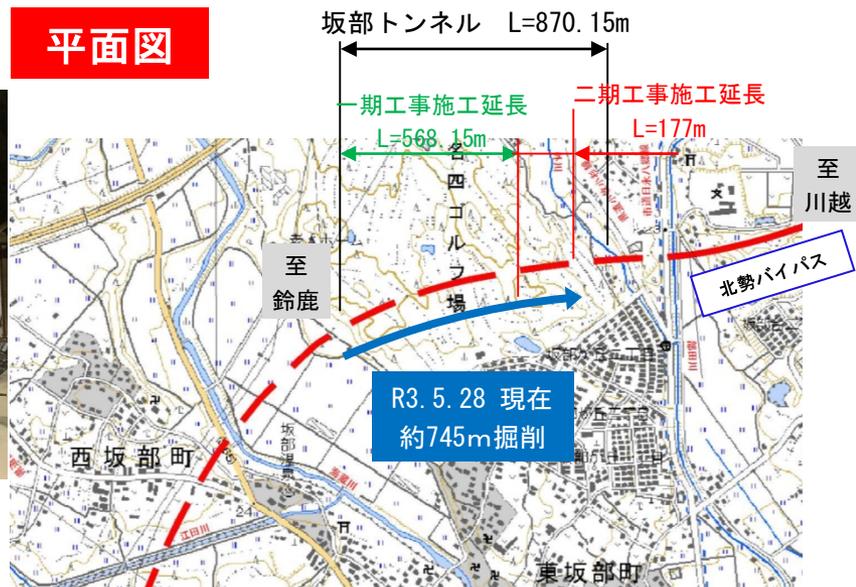
平面図

インバート本体工の施工を行っており、8/27現在で395m（トンネル全体の45%）の施工が完了いたしました。引き続きウォータータイト（非排水）構造部の施工を行っており、防水シートの設置→鉄筋組立→コンクリート打設という施工サイクルを繰り返して施工しております。
