# R5.1.29 現在 坂部トンネルの掘削進捗は86%※です。

施工状況（令和5年1月度）

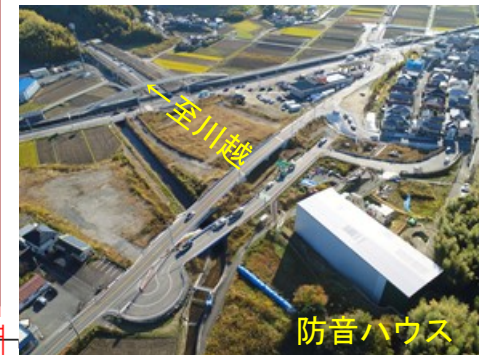
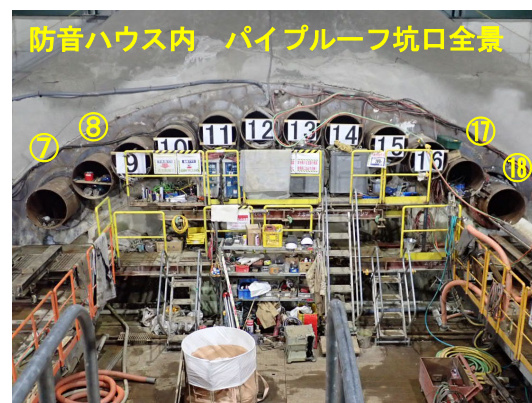
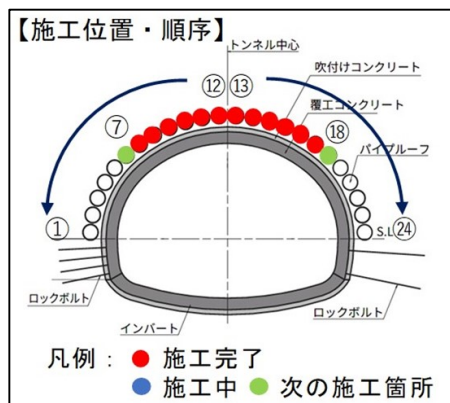
ゴルフ場の直下、最小土被りが3.4mのため、地表への影響を考慮してパイプルーフ工法でトンネル掘削のための屋根（パイプルーフ）を施工しています。

1/26現在、パイプルーフ全体数量24本中 12本が完了しています。
