# R5.6.30 現在 坂部トンネルの掘削進捗は88%※です。

施工状況（令和5年6月度）

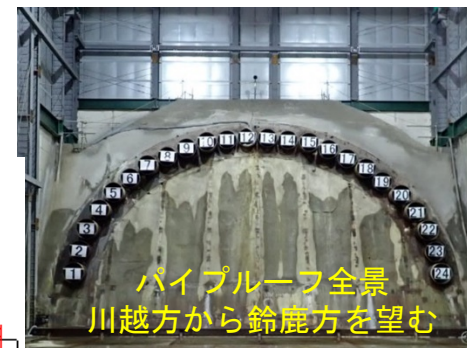
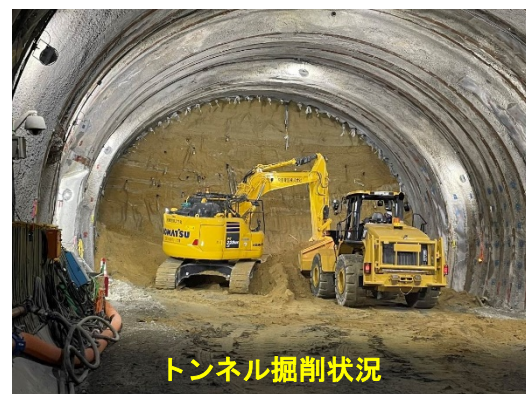
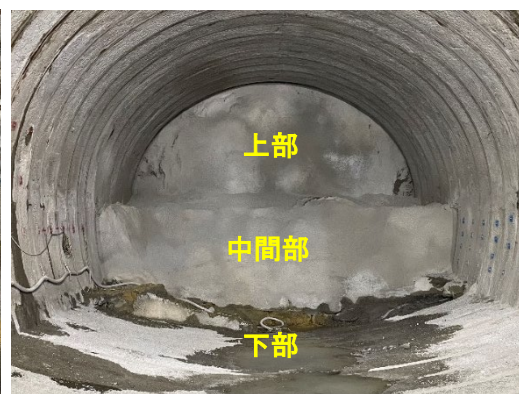
ゴルフ場の直下、最小土被りが3.4mのため、地表への影響を考慮してパイプルーフ工法でトンネル掘削のための屋根（パイプルーフ）を施工しています。

R5.5.31日にパイプルーフが完了し、トンネルの掘削を開始しました。  
土被りが薄く、崩れやすい地層のため、トンネルを1断面ずつ3分割して掘削しています。  
6/30現在、三期工事としては24m掘削し、全体では約769mの掘削が完了しています。
