R5.7.31 現在 坂部トンネルの掘削進捗は93%※です。

施工状況 (令和5年7月度)

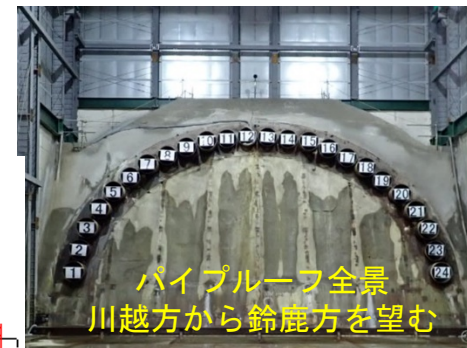
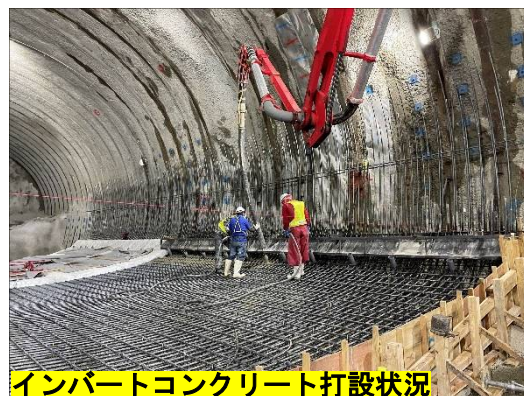
R5.5.31日にパイプルーフが完了し、トンネルの掘削を開始しました。
土被りが薄く、崩れやすい地層のため、トンネルを1断面ずつ3分割して掘削しています。
7/31現在、三期工事としては56m掘削し、全体では約801mの掘削が完了しています。

ゴルフ場の直下、最小土被りが3.4mのため、地表への影響を考慮してパイプルーフ工法でトンネル掘削のための屋根（パイプルーフ）を施工しています。
