# R5.8.31 現在 坂部トンネルの掘削進捗は94%※です。

施工状況（令和5年8月度）

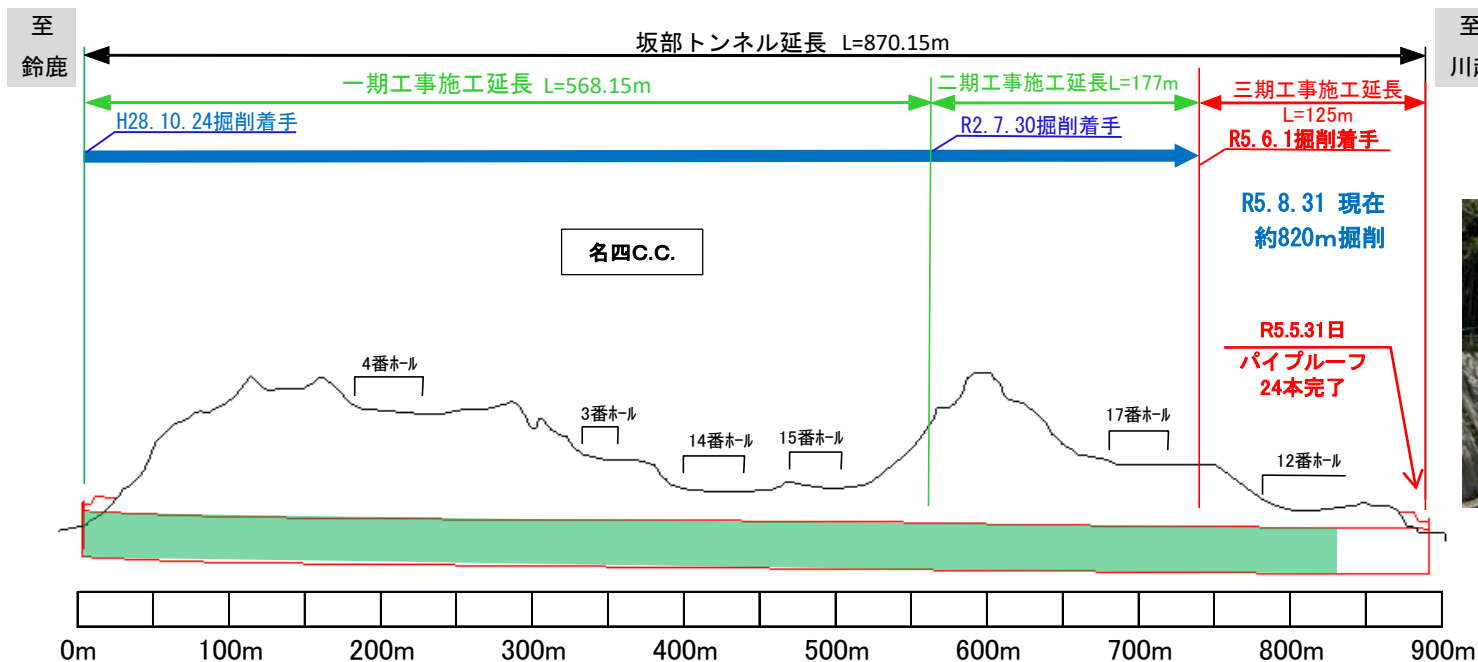
平面図

ゴルフ場の直下、最小土被りが3.4mのため、地表への影響を考慮してパイプルーフ工法でトンネル掘削のための屋根（パイプルーフ）を施工しています。

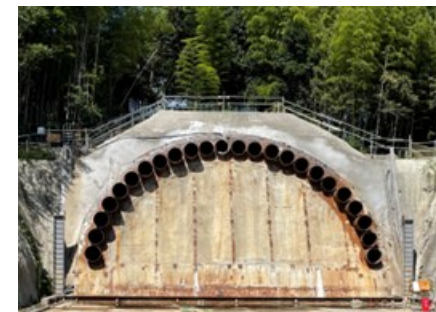
パイプルーフ全景  
川越方から鈴鹿方を望む

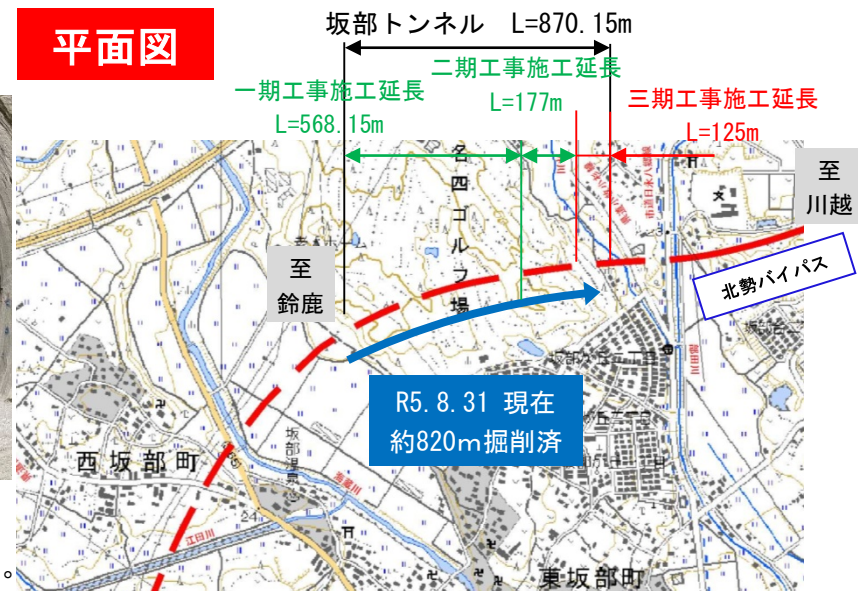
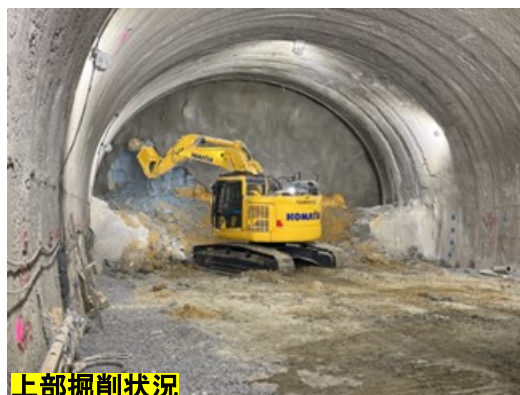
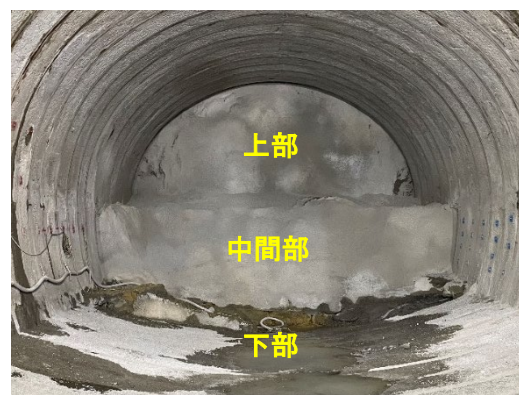
上部掘削状況

R5.5.31日にパイプルーフが完了し、トンネルの掘削を開始しました。  
土被りが薄く、崩れやすい地層のため、トンネルを1断面ずつ3分割して掘削しています。  
8/31現在、三期工事としては75m掘削し、全体では約820mの掘削が完了しています。
