# R5.9.29 現在 坂部トンネルの掘削進捗は99%※です。

施工状況（令和5年9月度）

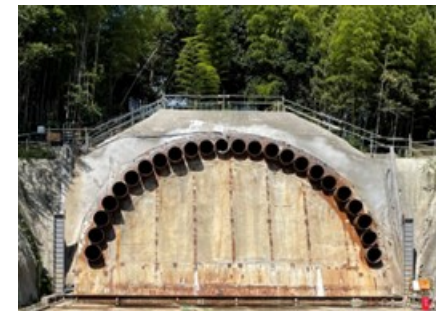
パイプルーフ全景  
川越方から鈴鹿方を望む

ゴルフ場の直下、最小土被りが3.4mのため、地表への影響を考慮してパイプルーフ工法でトンネル掘削のための屋根（パイプルーフ）を施工しています。

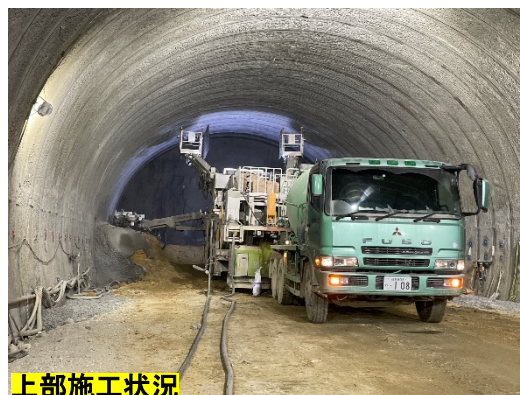
上部施工状況

R5.5.31日にパイプルーフが完了し、トンネルの掘削を開始しました。  
土被りが薄く、崩れやすい地層のため、トンネルを1断面ずつ3分割して掘削しています。  
9/29現在、三期工事としては118m掘削し、全体では約863mの掘削が完了しています。
