# R5.10.31 現在 坂部トンネルの掘削進捗は100%です。

施工状況 (令和5年10月度)

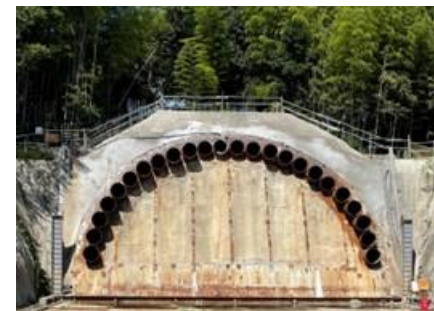
パイプルーフ全景  
川越方から鈴鹿方を望む

ゴルフ場の直下、最小土被りが3.4mのため、地表への影響を考慮してパイプルーフ工法でトンネル掘削のための屋根（パイプルーフ）を施工しています。

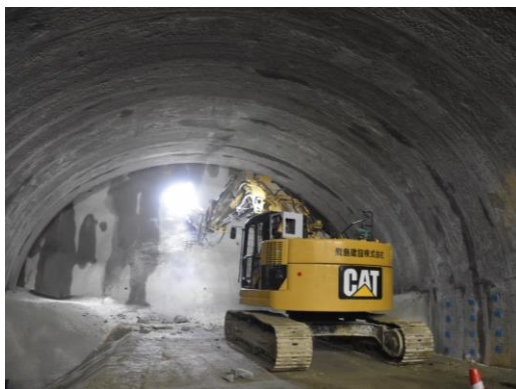
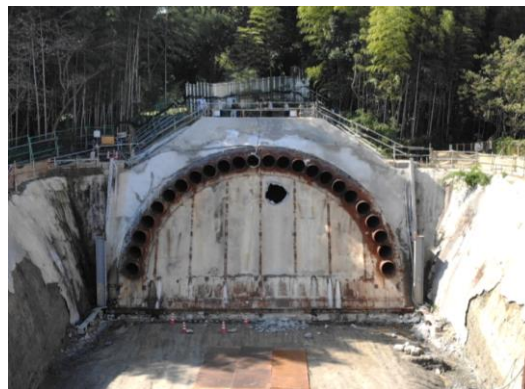
R5.5.31にパイプルーフが完了し、トンネルの掘削を開始しました。  
土被りが薄く、崩れやすい地層のため、トンネルを1断面ずつ3分割して掘削しました。  
R5.10.16までに三期工事で125mを掘削し、トンネル延長870.15mの掘削が完了しました。
