# R5.12.28 現在 坂部トンネル工事施工状況

施工状況（令和5年12月度）

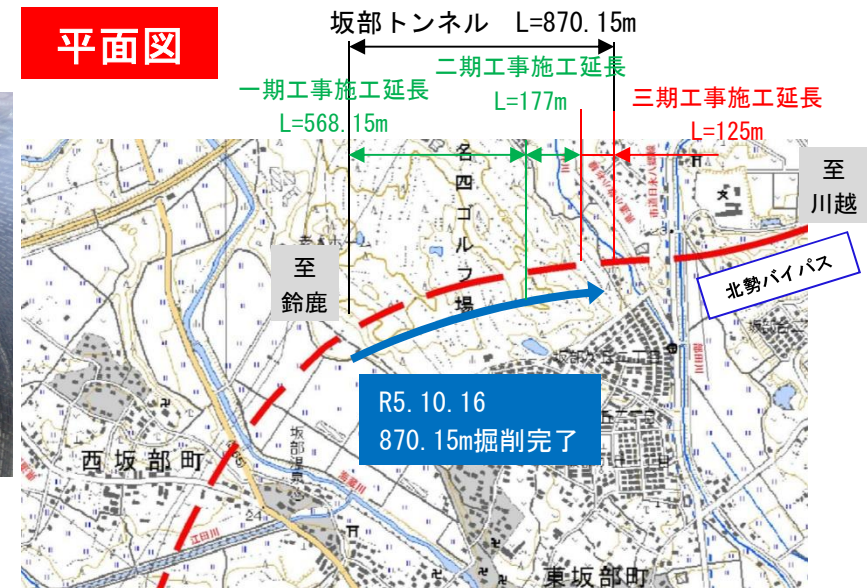
平面図

R5.5.31にパイプルーフが完了し、三期工事でのトンネルの掘削を開始しました。  
R5.10.16にトンネル延長870.15mの掘削が完了しました。  
R5.12月末現在、トンネル内工事（覆工コンクリート等）を施工中です。
