# R6.1.31 現在 坂部トンネル工事施工状況

施工状況（令和6年1月度）

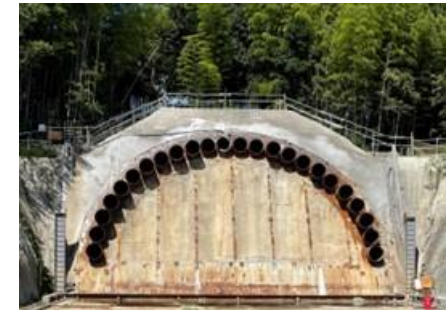
ゴルフ場の直下、最小土被りが3.4mのため、地表への影響を考慮してパイプルーフ工法でトンネル掘削のための屋根（パイプルーフ）を施工しました。

パイプルーフ全景  
川越方から鈴鹿方を望む

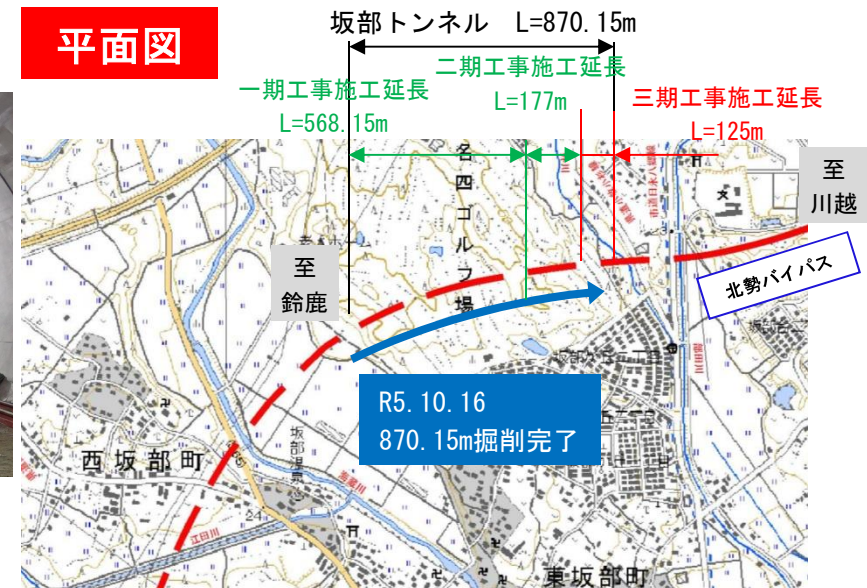
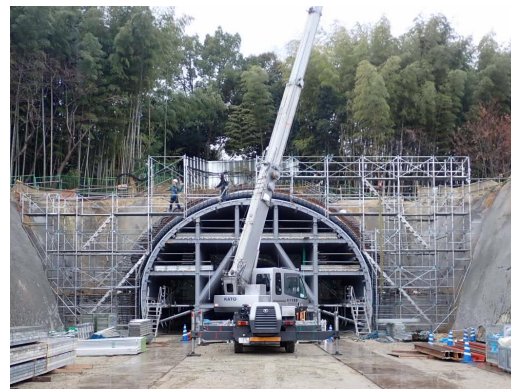
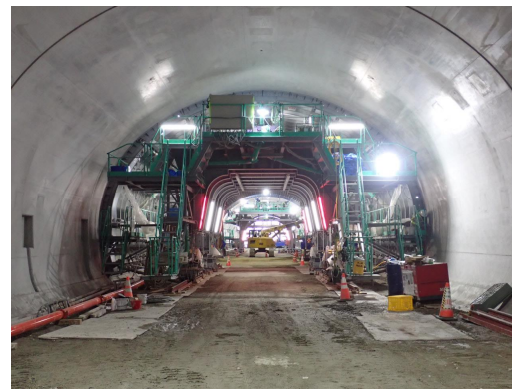
R5.5.31にパイプルーフが完了し、三期工事でのトンネルの掘削を開始しました。  
R5.10.16にトンネル延長870.15mの掘削が完了しました。  
R6.1月末現在、トンネル内工事（覆工コンクリート等）を施工中です。
