# R6.2.29 現在 坂部トンネル工事施工状況

施工状況（令和6年2月度）

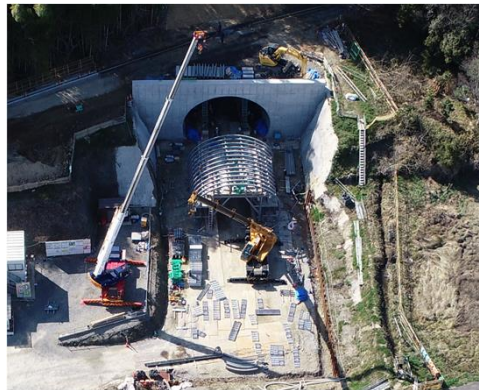
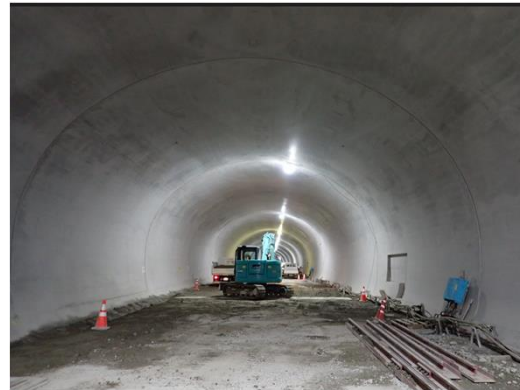
R5.5.31にパイプルーフが完了し、三期工事でのトンネルの掘削を開始しました。  
R5.10.16にトンネル延長870.15mの掘削が完了しました。  
R6.2月末現在、トンネル内工事（覆工コンクリート等）を施工中です。
