飯田国道 NOW

平成23年1月13日

国道19号跨線橋西交差点 事故減少・渋滞緩和へ

～ 交差点改良に伴う効果を検証 ～

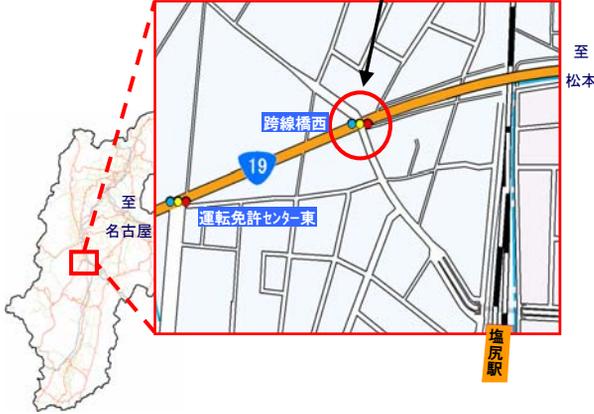
国道19号 塩尻市大門七区
跨線橋西交差点

<整備前の状況>

右折交通が多く、跨線橋から交差点に向けて下り坂が続くため、速度超過した直進車が右折車に対応できず、**追突事故が発生**

上下線とも交通量が多い交差点で、右折車線が無いことから、右折待車両が長時間にわたり車線を閉塞するため、**渋滞が発生**

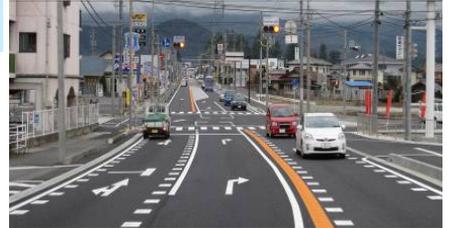
① 右折車線の設置

◇右折車線の設置

- 右折交通を直進車から分離することによる**追突事故の減少**
- 無理な右折に起因する**右折×直進事故の減少**

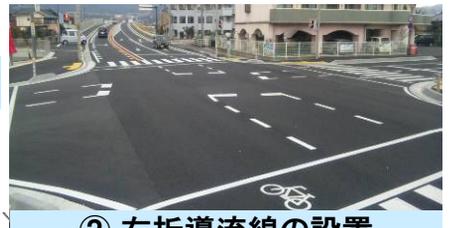
② 右折導流線の設置

◇右折導流線の設置

- 走行経路の安定による**右折×直進事故の減少**

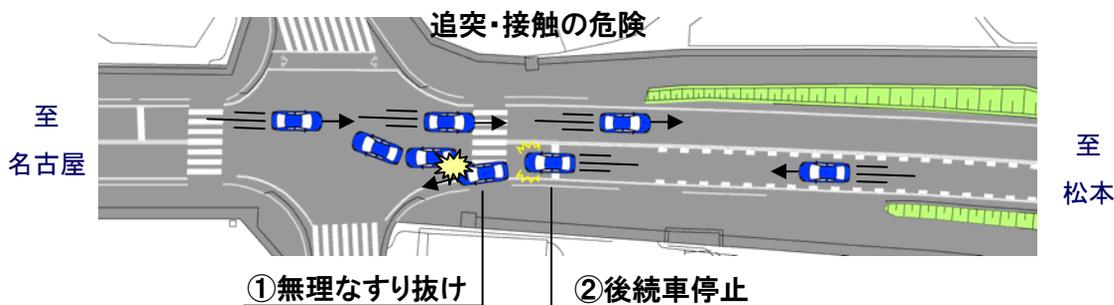
【事前】 右折待車両への追突・接触事故が発生していました。

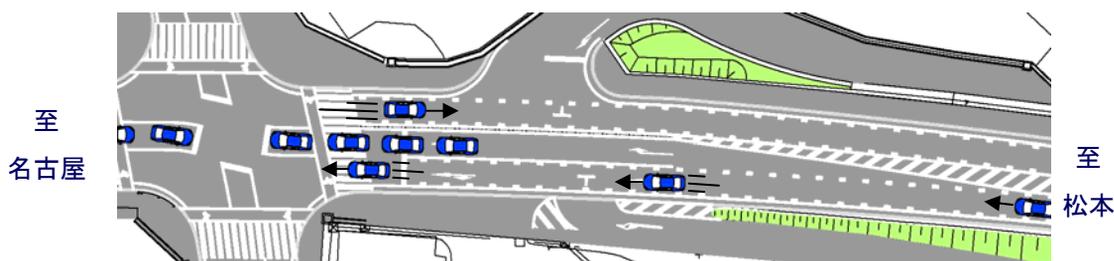
【事後】 交通事故の減少が期待されます。

● 無理なすり抜け、後続車の停止がなくなりました。

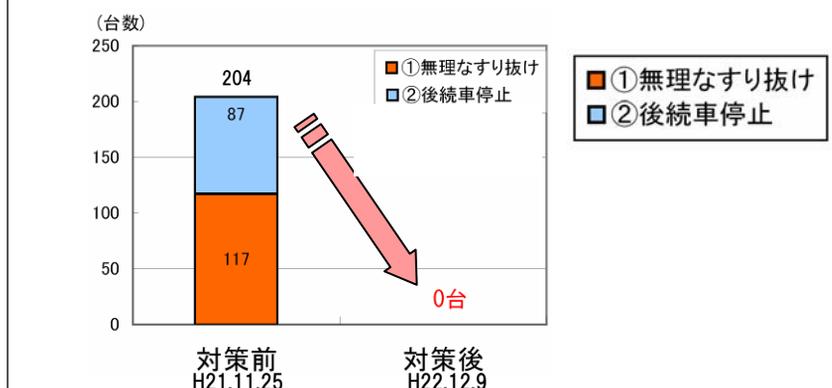
右折車を回避するような危険な挙動がなくなりました

※午前・午後の交通量のピーク時間帯を含む前後1時間 (AM7~10、PM4~7 計6時間) における上下線での台数の累計。

右折車線の設置により、後続車の急停車やすり抜けなどの**危険な挙動がなくなりました**。これにより、追突などの交通事故の減少が期待されます。

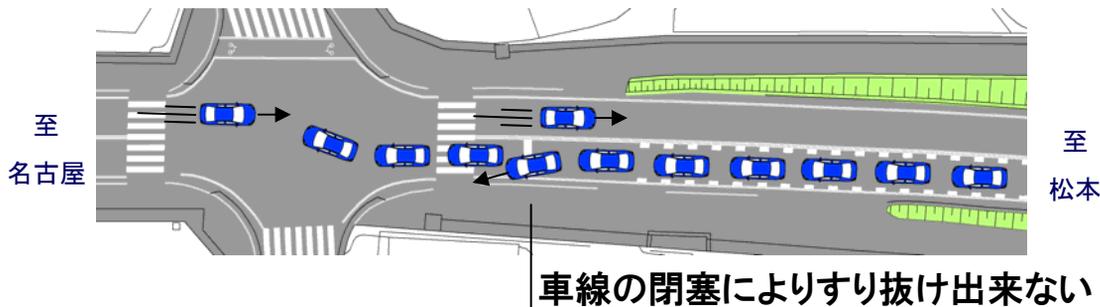
【事前】 右折待車両による車線の閉塞で、渋滞が発生していました。

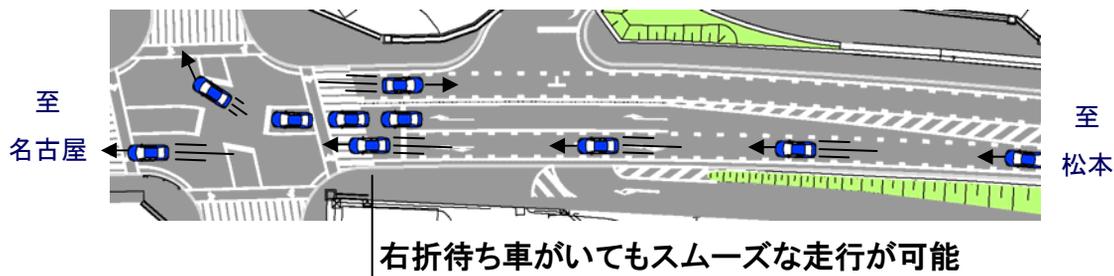
【事後】 交通の流れがスムーズになりました。

- 交差点での渋滞はなくなりました。
- 信号待ちの車両による滞留長も短くなりました。

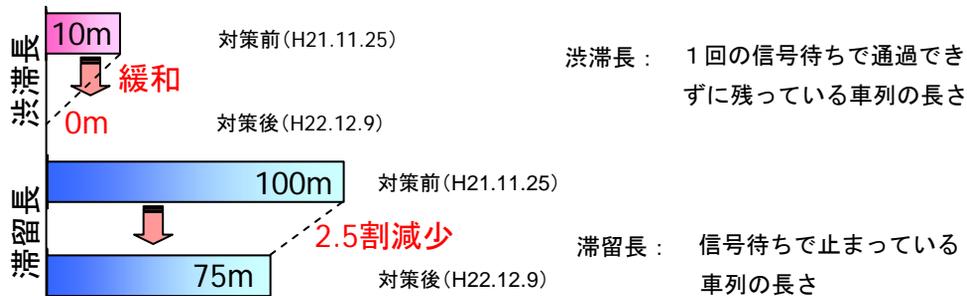
渋滞が緩和し、滞留長が減少

※午前・午後の交通量のピーク時間帯を含む前後1時間 (AM7~10、PM4~7 計6時間) における上下線で発生した渋滞長および滞留長の平均値。

右折車線の設置により交差点付近の流れがスムーズになり、**交通容量が増大しました**。これにより渋滞が緩和し、滞留長も減少しました。
