国土交通省 中部地方整備局  
飯田国道事務所

交差点改良により交通死傷事故がゼロに！

～ 国道19号跨線橋西交差点 対策完了から1年 ～

# 国道19号 塩尻市「跨線橋西交差点」

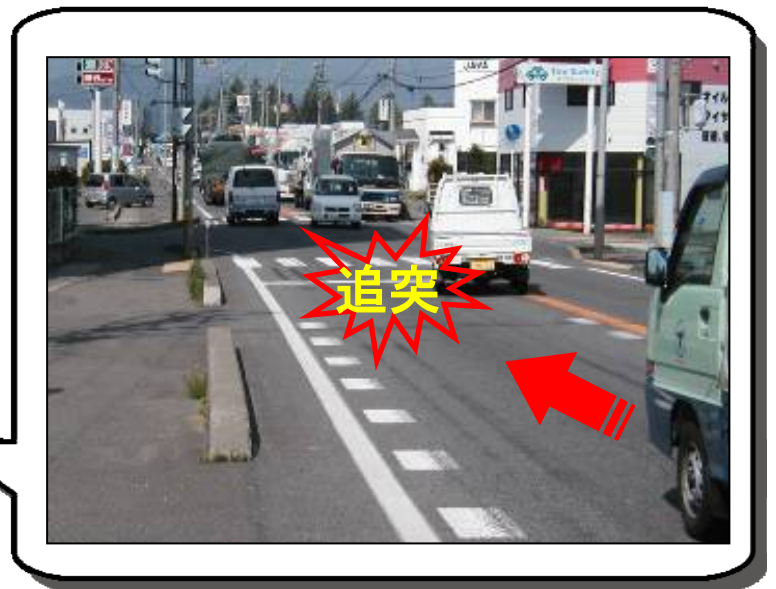
### 対策前の交通状況

- ◆右折交通が多いが、右折車線は設置されていない状況
- ◆跨線橋から交差点に向け下り坂が続くため、速度超過の傾向になりやすい状況

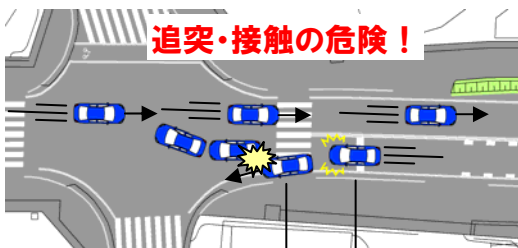
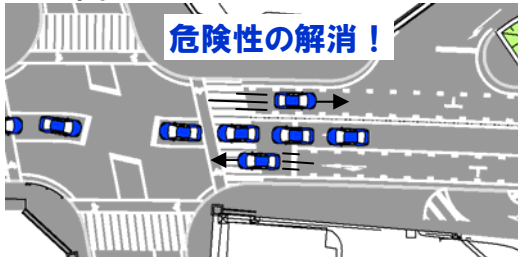
交通状況の変化

◆右折車線の設置により、後続車の急停車やすり抜けなどの危険な挙動がなくなりました
