## ～バイパスにより安心・安全な交通を確保～ 国道19号桜沢改良の整備効果

# 国道19号 桜沢改良の事業概要

- 桜沢改良は、防災課題箇所の回避や交通安全を目的とした、長野県塩尻市大字さくらざわにえかわから長野県塩尻市大字しおじり宗賀そうがに至る延長2.1kmの改良事業です。
- 平成19年度に事業化し、令和3年11月28日に全線開通となりました。

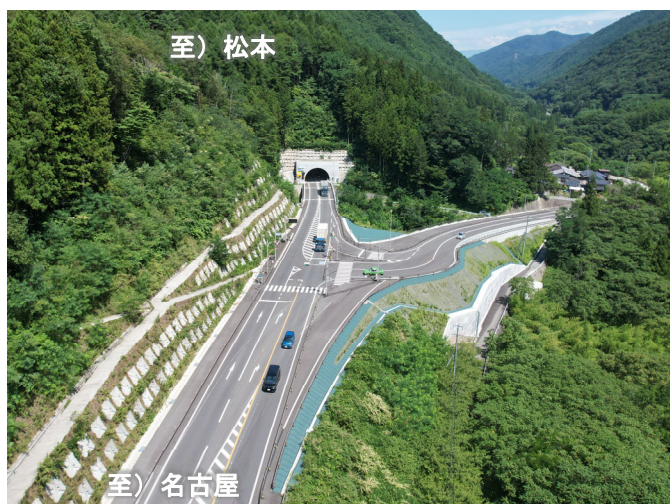
① 起点側坑口部 (R4.8撮影)

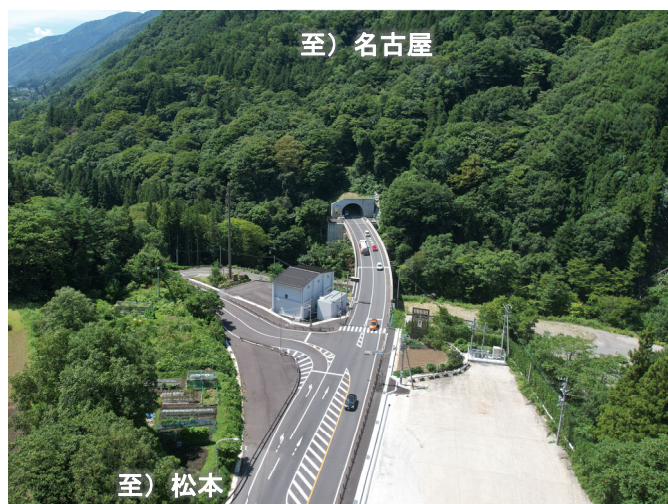
② 終点側坑口部 (R4.8撮影)

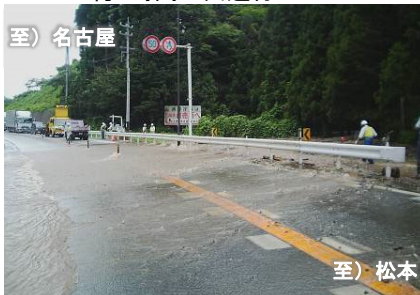
写真①:大出水・冠水/土石流発生(H18.7)  
約4時間全面通行止め

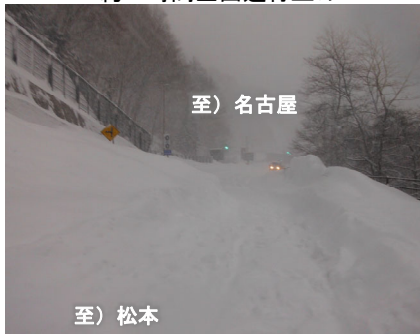
写真②:大雪による雪崩発生(H26.2)  
約27時間全面通行止め

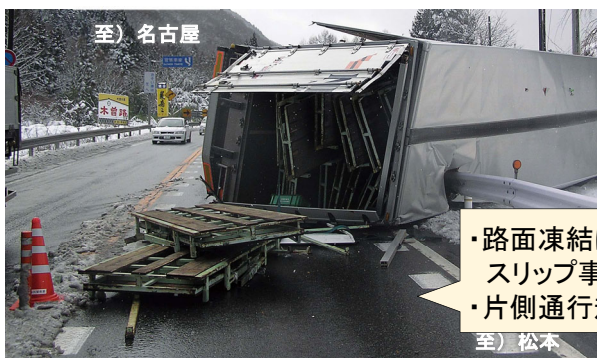
#### ① 路面凍結によるスリップ事故

- ・路面凍結により、大型車のスリップ事故が発生
- ・片側通行規制を実施
