平成18年7月17～19日（平成18年7月豪雨に伴う出水） 天竜川水系（長野県内）の出水状況

中部地方整備局
天竜川上流河川事務所

長野県上伊那郡箕輪町松島北島地先の欠壊状況
(天竜川右岸204.8k地点)

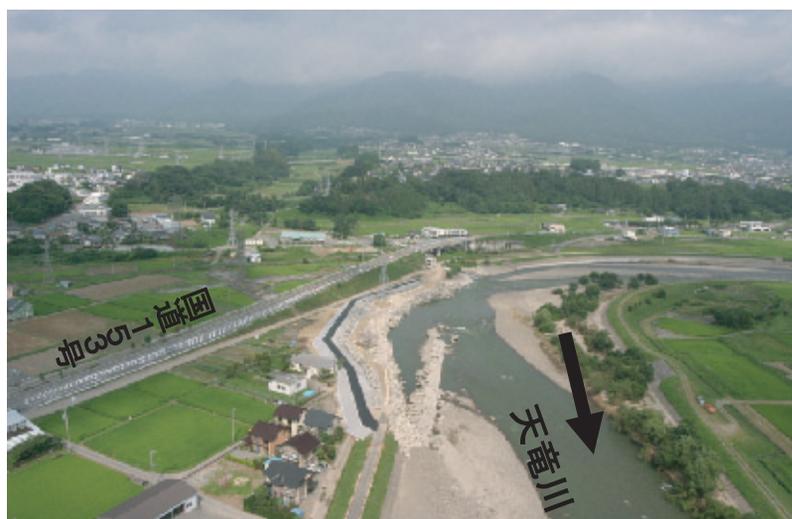
応急復旧及び緊急復旧の完成

（長野県上伊那郡箕輪町松島北島地先）

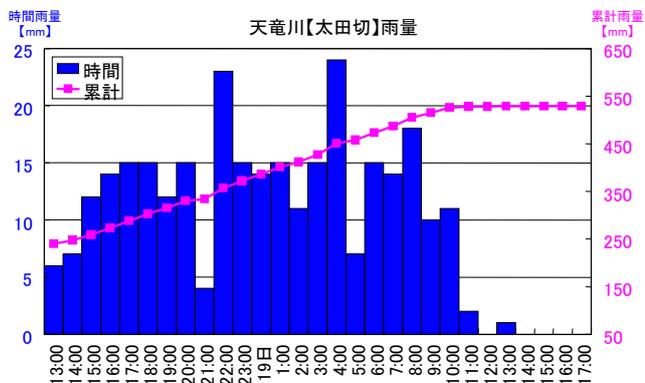
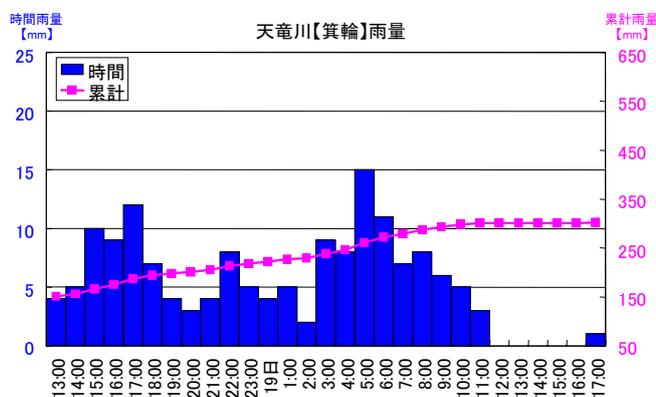
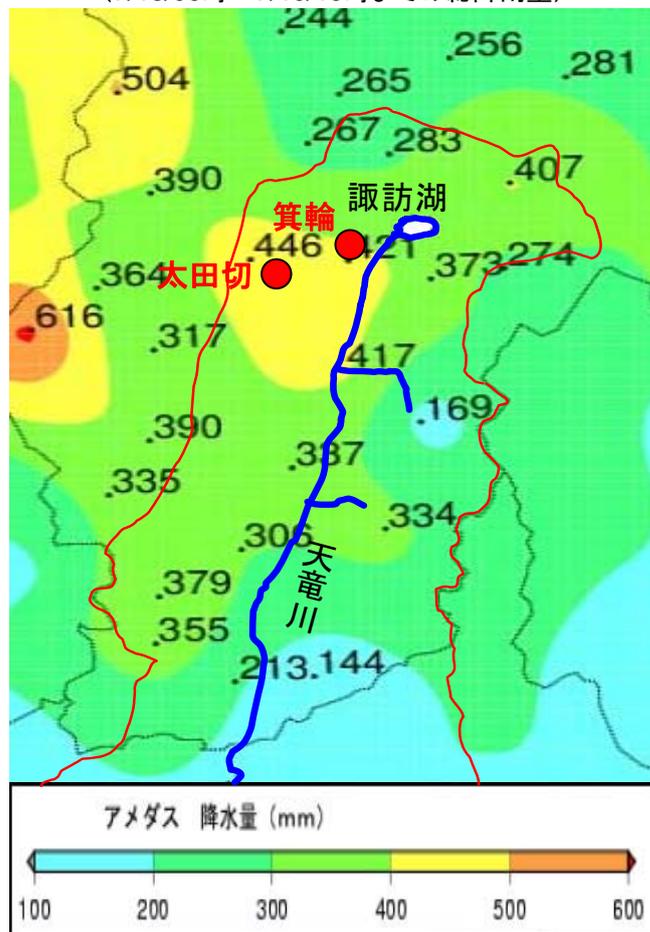
【1時間雨量と累計雨量の状況(7月18日～19日)】

天竜川水系は、長野県宮田村太田切観測所において最大一時間降水量24mm、総雨量は529mmを記録した。

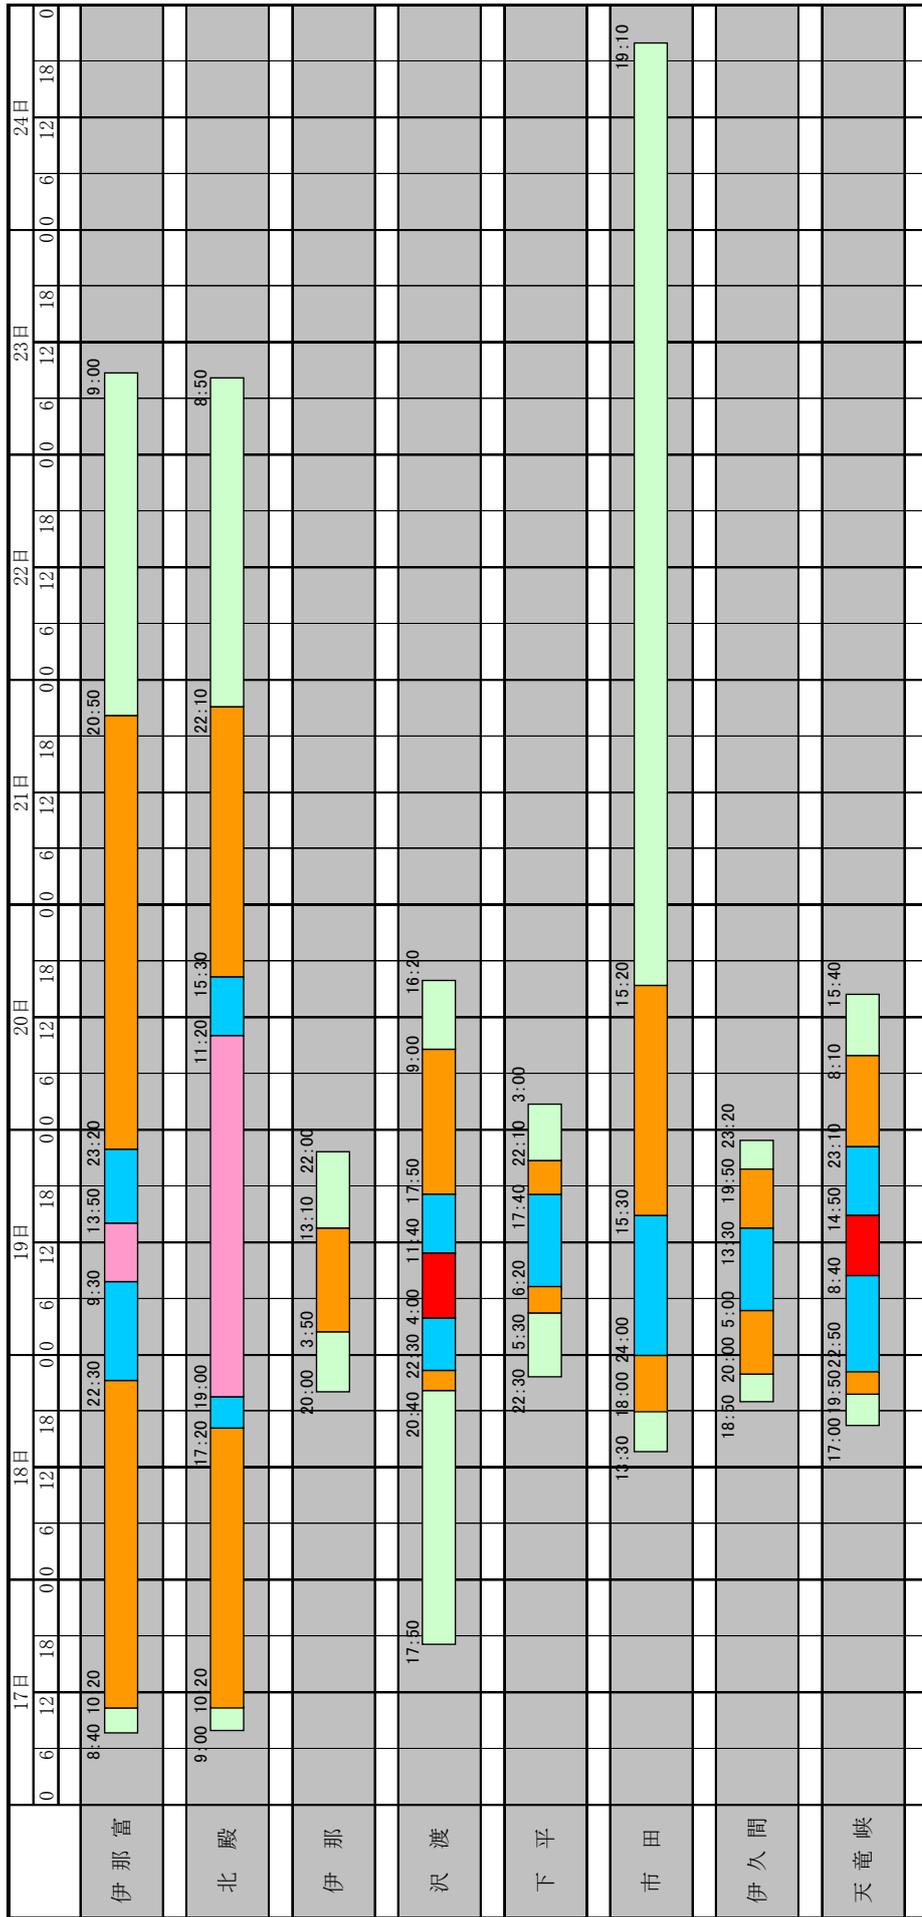
平成18年7月豪雨 警戒水位が4日間継続

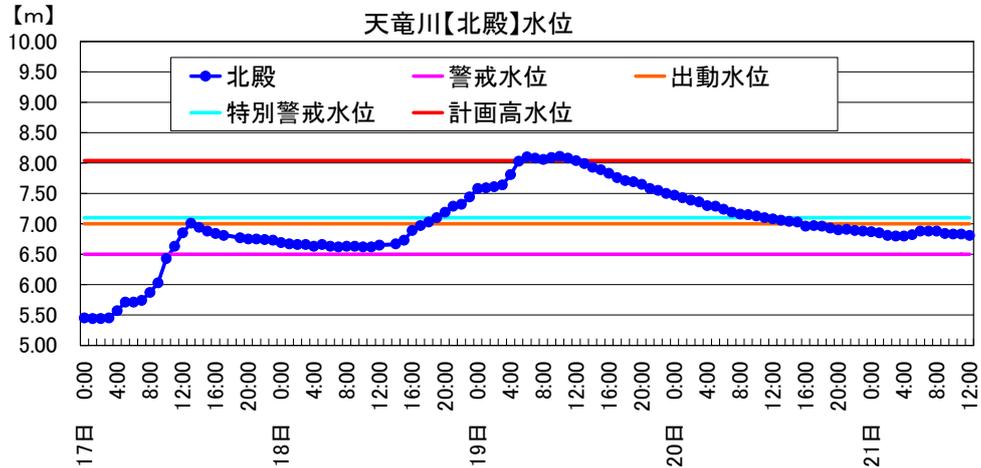
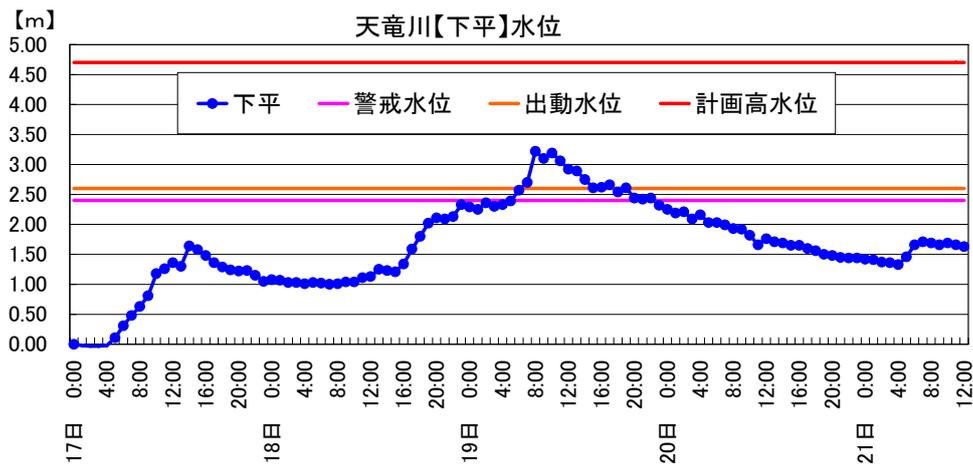
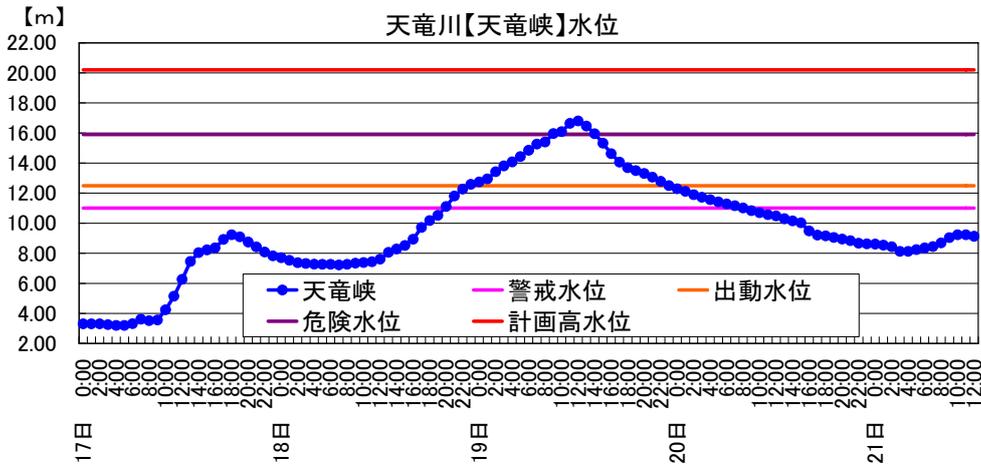
主要地点の水位の状況

(平成18年7月21日12時時点)

計画高水位超過	：北殿観測所
危険水位超過	：沢渡、天竜峡観測所（2観測所）
特別警戒水位超過	：伊那富観測所
出動水位超過	：下平、市田、伊久間観測所（3観測所）
警戒水位超過	：伊那観測所

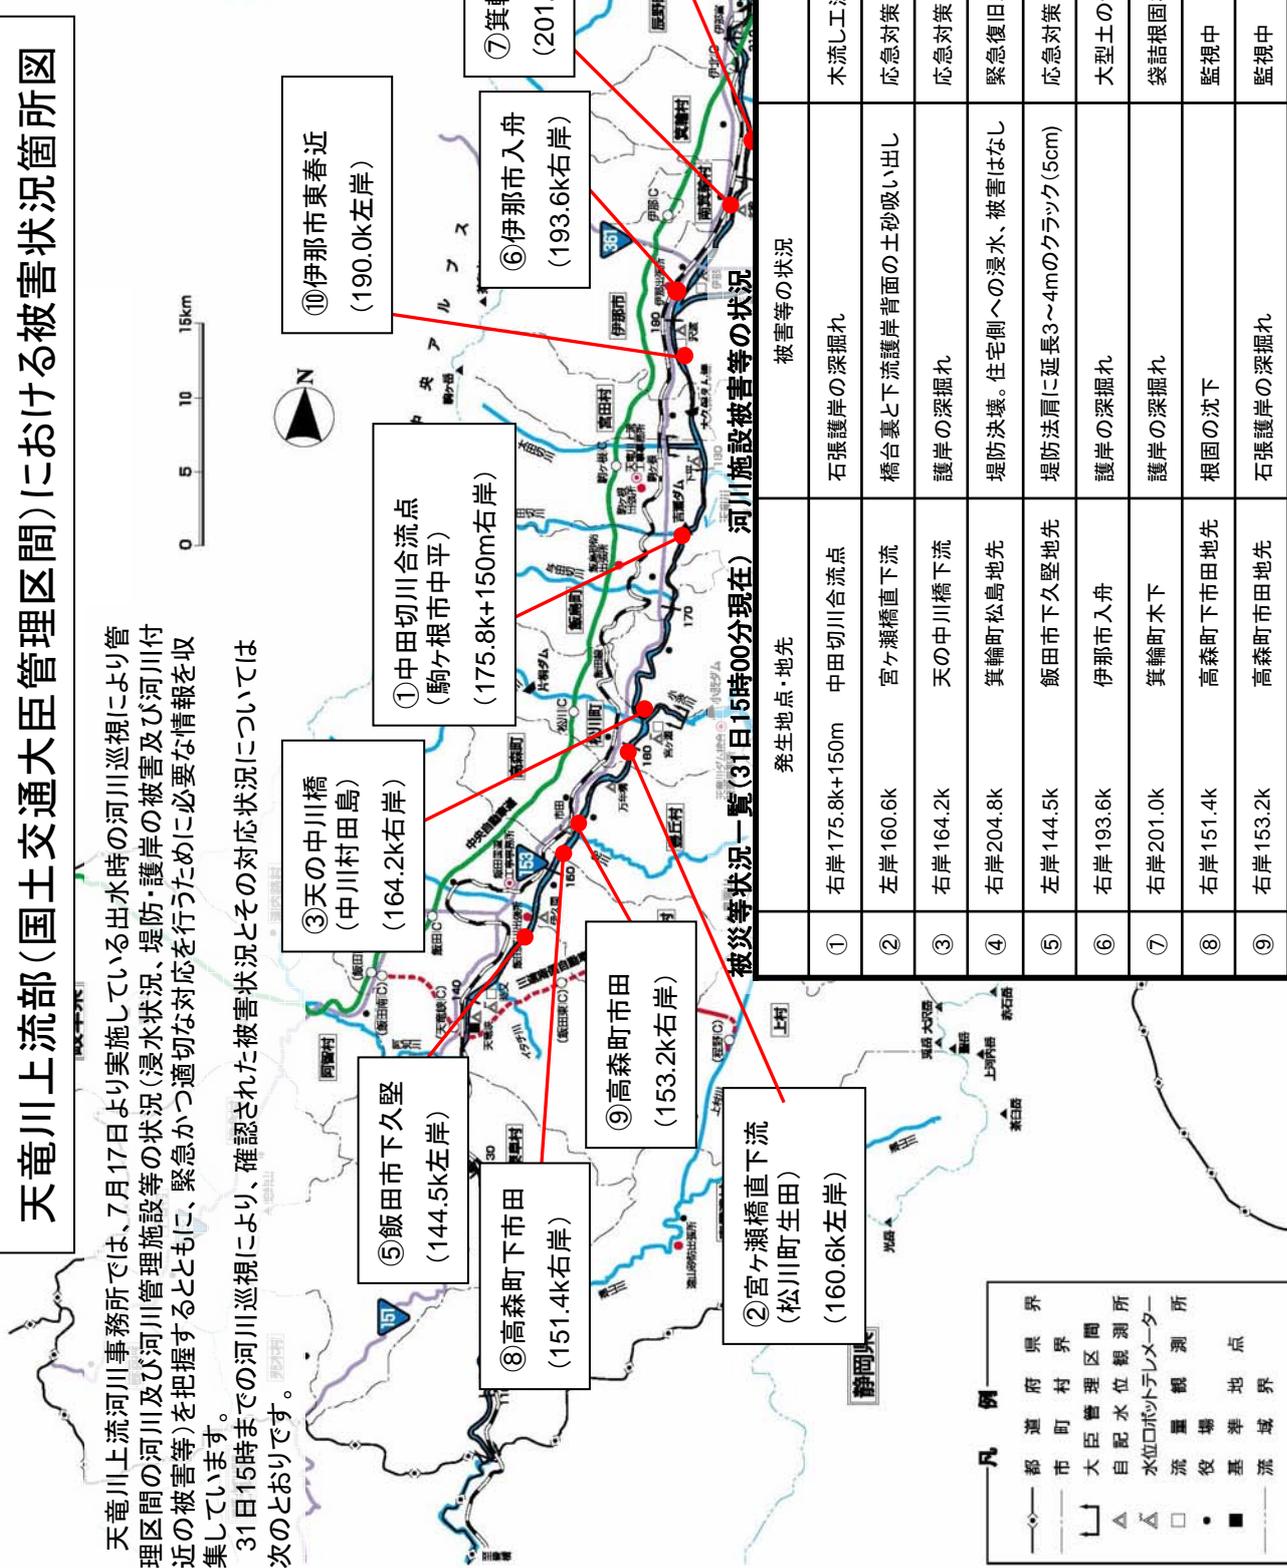
被災等状況一覧(31日15時00分現在) 河川施設被害等の状況

発生地点・地先	被害等の状況	対応状況
① 右岸175.8k+150m 中田切川合流点	石張護岸の深掘れ	木流し工法にて応急対策を実施し、監視中。
② 左岸160.6k 宮ヶ瀬橋直下流	橋台裏と下流護岸背面の土砂吸い出し	応急対策(大型土のう及び砕石投入)を実施済。
③ 右岸164.2k 天の中川橋下流	護岸の深掘れ	応急対策(ブロック投入)を実施済。
④ 右岸204.8k 箕輪町松島地先	堤防決壊。住宅側への浸水、被害はなし	緊急復旧工事実施中(根固ブロック・盛土)。
⑤ 左岸144.5k 飯田市下久堅地先	堤防法肩に延長3~4mのクラック(5cm)	応急対策(ブルーシート張り)を実施済
⑥ 右岸193.6k 伊那市入舟	護岸の深掘れ	大型土のう、ブロック投入を実施済み。
⑦ 右岸201.0k 箕輪町木下	護岸の深掘れ	袋詰根固材投入済み
⑧ 右岸151.4k 高森町下市田地先	根固の沈下	監視中
⑨ 右岸153.2k 高森町市田地先	石張護岸の深掘れ	監視中
⑩ 左岸190.0k 伊那市東春近	根固めの流出	監視中

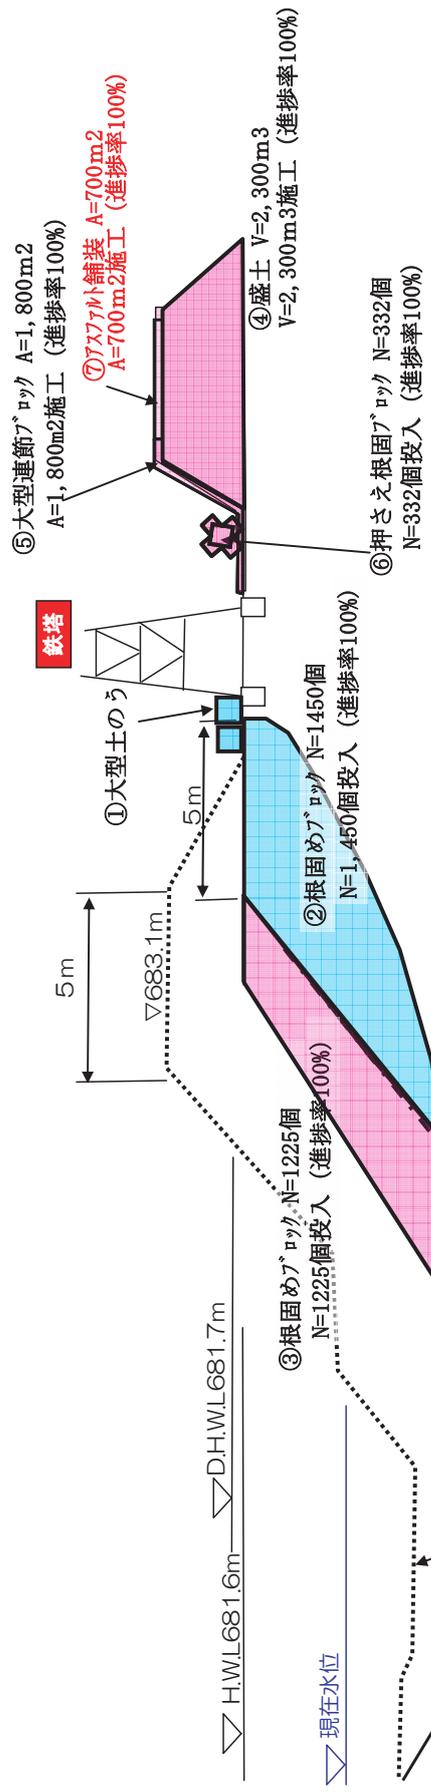
鉄塔付近横断面

緊急復旧断面
実施箇所

応急復旧及び緊急復旧工程表

工期：平成18年7月19日 ~ 平成18年7月31日 (24時間3交代)

工種	単位	数量	▼7月31日 15:00現在							備考					
			19	20	21	22	23	24	25		26	27	28	29	30
根固ブロック	個	3,000		②		③						⑥			N=2,675個設置完了 N=332個設置完了(押さえ部)
大型土のう	個	500		①											N=500個設置完了
盛土(購入土)	m3	2,300						④							V=2,300m3施工完了
大型連節ブロック張	m2	1,800											⑤		A=1,800m2施工完了
7スアルト舗装	m2	700											⑦		A=700m2施工完了
			緊急復旧												
			応急復旧												
			7月21日19:30応急復旧完了												
			7月31日15:00緊急復旧完了

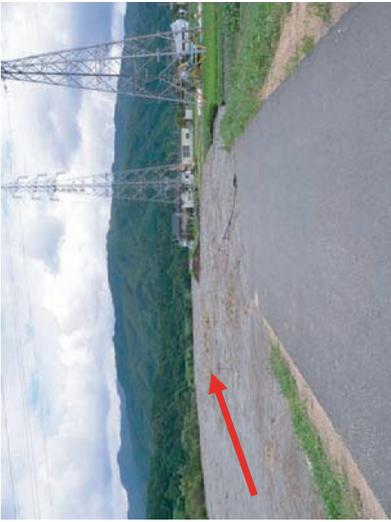
①7/19 堤防決壊直後(上流側から)

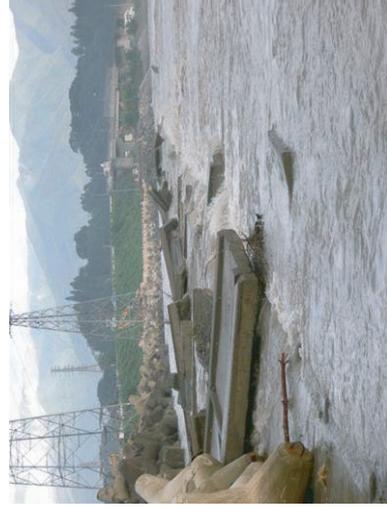
④護岸被災状況

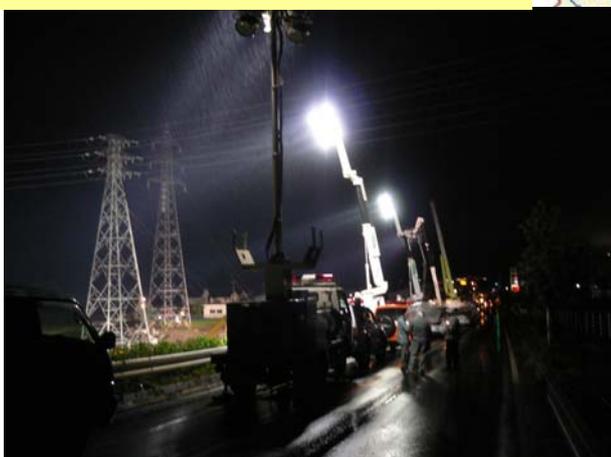
【欠壊地点の照明車による作業状況】

その他、箕輪地区の欠壊箇所における夜間作業のための照明車、また現地の状況を把握するための映像を対策本部へ送る衛星通信車等の災害対策車両を活用しました。
