**速報**

## 平成20年8月末豪雨による出水状況

国土交通省 中部地方整備局

豊橋河川事務所

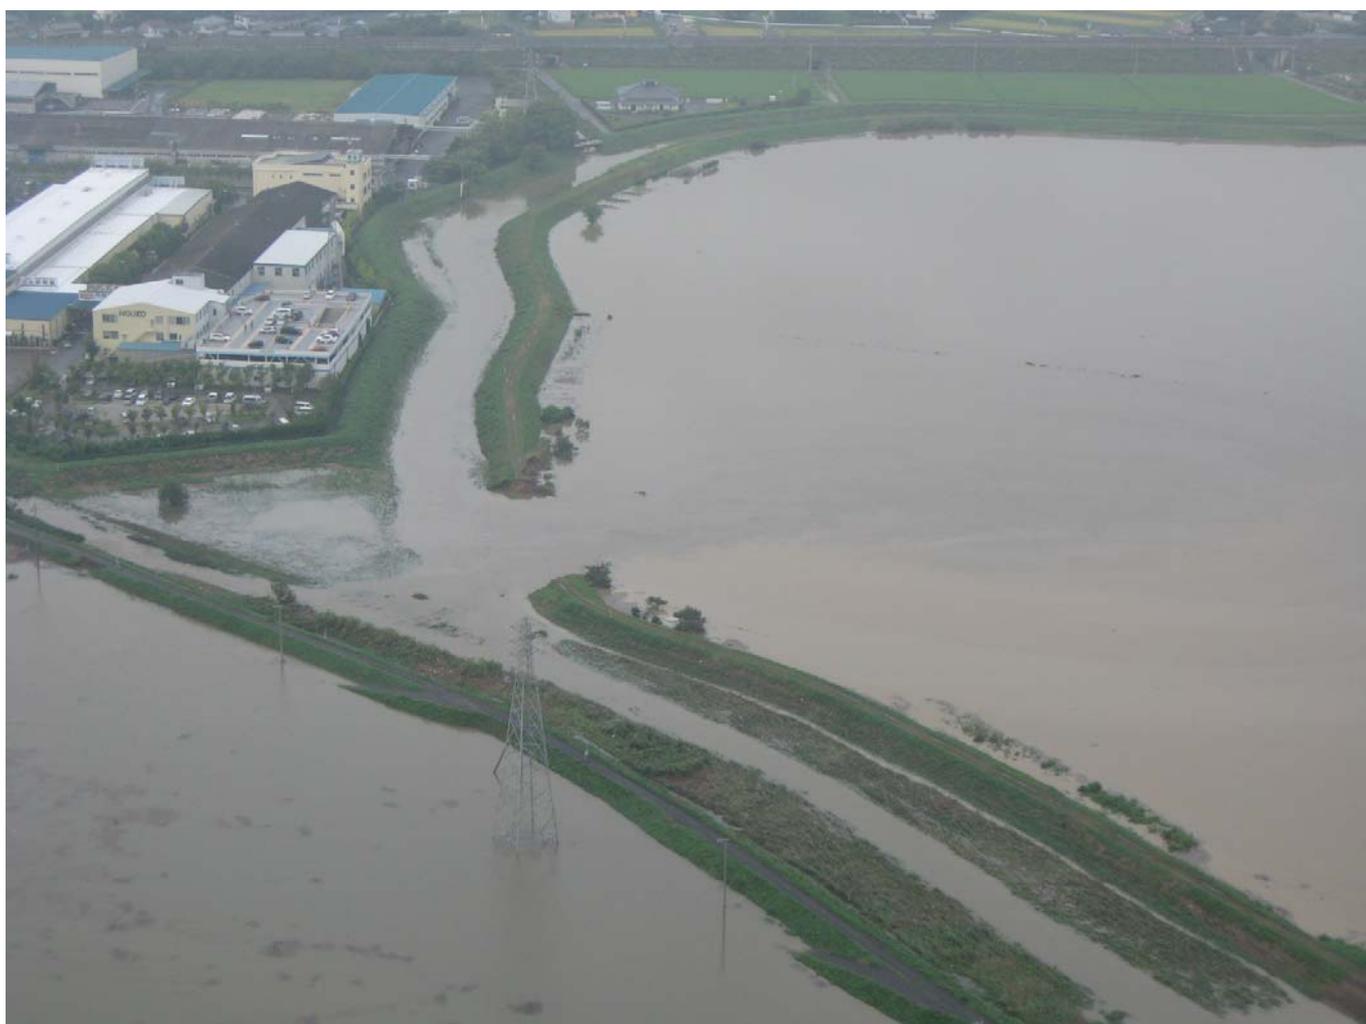
広田川堤防決壊(幸田町)

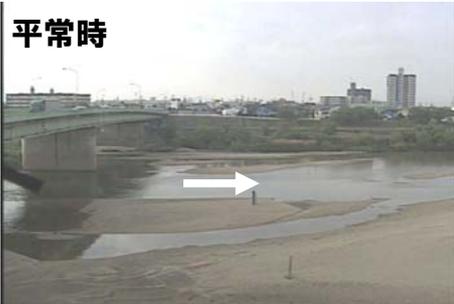
平常時

平成20年8月28日7:00

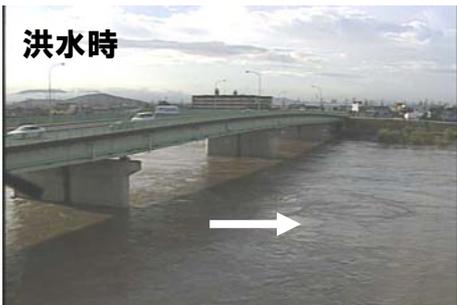
洪水時

平成20年8月29日7:00

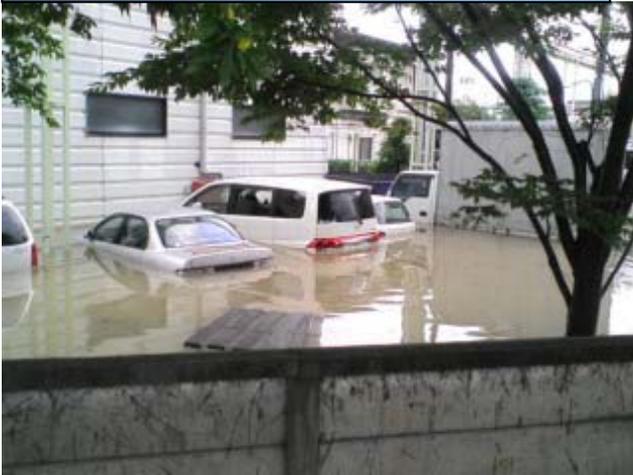
柳生川 豊橋市鍵田町地先

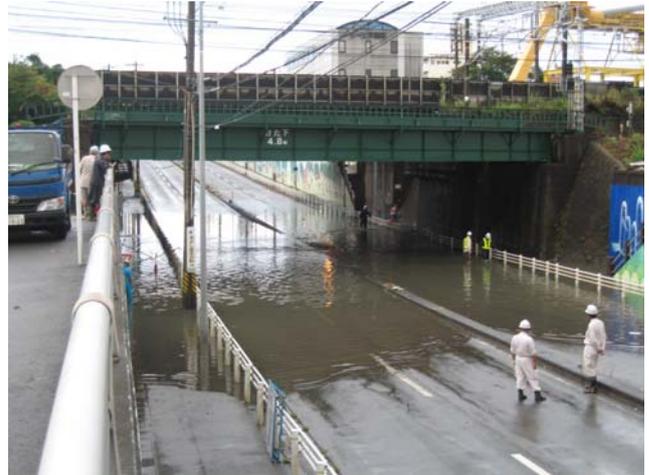
豊橋市絹田町地先

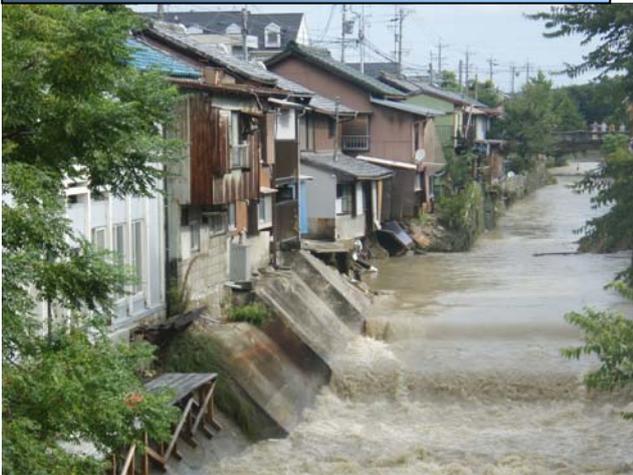
伊賀川 岡崎市城北町地先

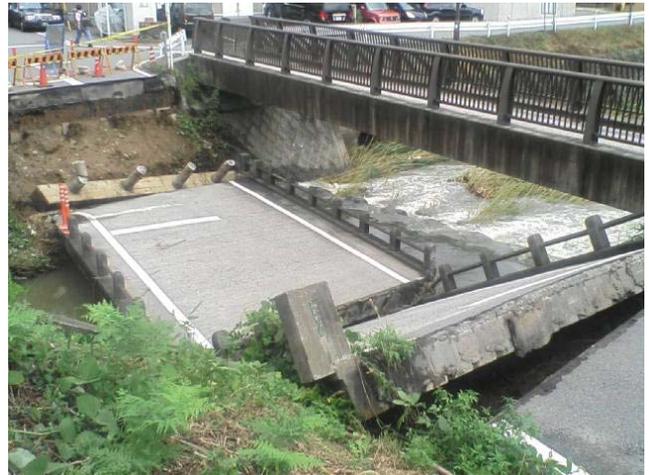
竜泉寺川(三河橋) 岡崎市菟川新町地先

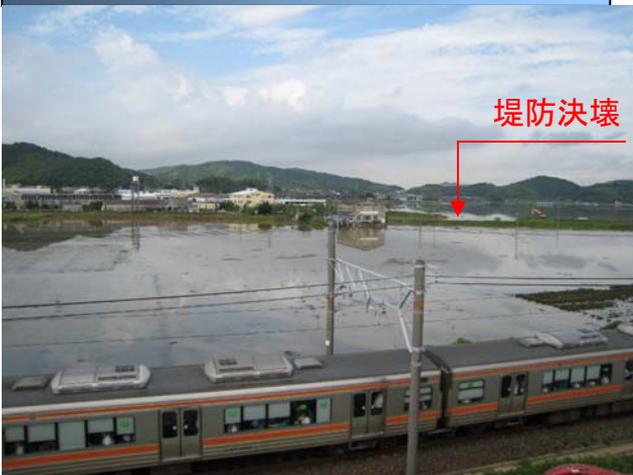
広田川 幸田町菱池地先 (9:00)

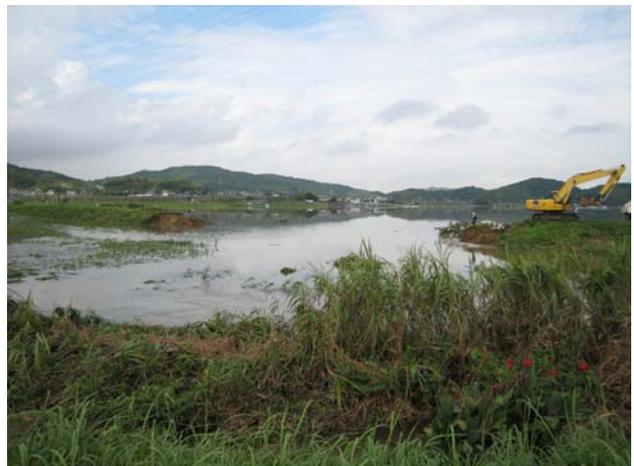
広田川 幸田町菱池地先 (9:20)

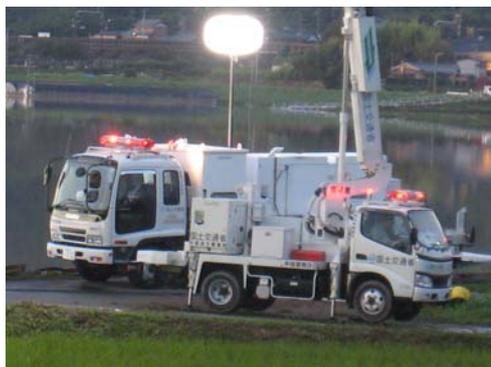
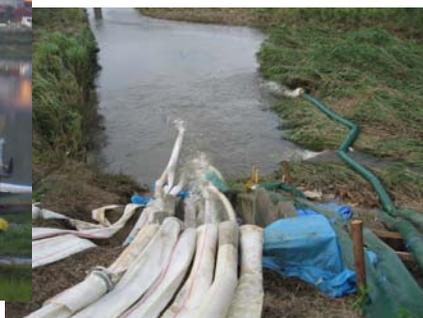
排水ポンプ車による排水状況

### ○広田川破堤箇所(幸田町)へ災害対策車を派遣(8/30～9/3)

→中部地方整備局、直轄事務所と調整・連携し、災害対策車を現地へ派遣。

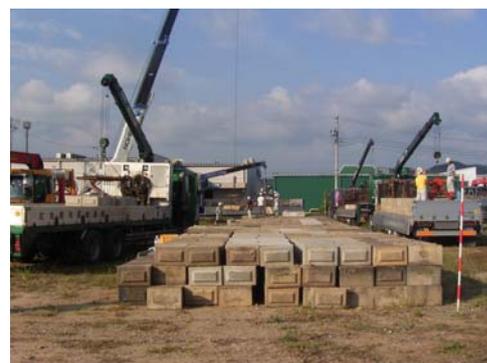
復旧資材の搬入

### ○広田川破堤箇所の復旧資材を搬入(8/31～9/1)

→中部地方整備局、直轄事務所と調整・連携し、復旧資材を現地へ搬入。

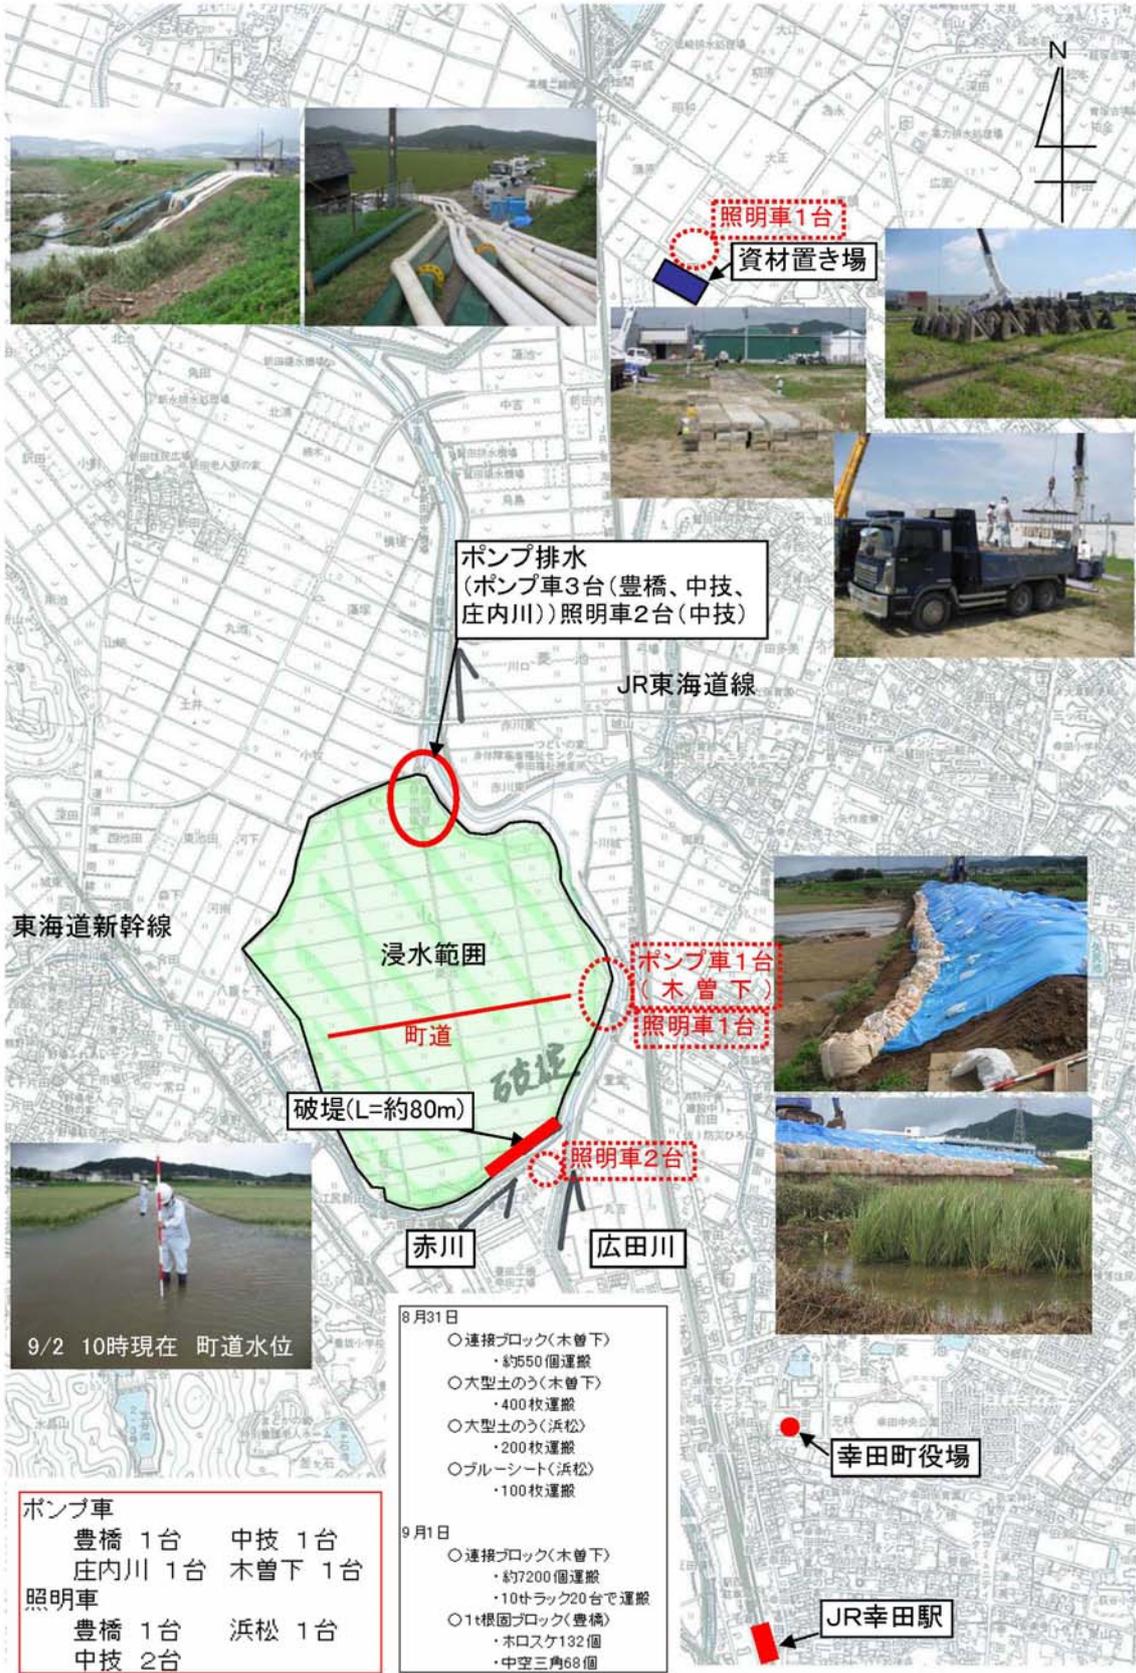
# 広田川堤防決壊箇所 支援・復旧状況 (9/2 18時現在)
