速報版

平成21年10月19日

くもず がわ
台風18号による雲出川等の出水状況

国土交通省中部地方整備局河川部

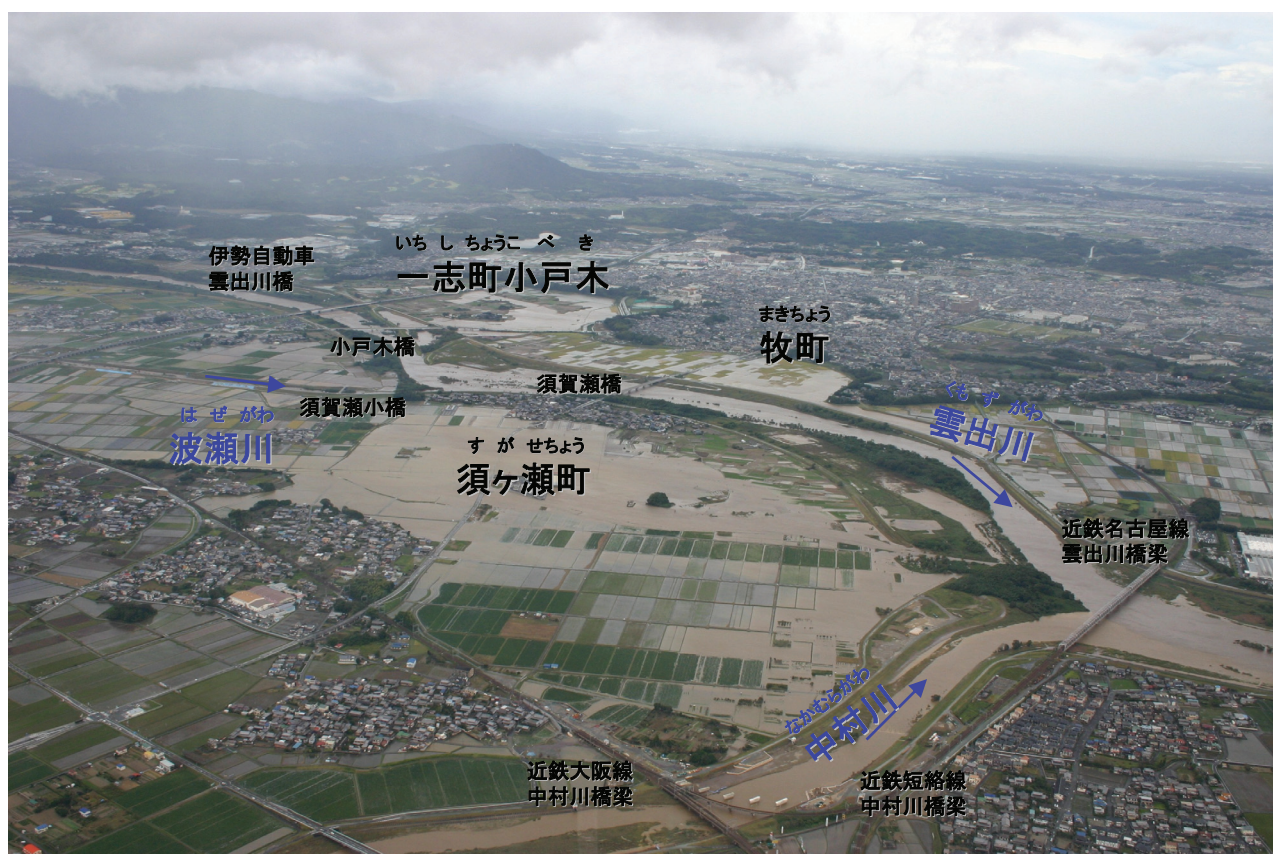
いちしちようこべき まきちよう すがせ
雲出川の出水状況(津市一志町小戸木・牧町及び須ヶ瀬町地区周辺)
平成21年10月8日11時頃撮影

高水位を上回る出水となり、津市一志町小戸木、牧町及び須ヶ瀬町地区で外水による浸水被害が発生した。

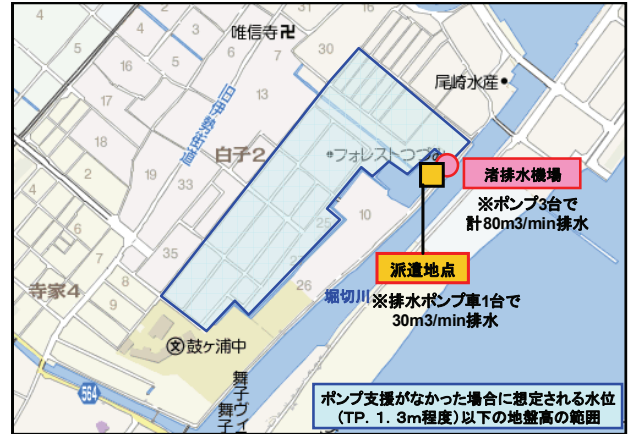
図-10 派遣地点平面図

白子町地先へ排水ポンプ車(30m³/min)1台、照明車1台を派遣した。

排水ポンプ設置後直ちに排水作業を実施し、4時50分から6時35分までの105分間で約3,150m³を排水した。今回の排水ポンプ車による水位低下効果は**0.75m程度**と想定され、これによりTP1.3m程度以下の地盤高の範囲(約250戸)に効果をもたらしたものと考えられます。

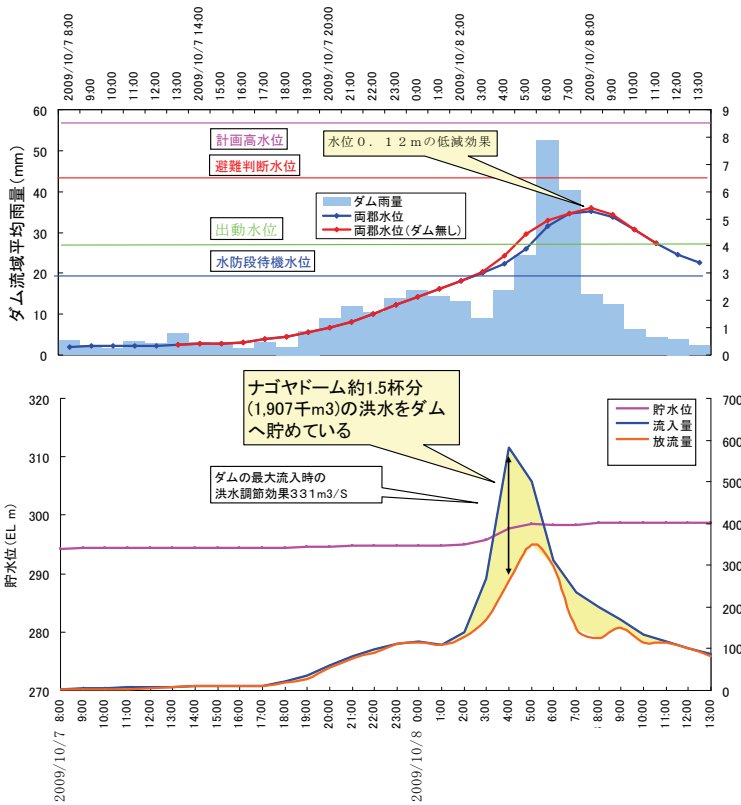
はちす
図-15 蓮ダム洪水調節図と両郡水位観測所(14.35km)の水位

この洪水において、蓮ダムでは331m³/s(最大流入量637m³/s→放流量306m³/s)を調整し、**ナゴヤドーム(1,250千m³)1.5杯分**にあたる約1,907千m³の洪水を貯留した。この結果、両郡水位観測所で約12cm水位が低下したと想定される。

台風18号は、蓮ダム流域でも多くの雨を記録した。ダム流域平均の総雨量は342mmに達し、特に同日午前1時から午前6時にかけては集中的に雨を降らせた。

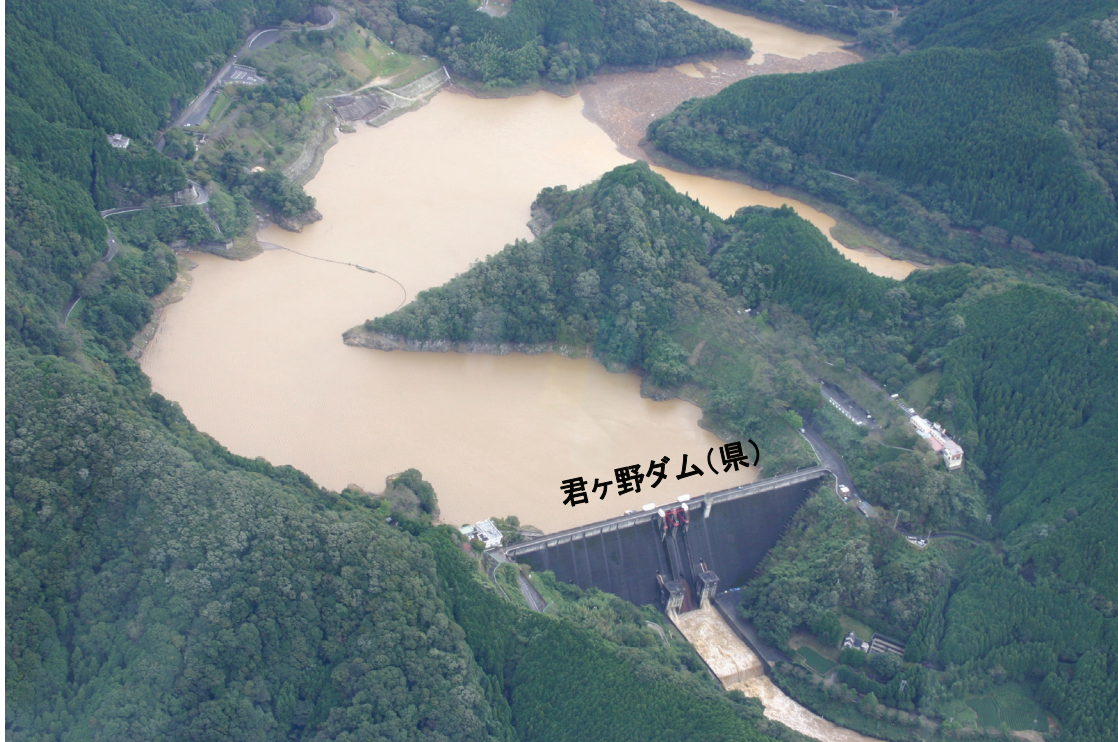
図-19 君ヶ野ダム(平成21年10月8日11時頃撮影)

台風18号の影響により、君ヶ野ダム上流域においては、8日未明に激しい降雨に見舞われた。この降雨により、ダムへの最大流入量は約784m³/sに達したが、最大放流量を約318m³/sとする洪水調節を実施し、約3,930千m³(ナゴヤドーム[1,250千m³]の約3杯分)をダムに貯留した。

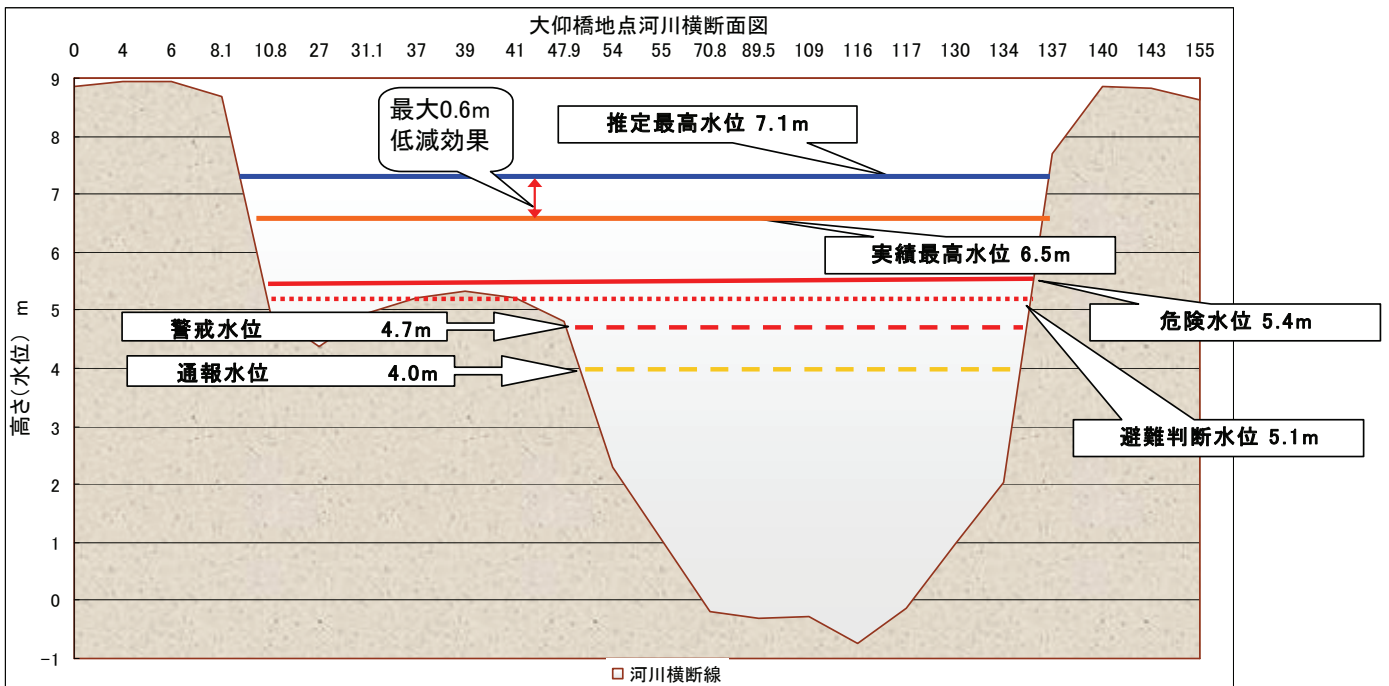
図-20 大仰橋地点の水位低下効果

ダムが貯水池内に洪水を貯留することにより、大仰(津市一志町)地点での実績水位は約6.5mであった。ダムがなかった場合の大仰地点での水位は、約7.1mと推測される。この結果大仰地点において、**約60cm**の水位低下効果があったものと推定される。
