長良川流域の洪水の歴史

■長良川流域の洪水の歴史

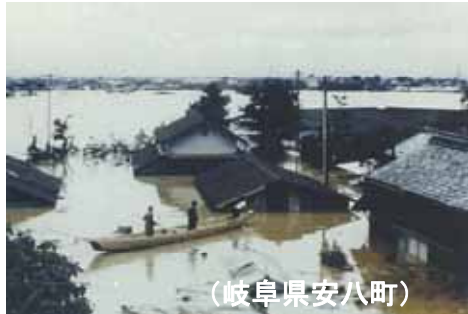
(岐阜県安八町)

昭和51年9月洪水(安八水害)

- 長良川は、岐阜県郡上市の大日ヶ岳を源とし、岐阜市内を貫流し、三重県桑名市で揖斐川に合流する幹川流路延長166km、流域面積1,985km²の一級河川。
- 我が国最大のゼロメートル地帯を擁する濃尾平野を貫流する木曾三川沿川は、古くから洪水との闘いを宿命としてきた地域。
- 特に長良川は、昭和34年9月洪水、昭和35年8月洪水、昭和36年6月洪水が三年連続して発生するとともに、昭和51年9月洪水では、長良川右岸堤防が決壊し安八町・大垣市(旧墨俣町)が浸水するとともに、長良川流域全体では59,500戸に及ぶ浸水被害など、甚大な被害が発生。
- 更に、平成16年10月台風23号洪水では、基準地点忠節で観測史上最大流量を記録し、中下流部では安全に流下したものの、上流部の一部区間で計画高水位水位を超過。
