平成21年度  
中部地方ダム等管理フォローアップ委員会

小渋ダム 定期報告書

平成21年12月18日

国土交通省 中部地方整備局

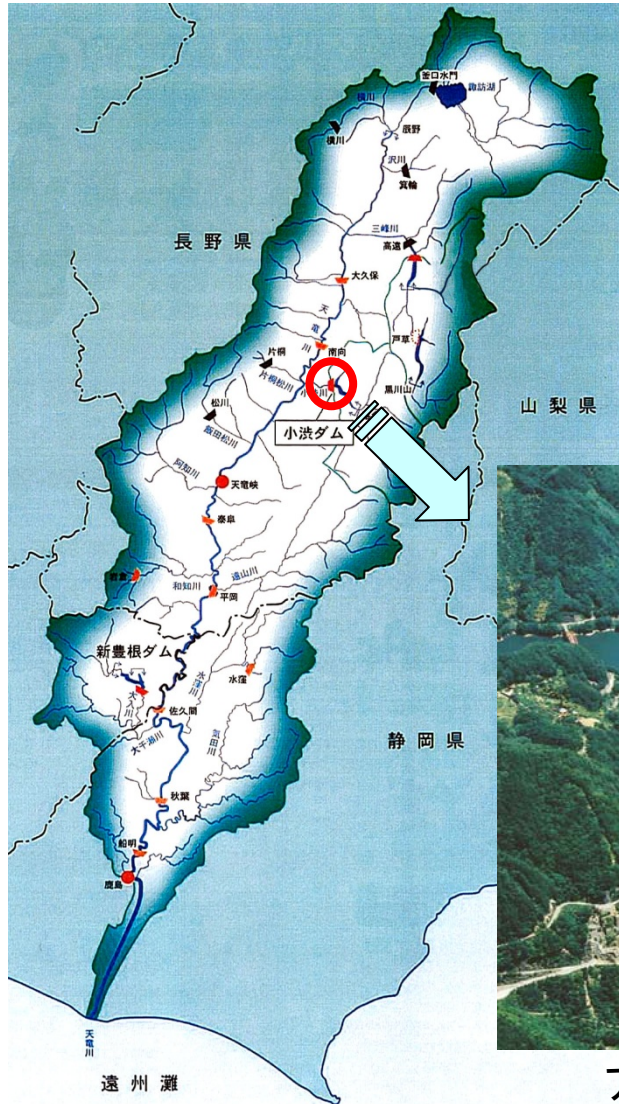
アーチ式コンクリートダム

## 小渋ダム：国土交通省

堤高 105.0m(ダム天端標高EL.620.0m)

堤頂長 293.3m

流域面積 288.0km<sup>2</sup>

湛水面積 1.67km<sup>2</sup>

総貯水量 58,000千m<sup>3</sup>

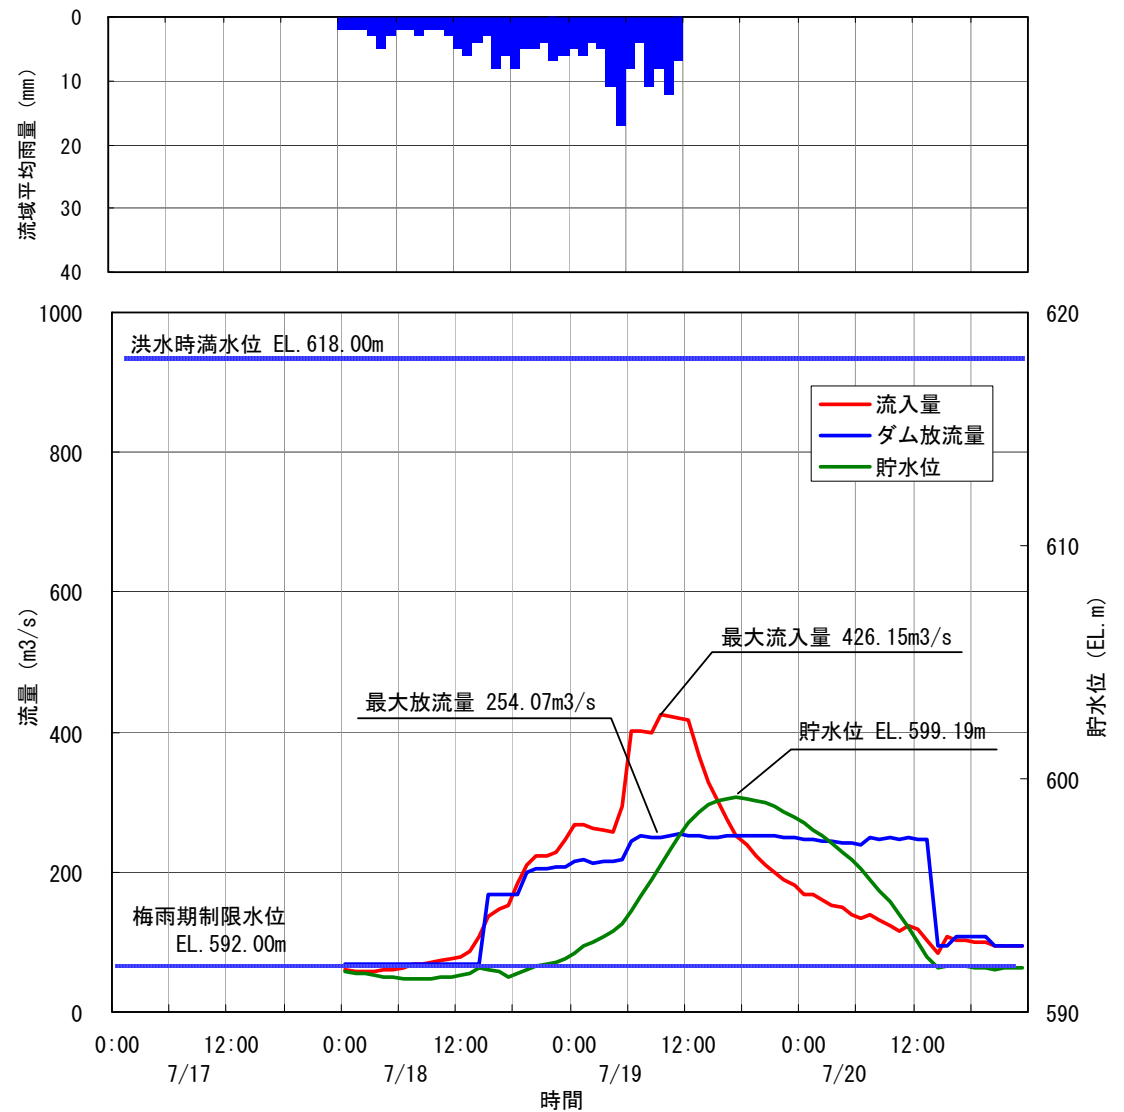
平成18年7月洪水調節図

- 小渋ダムは、管理開始以降（S44年7月以降）、**41回（1回/年）**の洪水調節を行った。
- 平成16年以降、洪水調節を実施したのは平成16年10月20日、平成18年7月18日洪水、平成19年7月15日洪水及び平成19年9月6日洪水の4洪水である。  
 なお、洪水調節量が大きい、平成18年7月18日洪水、平成19年9月6日洪水の2洪水について報告。
- 既往最大流入量を記録した昭和58年9月28日洪水は最大流入量：**755.0m<sup>3</sup>/s**、最大放流量：**340.0m<sup>3</sup>/s**である。

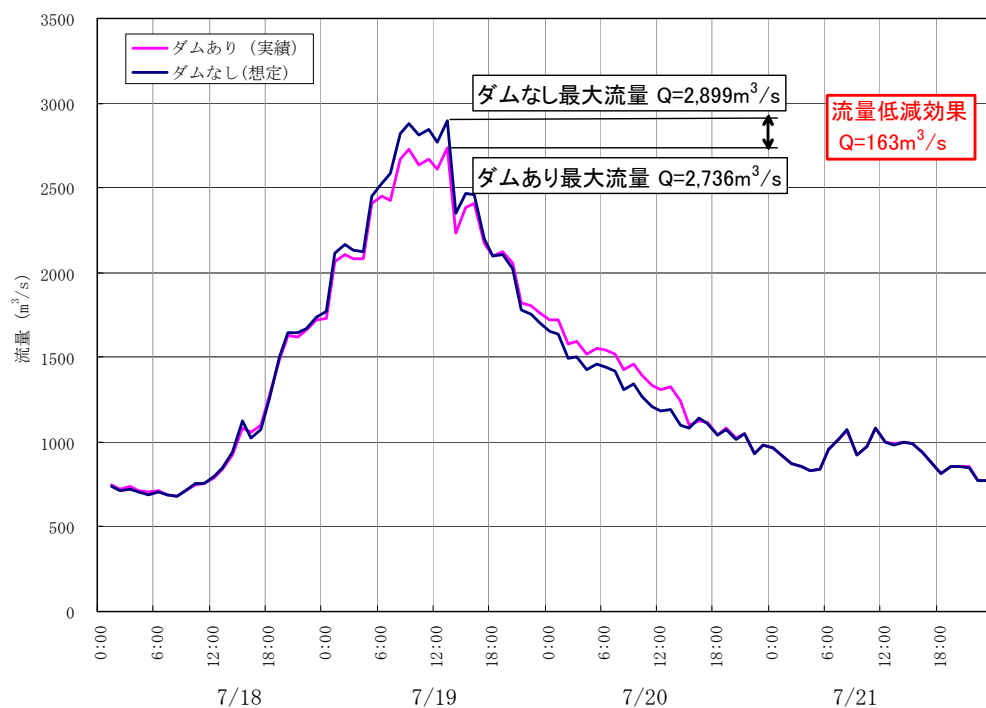
宮ヶ瀬地点  
(平成18年7月18日)

- 小渋ダムによる流量低減効果は**163m<sup>3</sup>/s**であった。

ダムあり最大流量: 2,736m<sup>3</sup>/s  
ダムなし最大流量: 2,899m<sup>3</sup>/s

- 小渋ダムによる水位低減効果は**16cm**であった。

ダムあり最高水位: 463.32m  
ダムなし最高水位: 463.48m

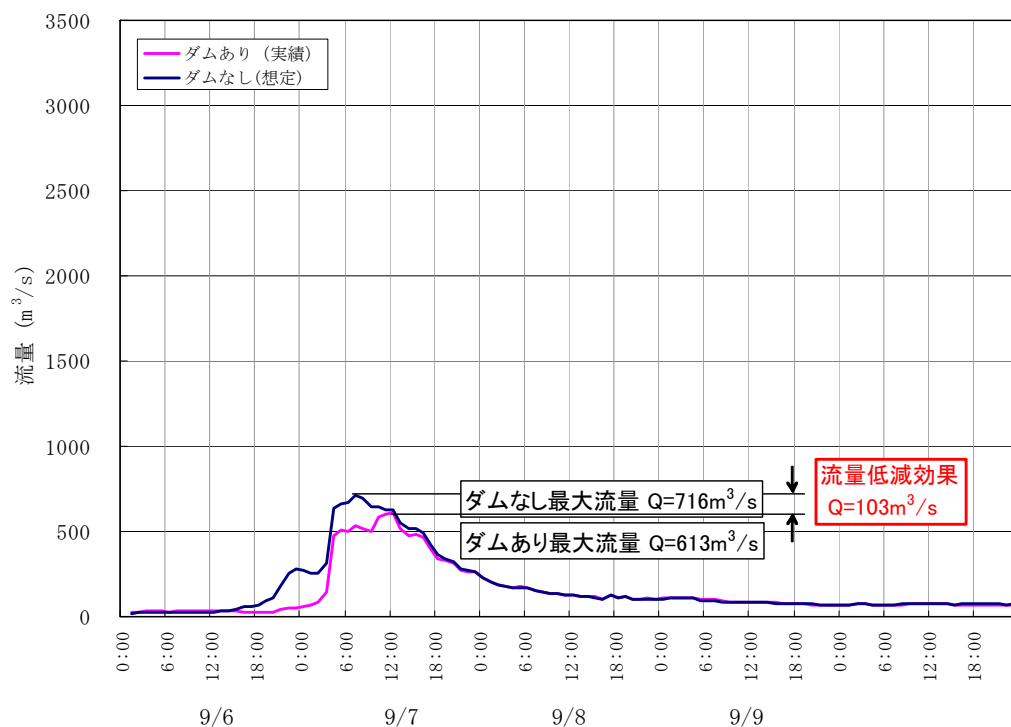
宮ヶ瀬地点  
(平成19年9月7日)

- 小渋ダムによる流量低減効果は**103m<sup>3</sup>/s**であった。

ダムあり最大流量: 613 m<sup>3</sup>/s

ダムなし最大流量: 716 m<sup>3</sup>/s

- 小渋ダムによる水位低減効果は**20cm**であった。

ダムあり最高水位: 460.58 m

ダムなし最高水位: 460.78 m

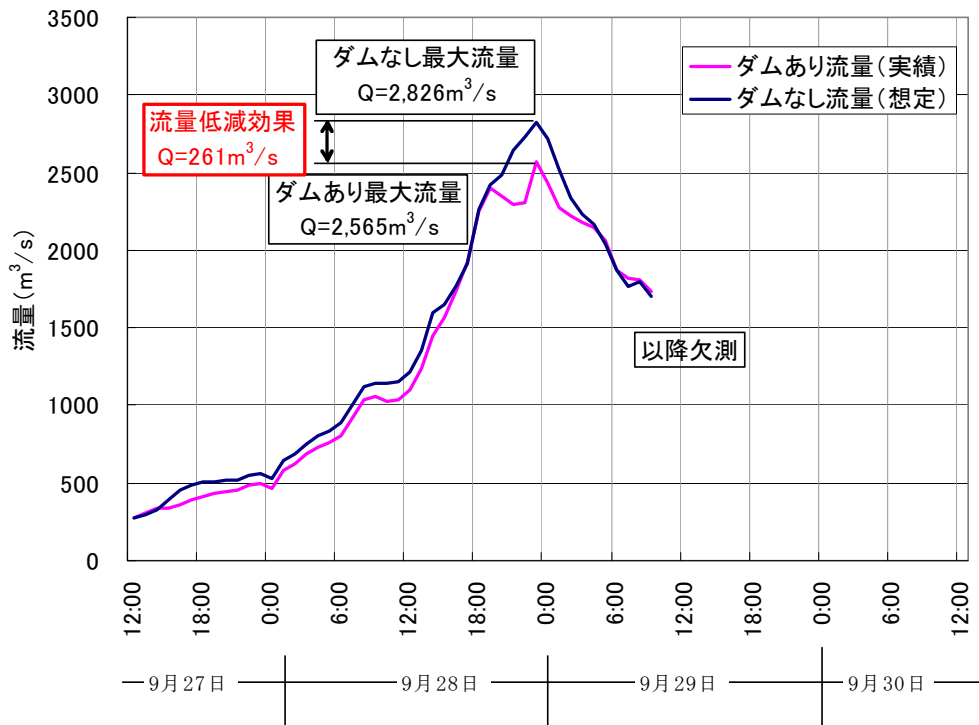
市田地点  
【水防警報観測所】  
(昭和58年9月2日)

- 小渋ダムによる流量低減効果は**261m<sup>3</sup>/s**であった。

ダムあり最大流量：2,565m<sup>3</sup>/s  
ダムなし最大流量：2,865m<sup>3</sup>/s

- 小渋ダムがなかった場合、はん濫危険水位を**約4時間**にわたって**超過**していたと推定される。
- 小渋ダムによる水位低減効果は**21cm**であった。

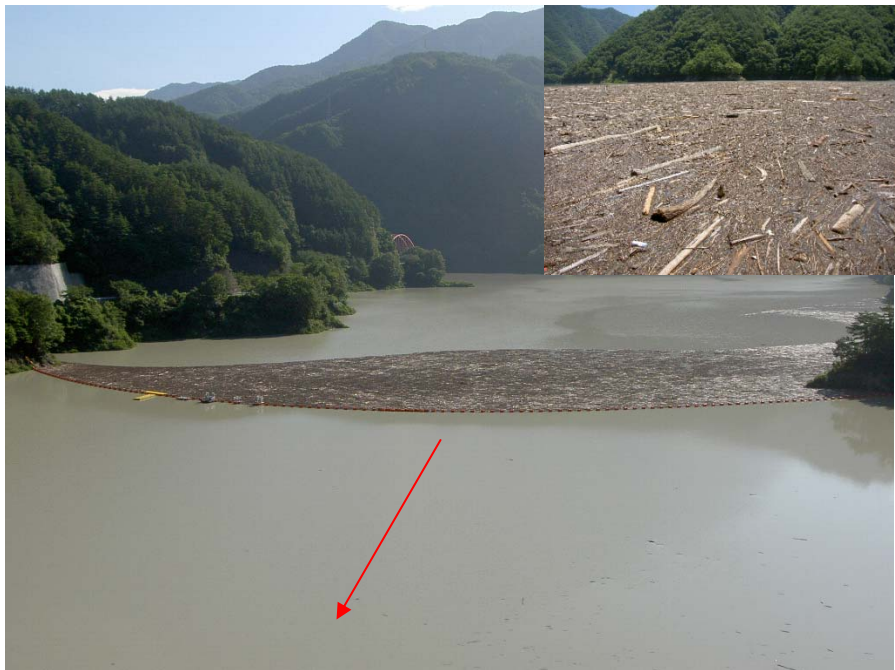
平成18年7月洪水時の流木状況

- 小渋ダムは出水の度に**相当量の流木を捕捉**し、下流河道への流木流出による洪水被害を防除している。平成18年7月洪水では、 $2,700\text{m}^3$ の流木を捕捉した。

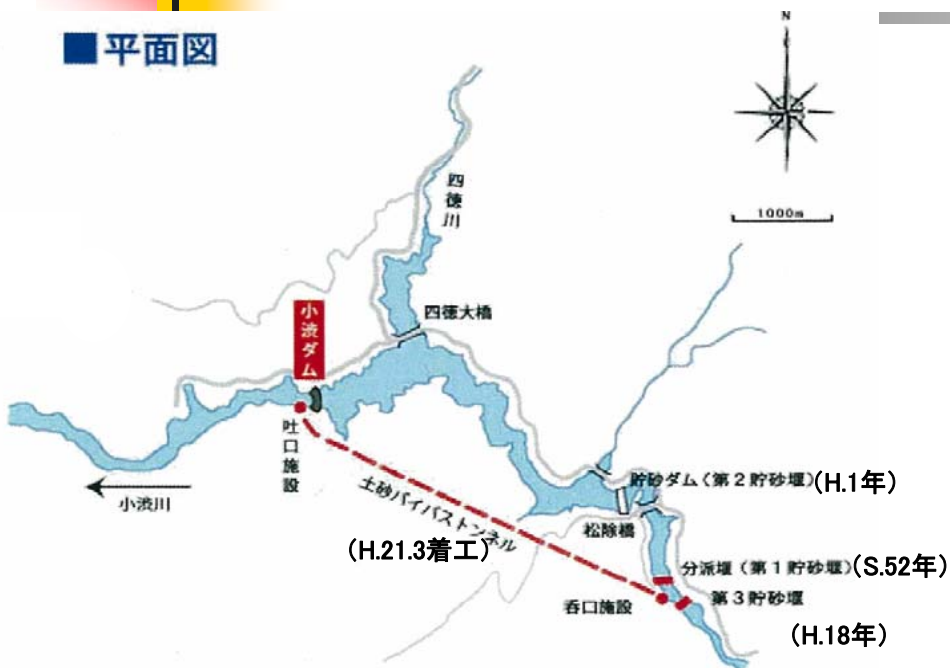
■ 小波ダム排砂計画図(流入土砂の流れ)

■ 小波ダムでは堆砂対策として以下の事を実施している。

・貯砂ダムの設置

(第1貯砂ダム:昭和52年 第2貯砂ダム:平成元年  
第3貯砂ダム:平成18年)

・土砂掘削(民間・土砂排除工事)

・土砂バイパスの設置(施設改良事業)  
(平成21年3月本体工事着手)
