平成22年度(第2回)
中部地方ダム等管理フォローアップ委員会
【徳山ダムモニタリング部会報告】

－ 徳山ダム －

平成23年1月24日

国土交通省中部地方整備局
水資源機構中部支社

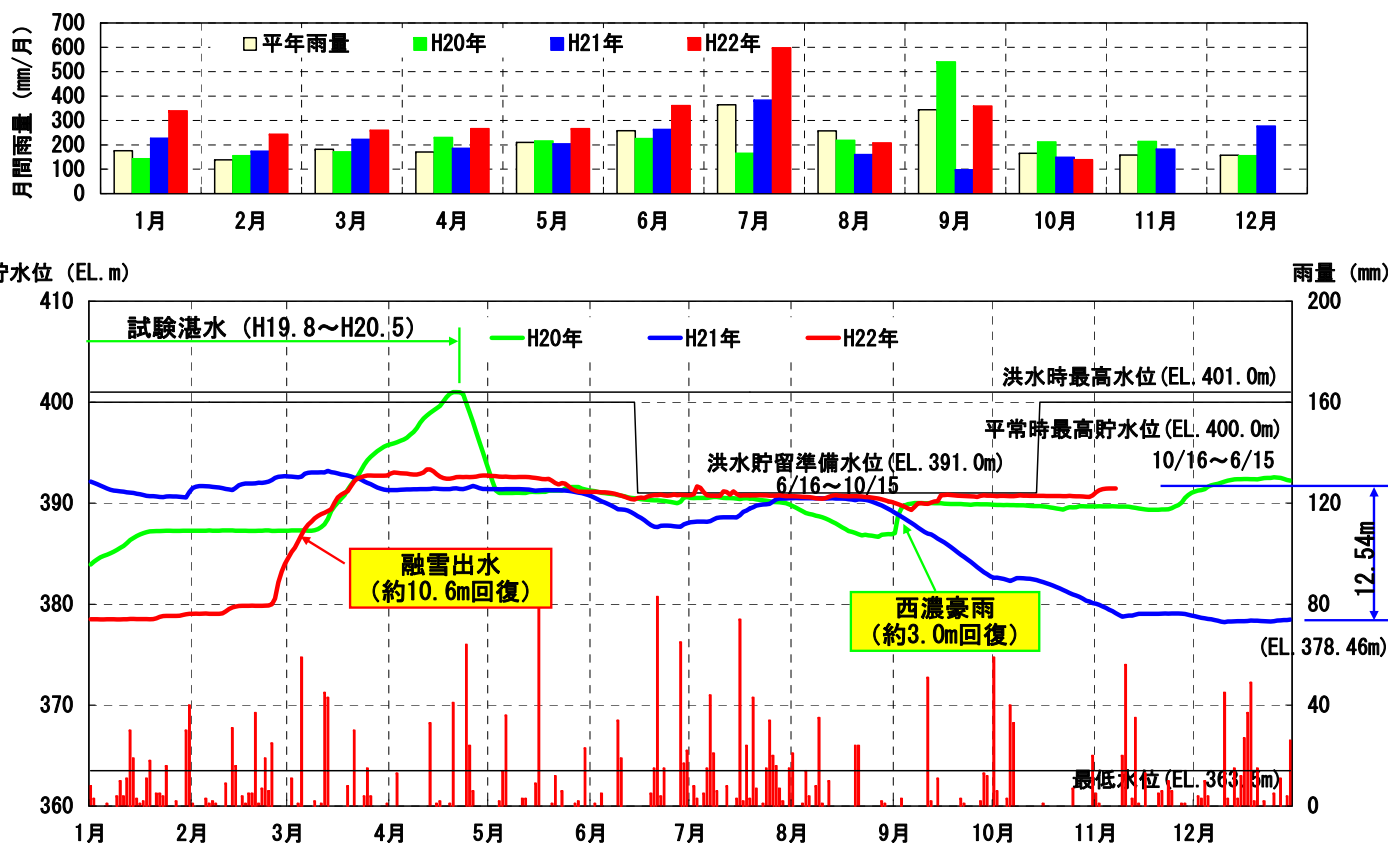
平成22年 徳山ダム年間貯水位曲線（年間の貯水位変化）

- ・ 降雨は、平成20年が2,646mm、平成21年2,527mm、平成22年（10月31日現在）3,088mmである。

※平年雨量は、昭和62年～平成20年の月別平均雨量である。 ※貯水位は、日平均値である。

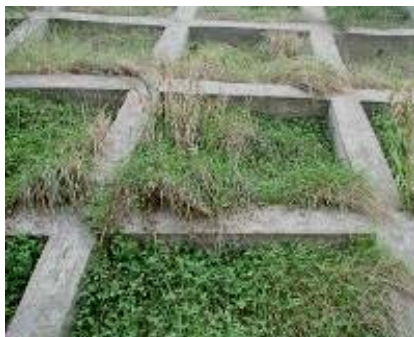
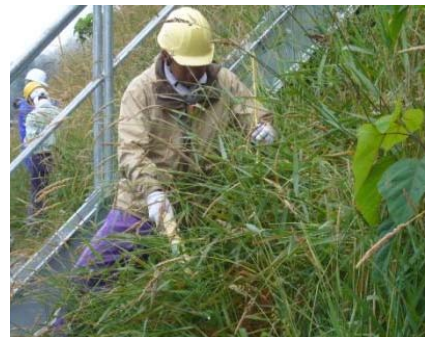
ダムサイトの植生回復状況

- ・ダムサイト法面では、外来種から侵入種への遷移が認められ、一方、原石山小段及びコア山では、ススキなどの育成が確認されるなど短期的目標を達成していることの報告がなされた。

ダムサイト法面：導入種・侵入種の育成状況

生育状況（7年目の結果より）				
	導入種の動向	侵入種数	侵入種の被度割合	侵入種の定着状況	基盤材流出
Ⅲ段目 チップ材：0% 厚層基材：100%	クサヨシ増加 シロツメクサ減少 被度高い	10種	約15%	10%	5.9%
Ⅶ段目 チップ材：50% 厚層基材：50%	クサヨシ増加 シロツメクサ減少 被度減少傾向	22種	約30%	70%	9.6%
Ⅷ段目 チップ材：100% 厚層基材：0%	クサヨシ増加 シロツメクサ減少 被度低い	30種	約43%	90%	42.7%

- ・ フォローアップ制度に基づく調査において、植生の遷移状況の把握を行う。
- ・ ダムサイト法面は基盤材流出への対応や高木となる樹種の芯止め剪定、コア山はススキの繁茂による在来種の生育阻害が確認された場合はススキの刈取などについて検討する。

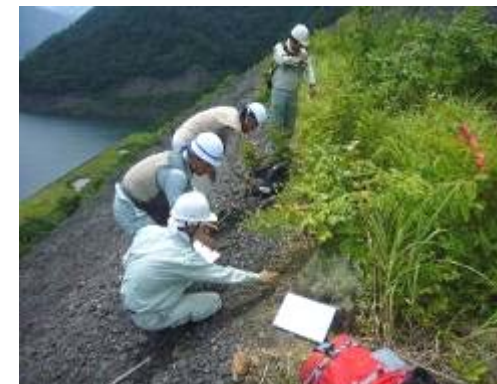
原石山小段の植生回復状況

原石山小段：短期的目標種の確認状況

5年目迄 植生出現 種数	短期的目標種の確認状況			
		ヤマ ウルシ	ネム ノキ	ススキ	ススキの 被度
Ⅱ段目（掘削ズリ）	41		○	○	高い
Ⅲ段目（表土）	100	○	○	○	高い
Ⅴ段目（表土＋根株）	75			○	低い
Ⅵ段目（表土＋根株 ＋チップ材）	100		○	○	低い

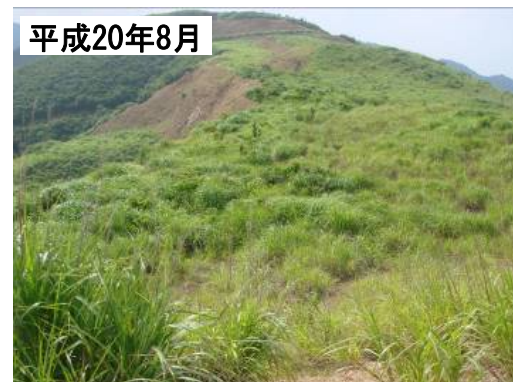
コア山の植生回復状況

平成16年8月

平成20年8月

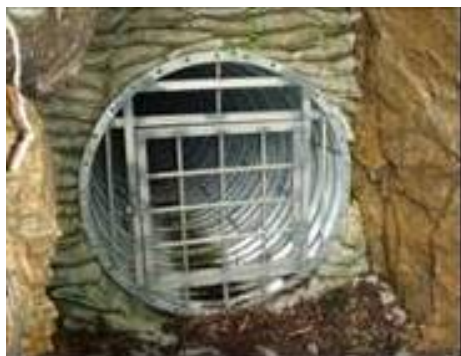
TL-34横坑坑口

- ・コウモリ類の越冬洞として、試掘横坑の入口を整備した後、継続してキクガシラコウモリ、コキクガシラコウモリの生息を確認したこと、また、補足調査（平成22年11月）では、1号仮排水路トンネルにおいてモモジロコウモリを確認したことの報告がなされた。

- ・当初のモニタリング調査の目的は達成したと判断し、調査は終了する。
