平成23年度  
中部地方ダム等管理フォローアップ委員会

長島ダム 定期報告書  
【概要版】

国土交通省 中部地方整備局

## 長島ダム：国土交通省

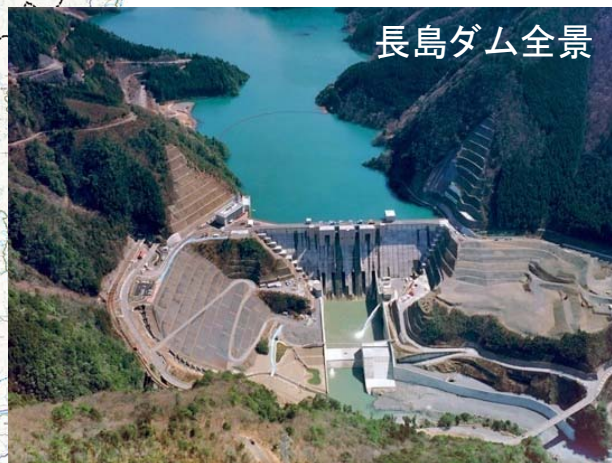
- 目的
- ・防災操作
  - ・流水の正常な機能の維持
  - ・水道
  - ・かんがい
  - ・工業用水(平成19年4月より)
- 型式 重力式コンクリートダム
- 堤高 109m(ダム天端標高EL.482.0m)
- 堤頂長 308.0m
- 流域面積 534.3km<sup>2</sup>
- 湛水面積 2.33km<sup>2</sup>
- 総貯水量 78,000千m<sup>3</sup>

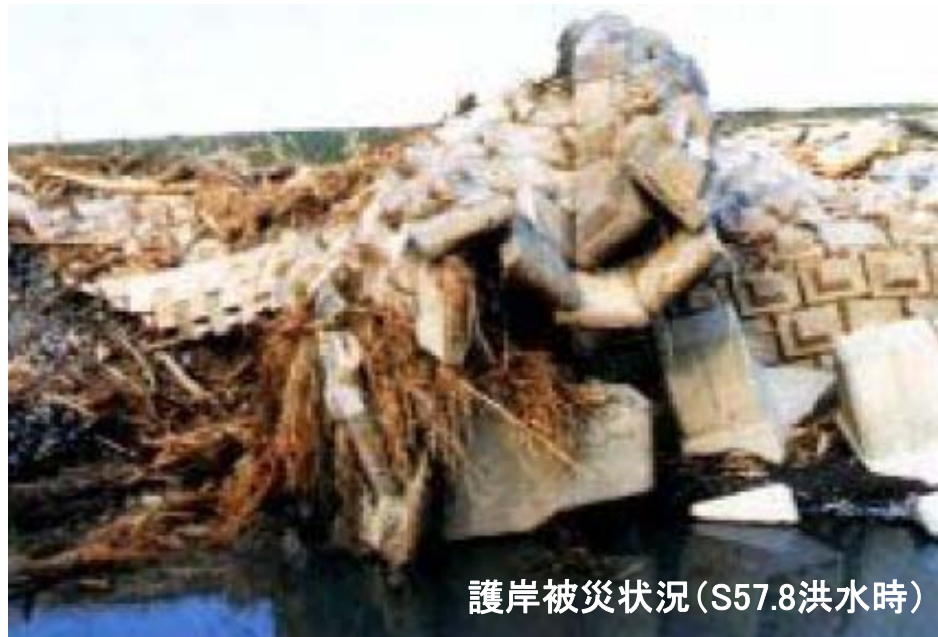
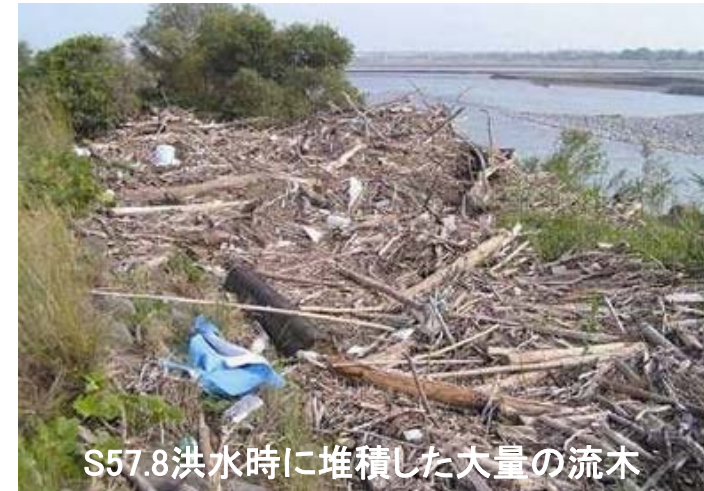
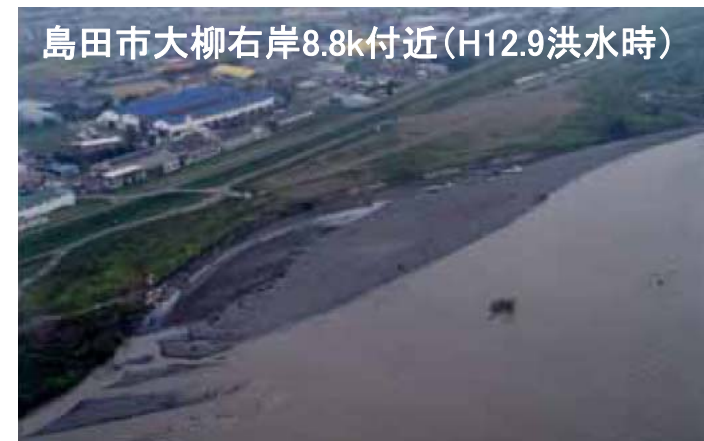
## 過去の台風による大井川下流部の被災状況

- 大井川は急峻な地形と流域形状から、洪水流量は短時間の強い雨によって支配される傾向にあり、過去の出水は降雨の集中度の大きい台風を原因とするものが多い。
- 平成3年9月に台風18号と秋雨前線の影響により洪水が発生し、川根本町(旧本川根町)等で大きな被害が発生した。

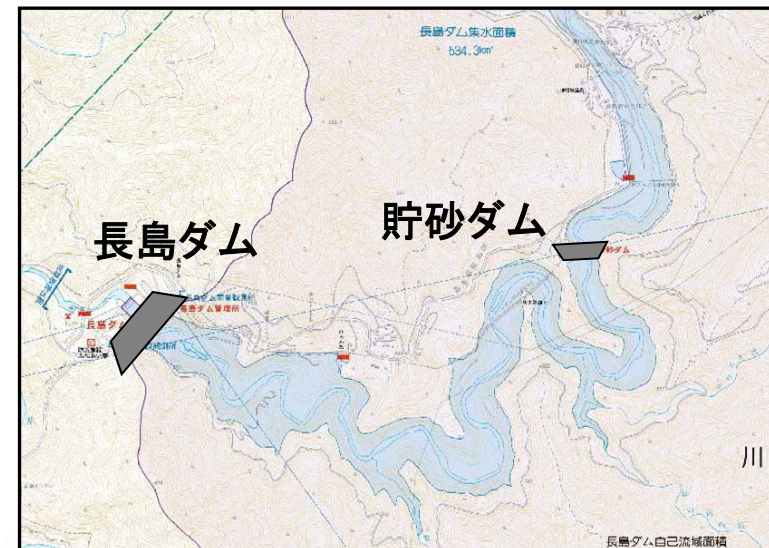
- 堆砂対策として、貯水池上流端に貯砂ダム(堆砂容量1,818千 $\text{m}^3$ )を設置し、貯砂ダムで年間140千 $\text{m}^3$ を捕捉・除去する計画としている。
- 平成22年度末時点における貯砂ダム堆砂量は720千 $\text{m}^3$ であり、貯砂ダムの堆砂率は約40%である。
- これまでに約160千 $\text{m}^3$ の堆積土砂を掘削除去し、貯水池への土砂流入を軽減している。

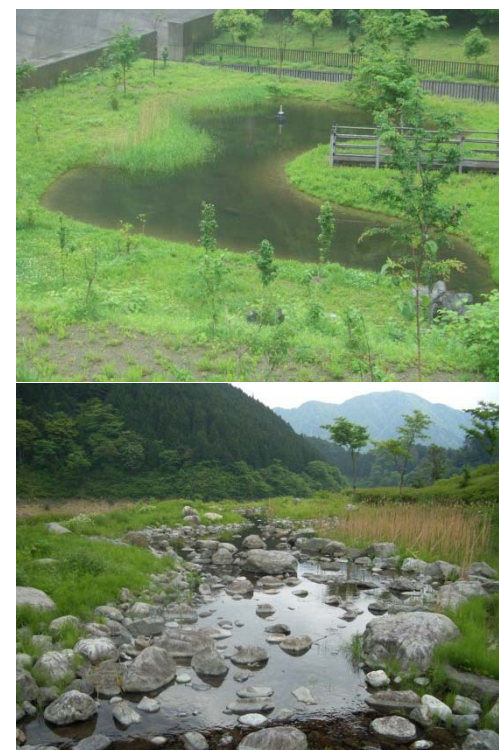
せせらぎ水路

- 調査対象範囲内の主要な植生は落葉広葉樹林、スギ・ヒノキ植林、常緑針葉樹林であり、顕著な変化はみられない。
- 湛水により開放水面が増加し、水際の草本群落が増加している。一方、水路や人工池などの環境創出により抽水植物(マコモ、カンガレイ、サンカクイ等)の生育がみられる。
