平成23年度
中部地方ダム等管理フォローアップ委員会

新豊根ダム 定期報告書
【概要版】

国土交通省 中部地方整備局

新豊根ダムの概要

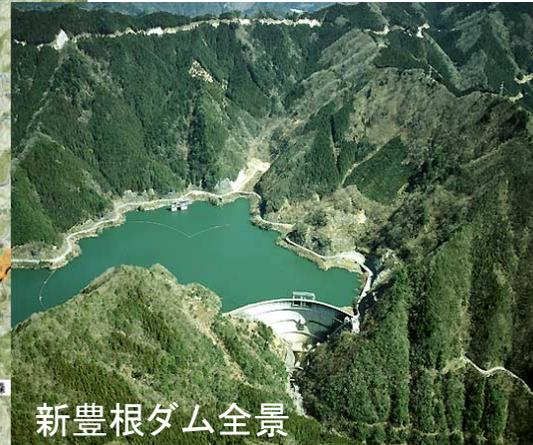
新豊根ダム全景

目的 ・防災操作
・発電

型式 アーチ式コンクリートダム
堤高 116.5m
(ダム天端標高EL.476.5m)

堤頂長 311.0m

流域面積 136.3km²

湛水面積 1.56km²

総貯水量 53,500千m³

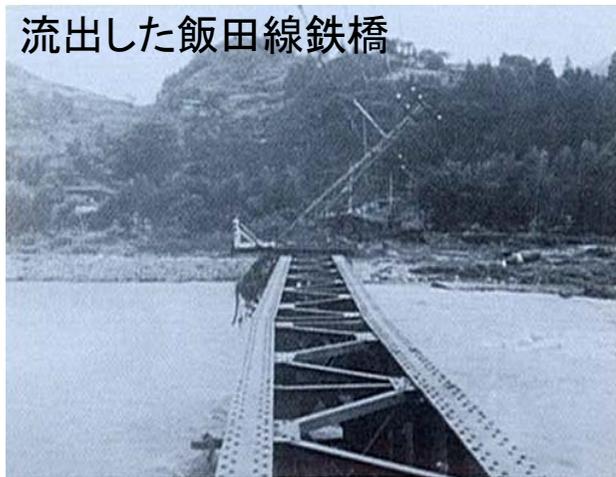
大千瀬川沿いの被災家屋

- 昭和43年8月29日と昭和44年8月5日に台風の影響により大洪水が発生し、旧佐久間町浦川地先において破堤溢水し、家屋の浸水ならびに流出、旧国鉄飯田線橋梁の流出等、多大の被害を及ぼした。

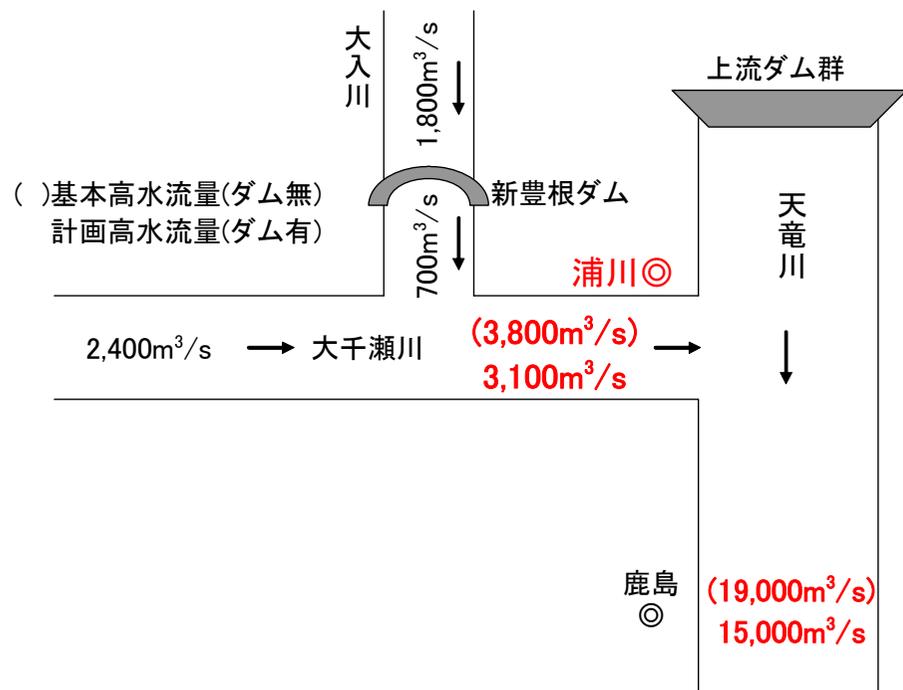
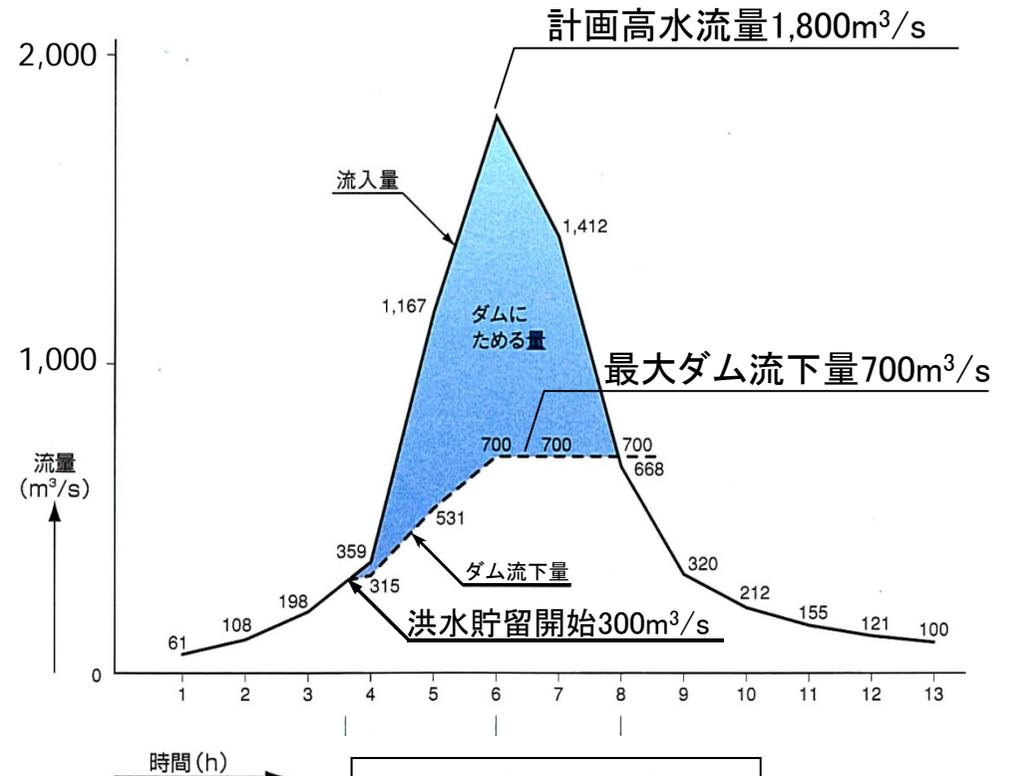
- ダム地点における計画高水流量 $1,800\text{m}^3/\text{s}$ を一定率一定量放流方式により $700\text{m}^3/\text{s}$ に調節し、治水基準点(浦川地点)の基本高水流量 $3,800\text{m}^3/\text{s}$ を $3,100\text{m}^3/\text{s}$ に低減させる計画である。
- 天竜川の治水基準点(鹿島)においては、上流ダム群と合わせて $19,000\text{m}^3/\text{s}$ を $15,000\text{m}^3/\text{s}$ に低減させる計画である。

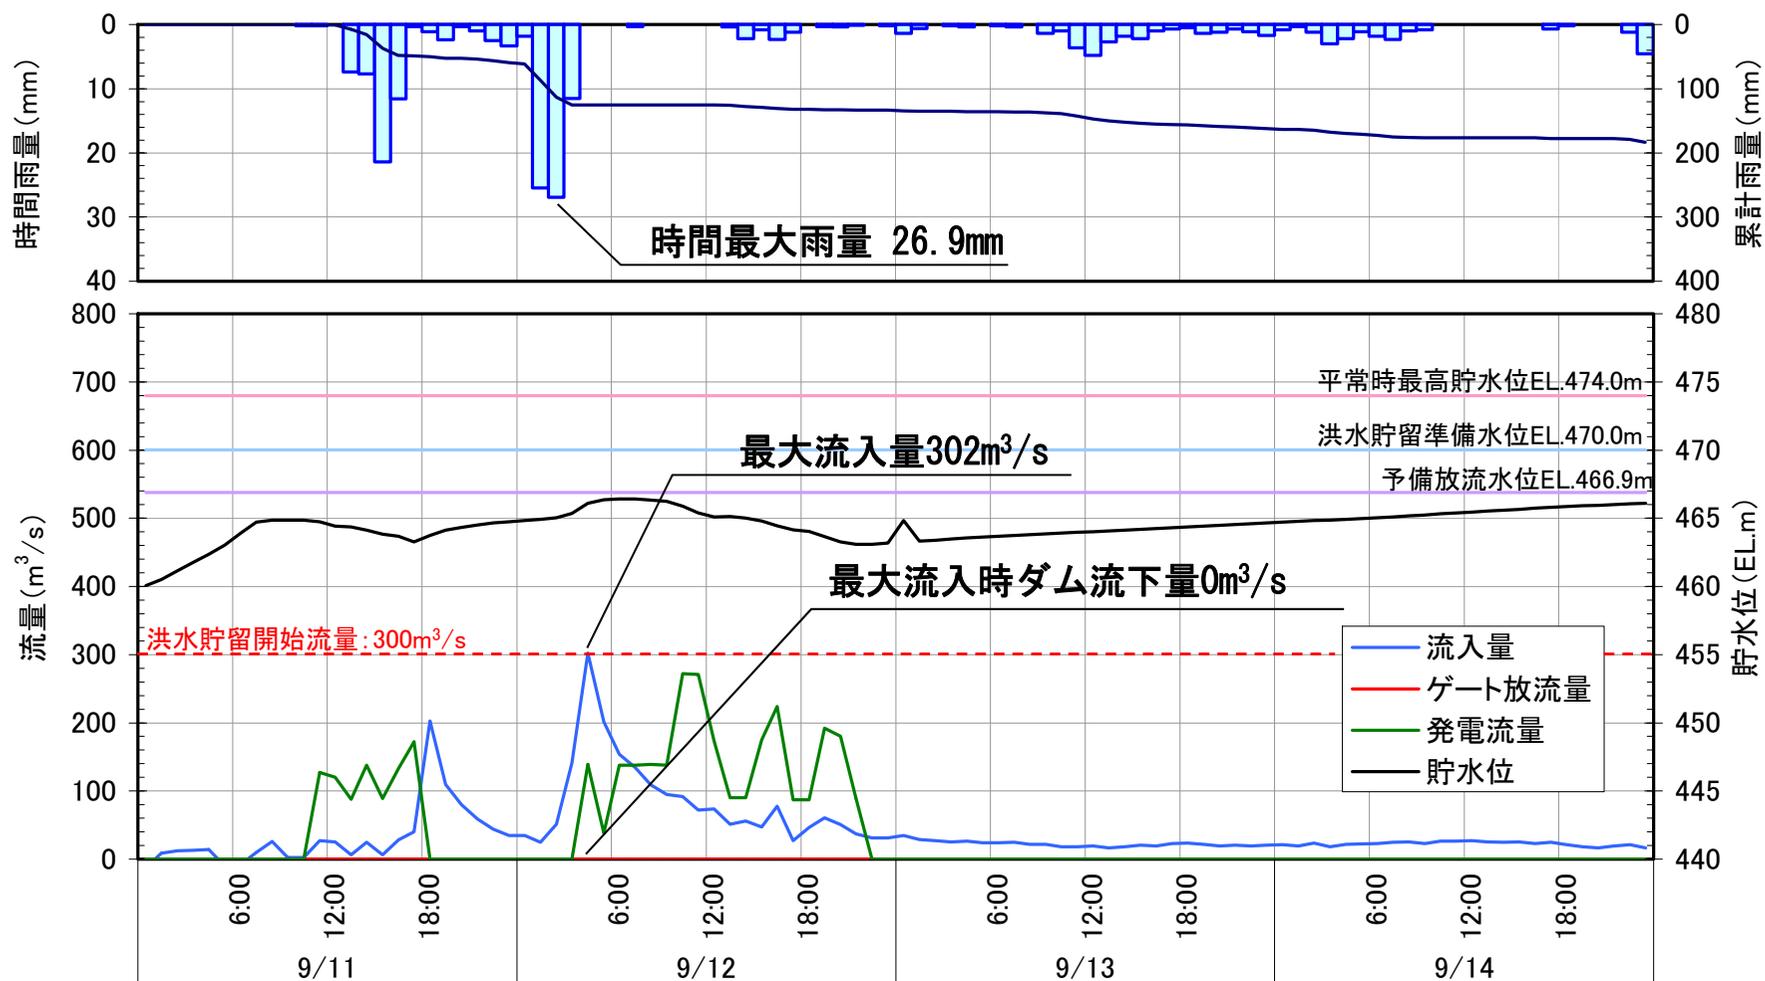
平成18年9月12日洪水 防災操作図

- 平成18年9月12日洪水では、佐久間ダムへの発電放流と連携し、最大流入量 $302\text{m}^3/\text{s}$ に対し、ダム流下量を $0\text{m}^3/\text{s}$ とする防災操作を行った。

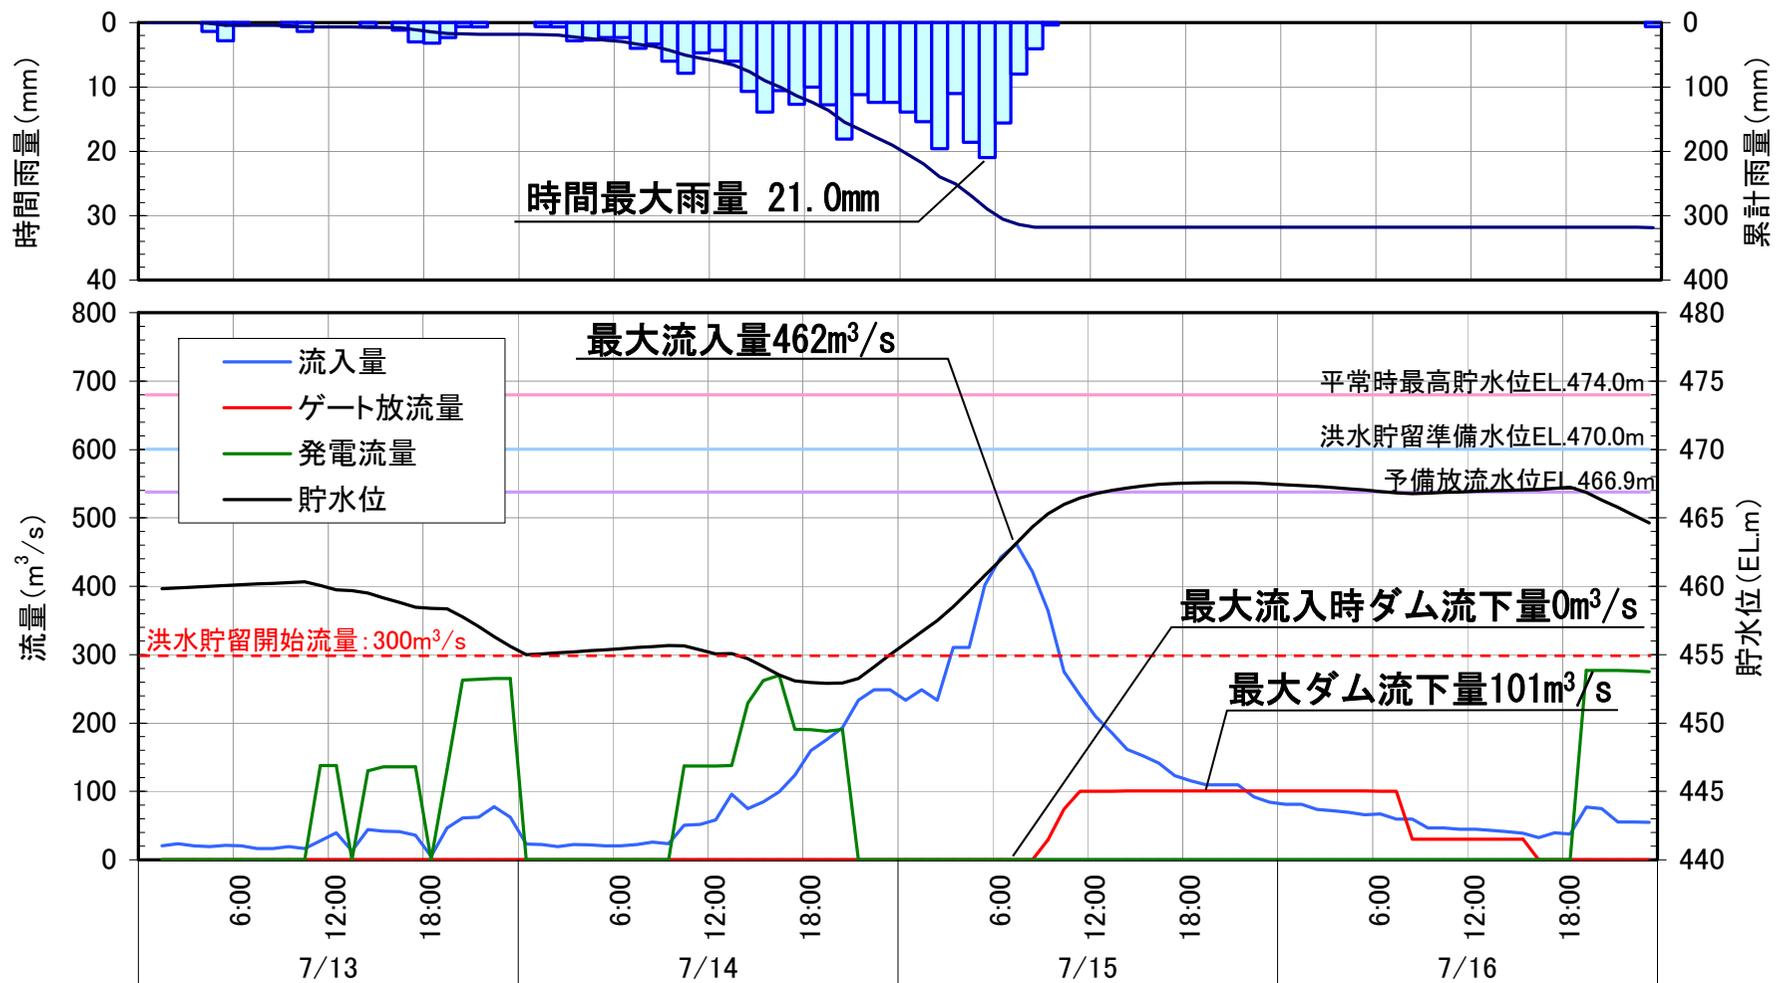
平成19年7月15日洪水 防災操作図

- 平成19年7月15日洪水では、事前に佐久間ダムへの発電放流により貯水位を下げ、最大流入量 $462\text{m}^3/\text{s}$ に対し、ダム流下量を $101\text{m}^3/\text{s}$ とする防災操作を行った。

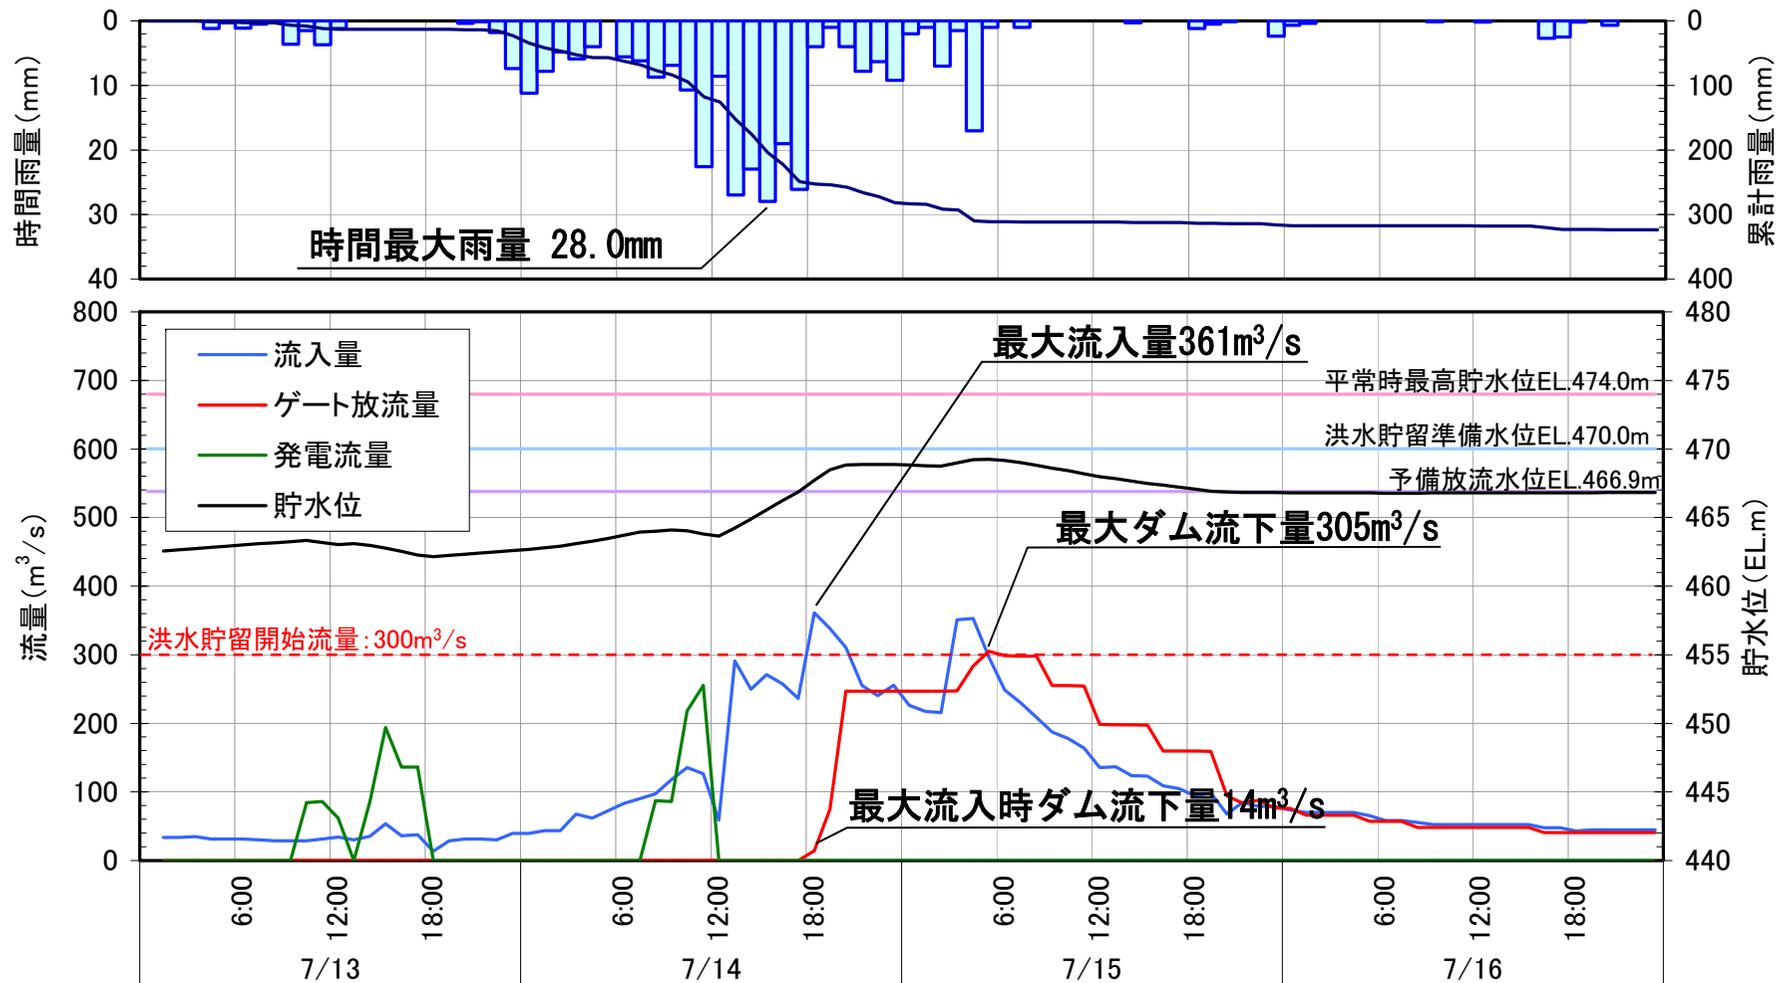
平成22年7月14日洪水 防災操作図

- 平成22年7月14日洪水では、事前に佐久間ダムへの発電放流により貯水位を下げ、最大流入量 $361\text{m}^3/\text{s}$ に対し、ダム流下量を $305\text{m}^3/\text{s}$ とする防災操作を行った。

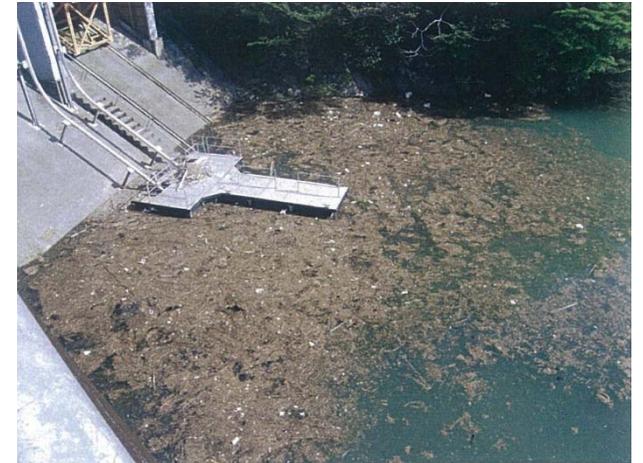
チップ加工した流木(H22)

- 新豊根ダムでは洪水のたびに流木を捕捉し、下流河道への流木流出による被害を防いでいる。
- 平成18年度以降の流木処理量は約511m³で、下流河道への流木流出を未然に防いだと考えられる。
- 回収した流木の一部はチップ加工し、地域住民に無償提供することで資源の有効活用に取り組んでいる。

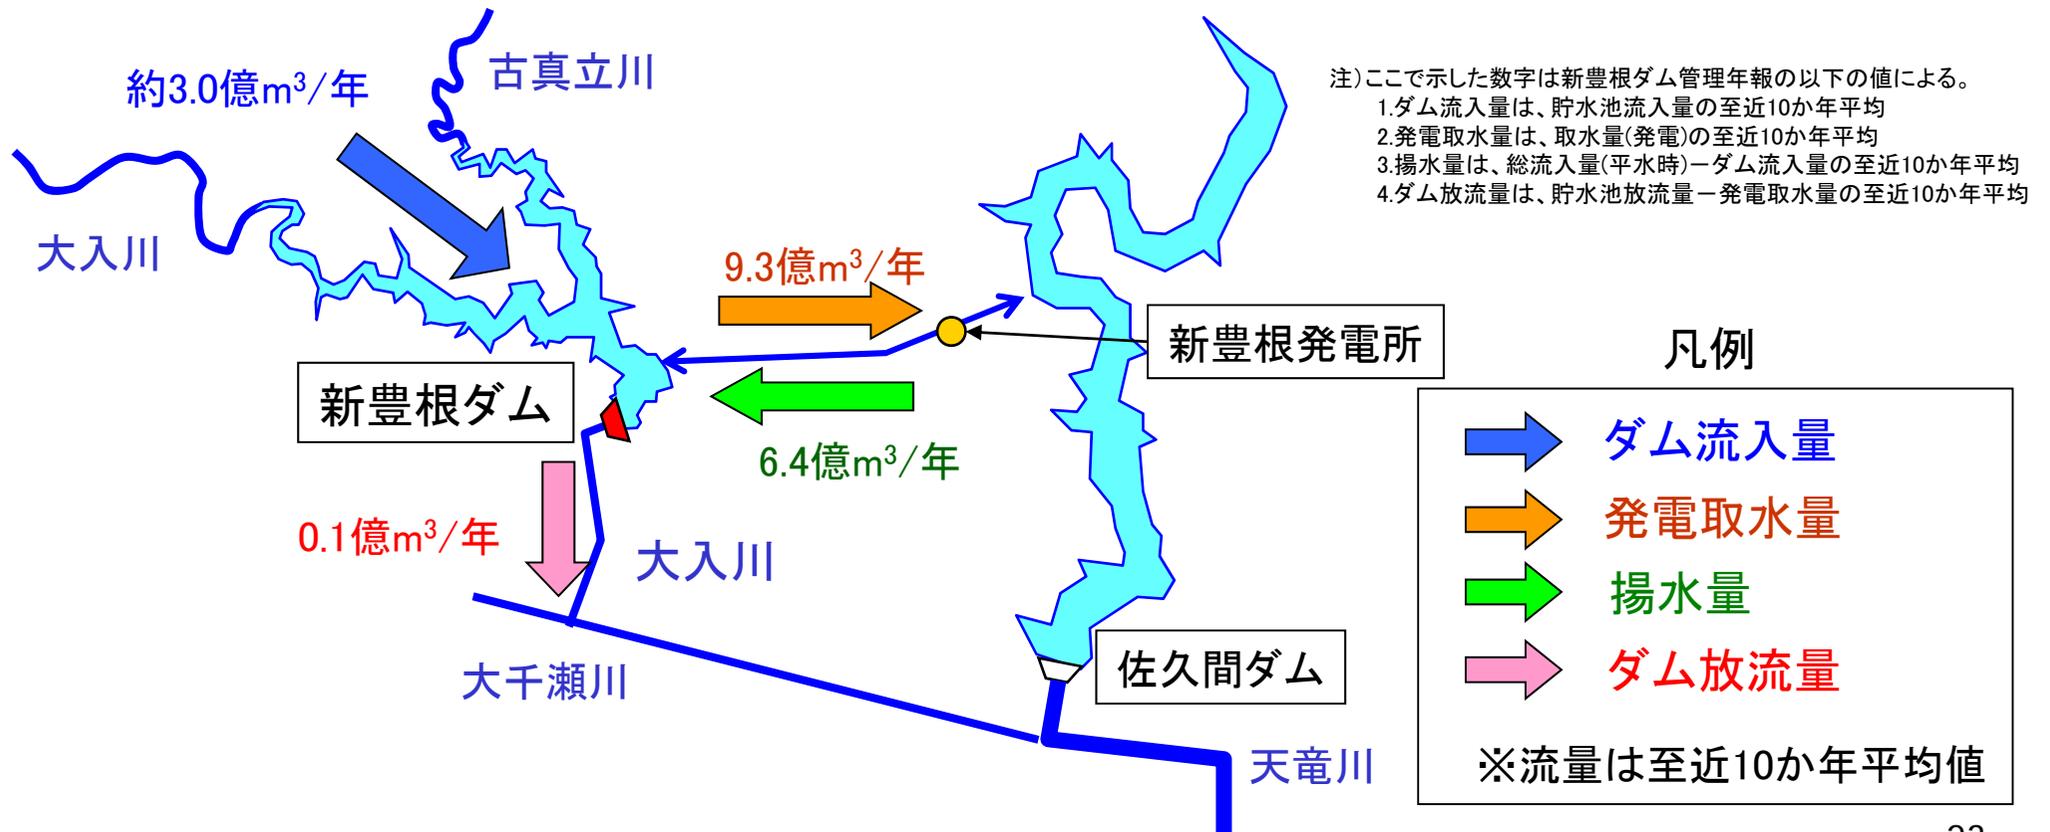
新豊根ダムの流入量、発電取水量、揚水量、ダム放流量の概要

- 新豊根ダムは、新豊根ダム湖を上池、佐久間ダム湖を下池として揚水発電を行っている。
- 新豊根ダムのダム湖への年平均流入量は約3.0億 m^3 、揚水量は約6.4億 m^3 となっており、流入量に対して約2.0倍の量の揚水を行っている。

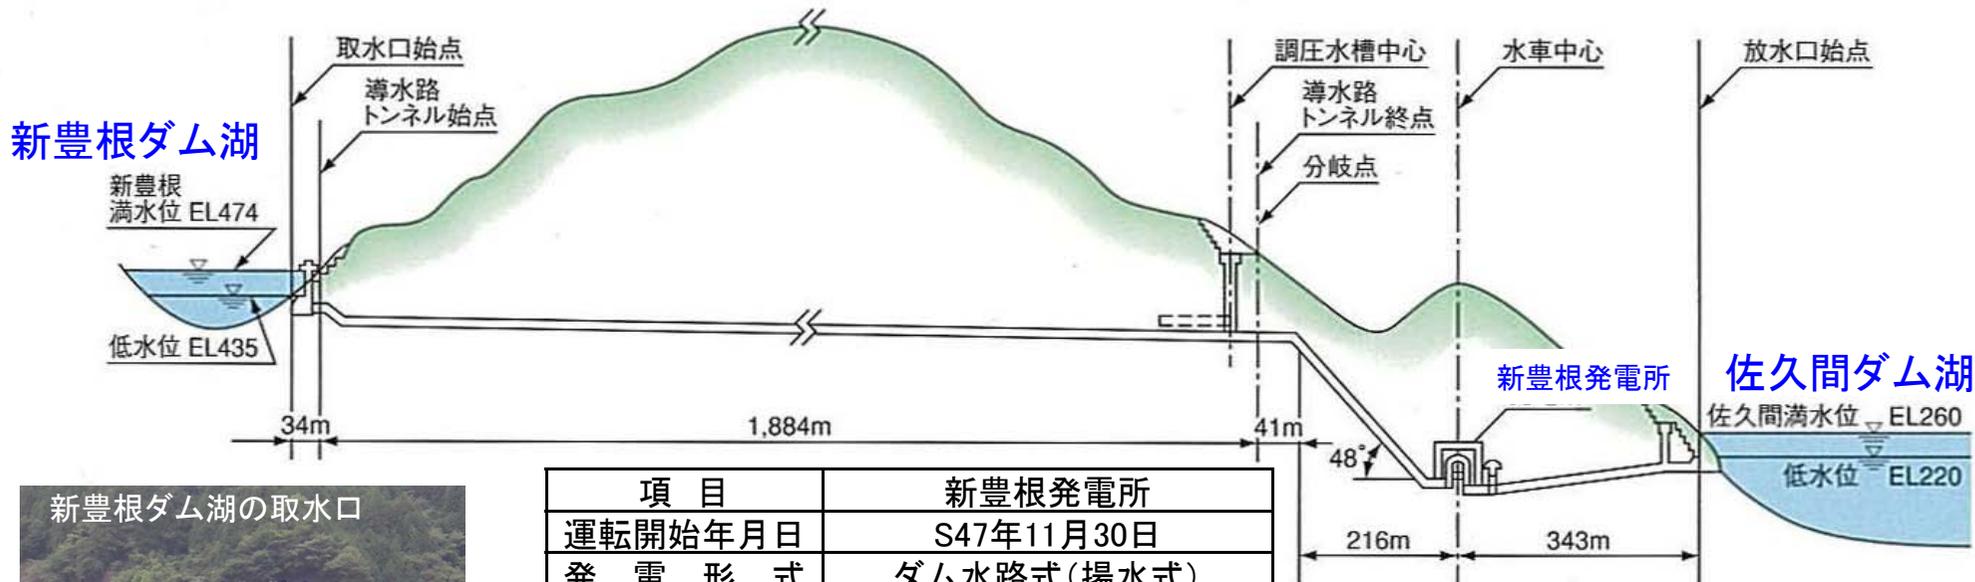
新豊根発電所の導水路トンネル縦断図

新豊根発電所は、佐久間ダム湖(下池)と新豊根ダム湖(上池)の上下の高低差を利用して、最大出力1,125,000kWの揚水発電を行っている。これは平成17年に稼働した浜岡原子力発電所5号基の出力(1,380,000kW)の約8割の出力に相当する。

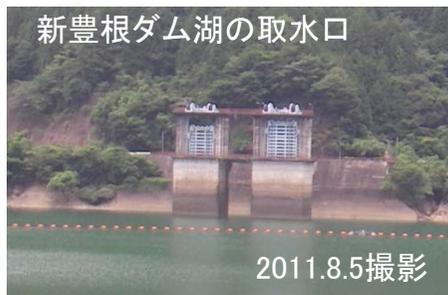
項目	新豊根発電所
運転開始年月日	S47年11月30日
発電形式	ダム水路式(揚水式)
出力	最大1,125,000kW
使用水量	最大645m ³ /s(発電時) 最大600m ³ /s(揚水時)
有効落差	最大203m

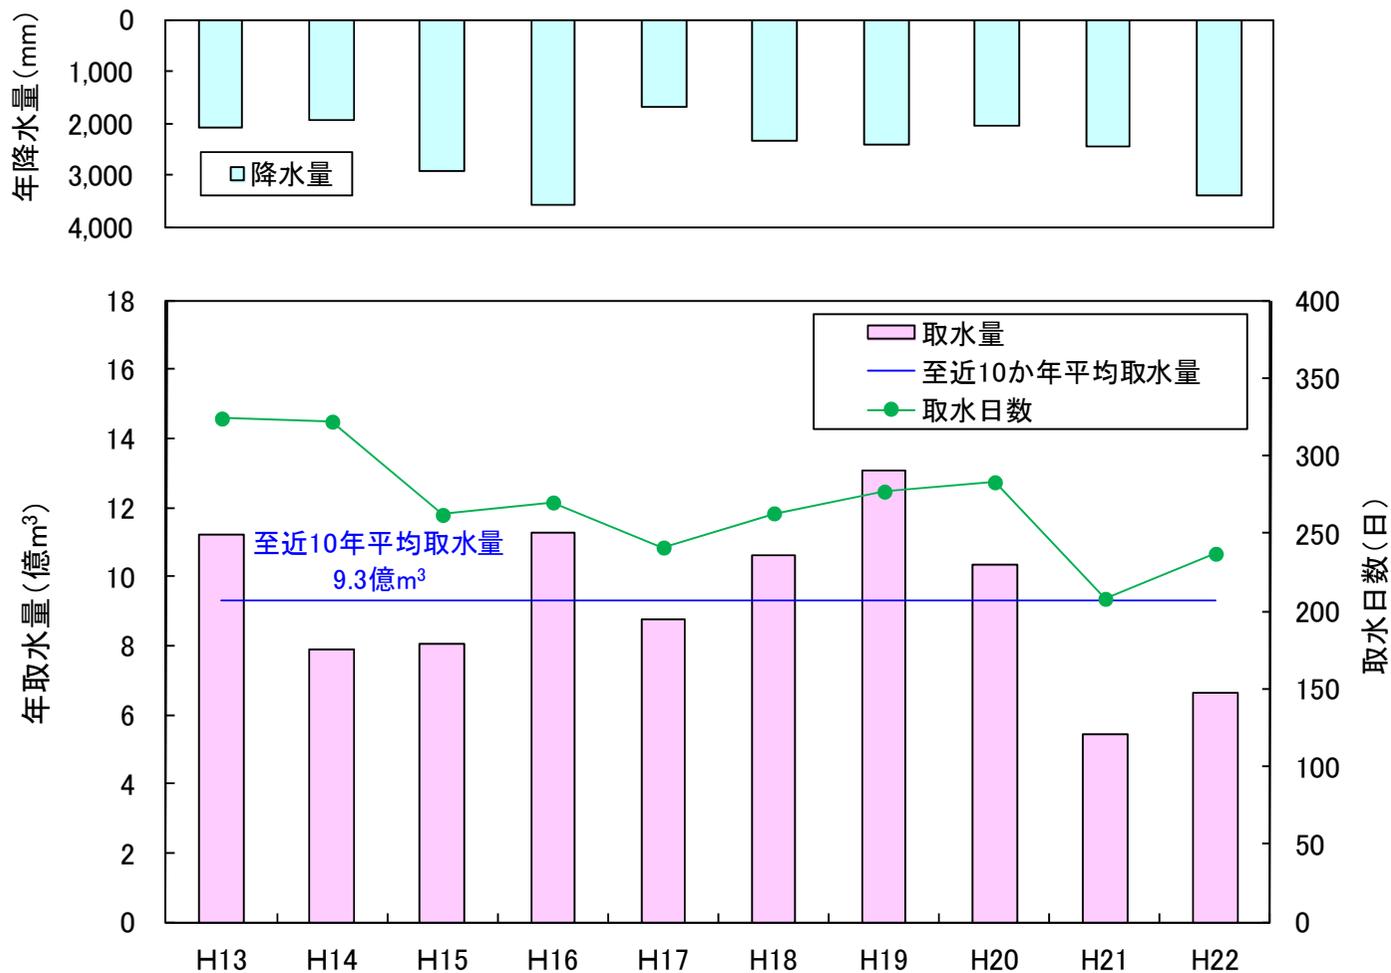
新豊根ダムの利水（発電取水）実績

- 至近10か年（平成13年～22年）において、発電のために取水された水量は年平均約9.3億 m^3 （取水日数：年平均269日）であった。

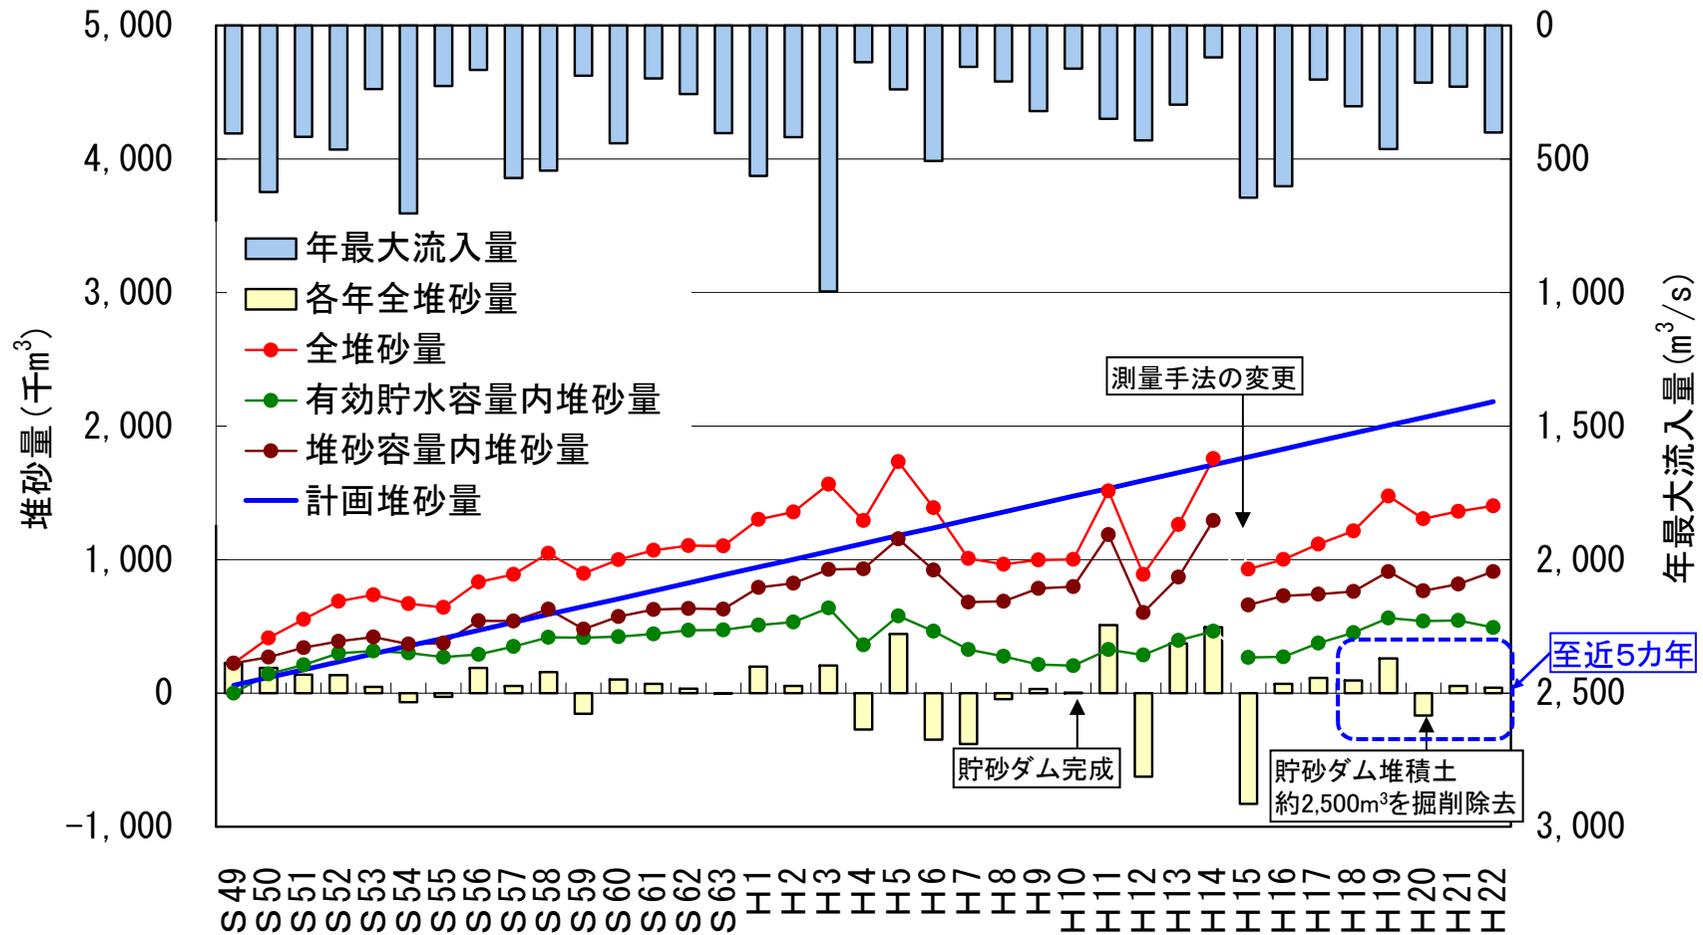
堆砂状況の経年変化

ダム完成後37年経過した時点の、**全堆砂量は約1,403千m³**、**至近5か年の比堆砂量は420m³/年/km²**であり、至近5か年は計画と同等の堆砂実績となっている。

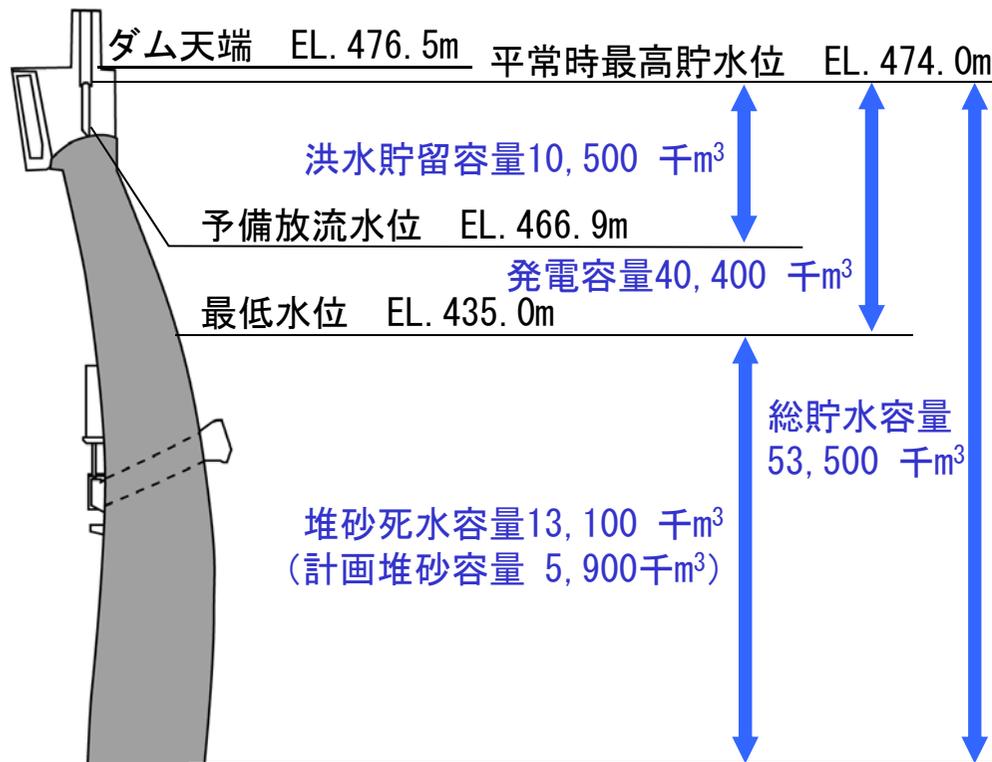
- 全堆砂量: 1,403千m³
- 有効容量内堆砂量: 493千m³
- 堆砂容量内堆砂量: 910千m³
- 経過年数: 37年
- 全堆砂率: 2.6%
(総貯水容量に対する)
- 堆砂率: 23.8%
(堆砂容量に対する)
- 有効貯水容量内堆砂率: 1.2%

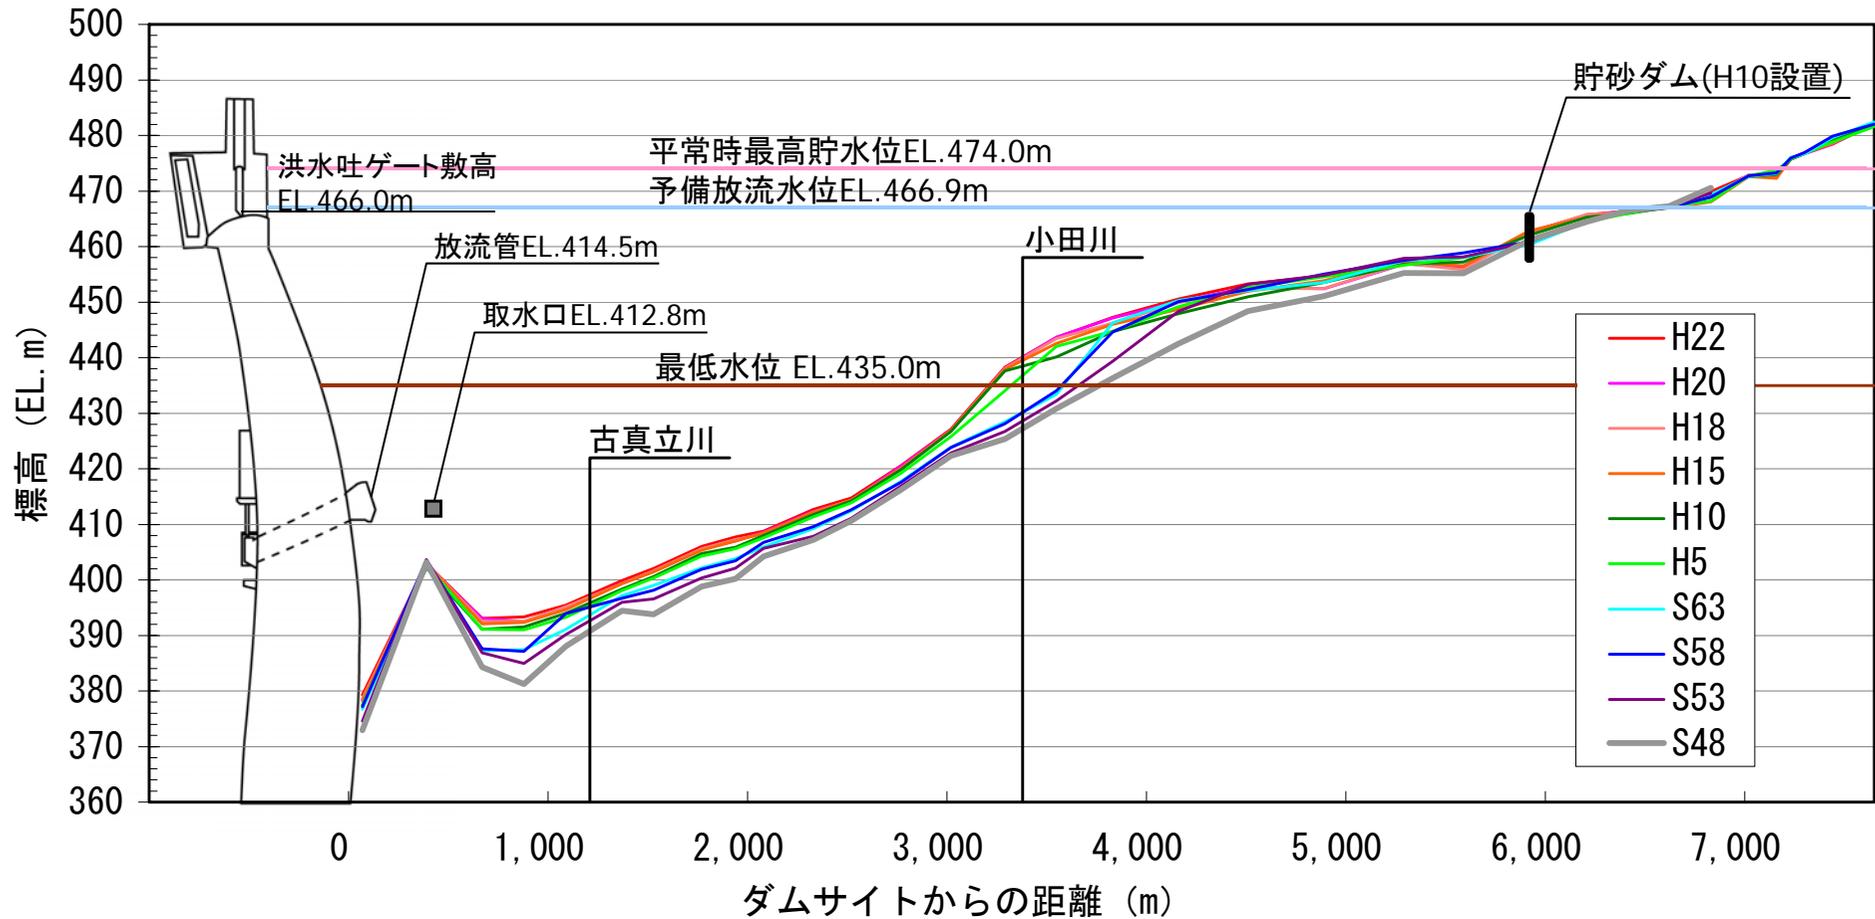
最深河床高の推移

- 管理開始以降、最低水位付近の堆砂が進行しているが、至近5か年の堆砂形状は比較的安定している。

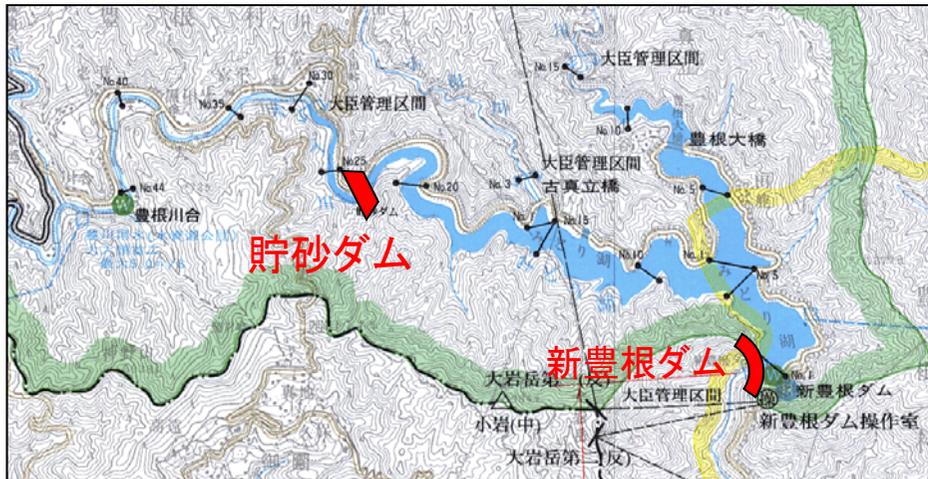
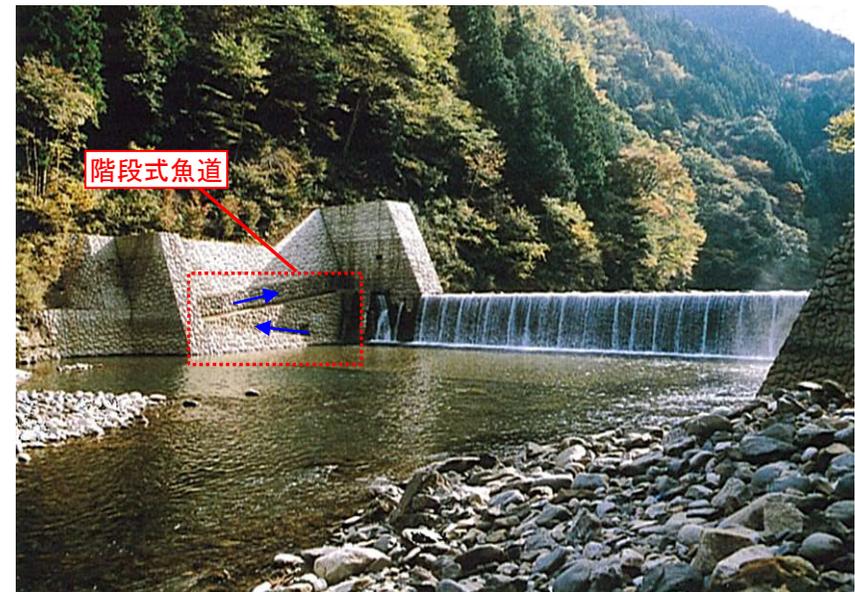
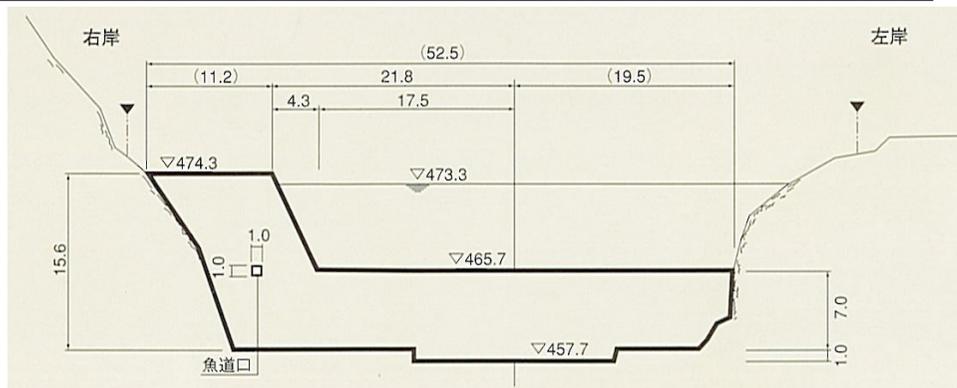
- 今後の土砂流出に備えて、貯水池保全を目的に貯砂ダムを設置した。
- 平成20年度には貯砂ダムに堆積した土砂のうち約2,500m³を掘削除去した。
- 貯砂ダムには魚道を設置し、魚の移動に配慮している。

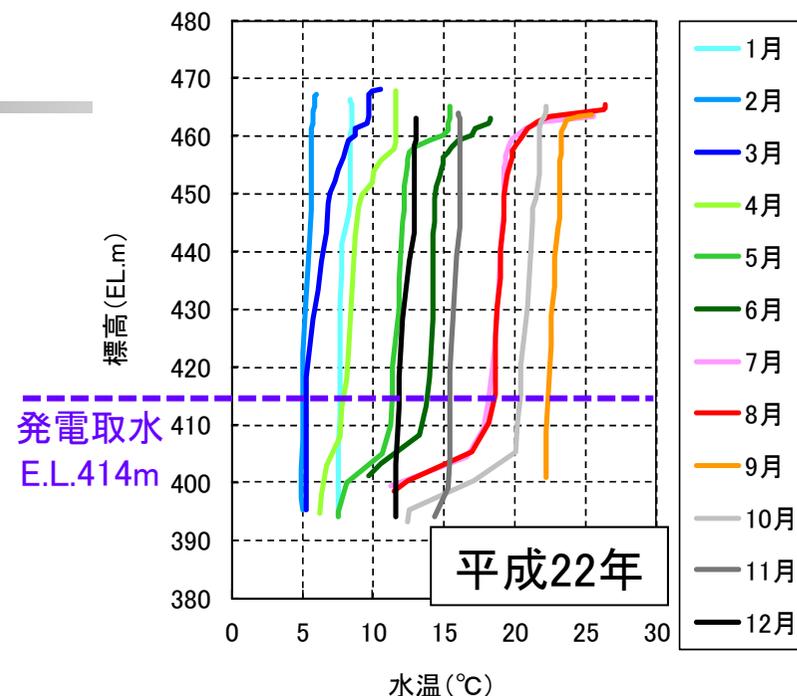
- 貯水池内水温分布
 - 春から秋にかけて水温躍層が形成され、発電取水口付近の水温は表層より低くなる。
 - 冬季は循環期となり、水温は一様となる。

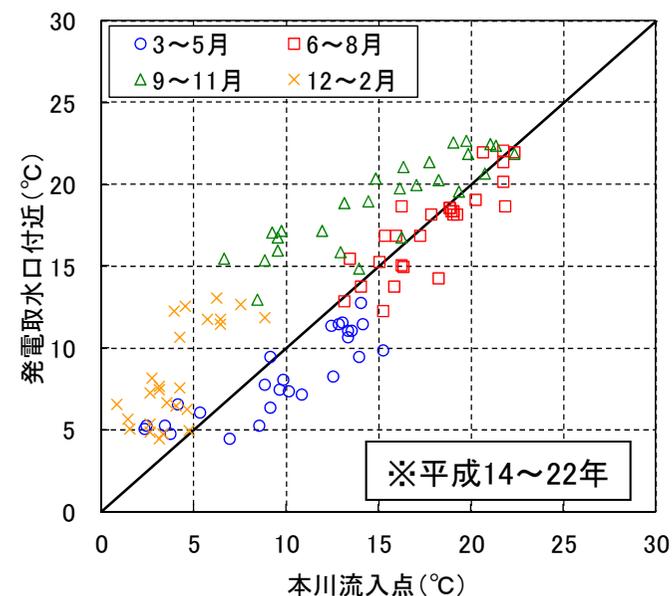
- 放流水温
 - 3月～8月頃には、流入河川水温より最大5°C程度低い貯水池の水を取水していると考えられる。
 - 新豊根ダムからの放流はほとんどが佐久間ダムへの発電放流であり、ダム下流河川への放流は洪水時のみであることから、新豊根ダム下流への冷水放流に関する問題は発生していない。

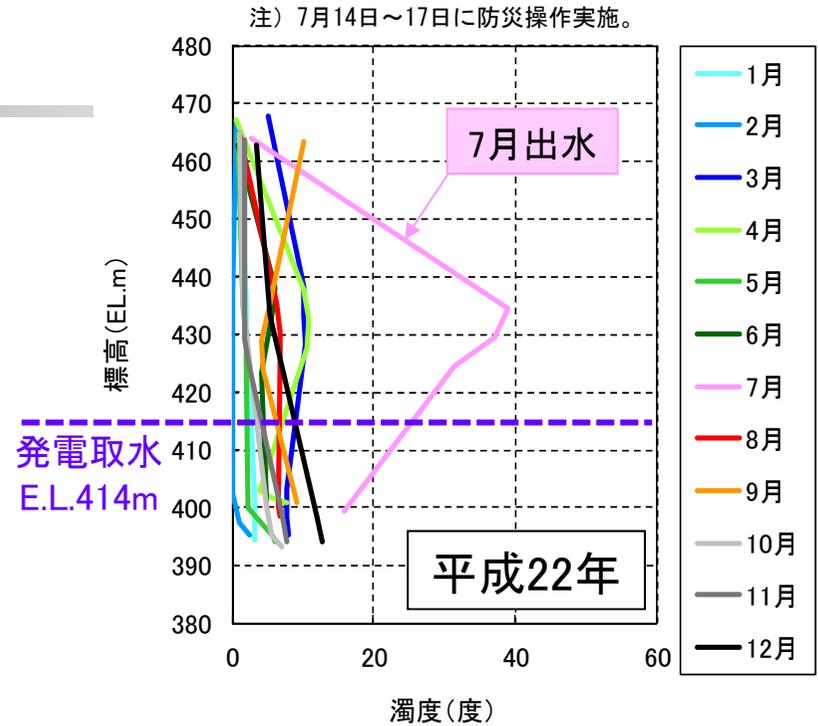
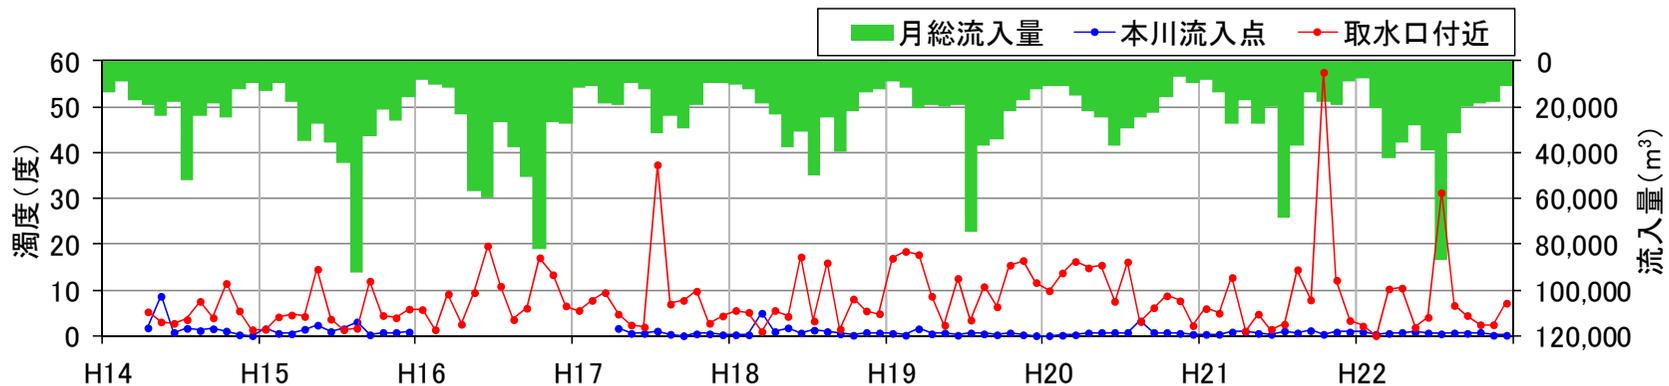
- 貯水池内濁度分布
 - 濁度の鉛直分布はほぼ均一であり、濁水長期化を生じさせる特定の層に濁水が貯留されることはない。
- 放流水の濁り
 - 発電取水口付近の濁度は、佐久間ダムからの揚水の影響を受けていると考えられ、流入河川の濁度よりも高くなっているが、ダム下流河川への放流は洪水時のみであることから、新豊根ダム下流への濁水長期化は生じていない。

注) 佐久間ダム貯水池の総貯水池容量326,848千 m^3 に対し、佐久間ダムへの日平均発電放流量が29.52 m^3/s (平成13～22年)であり、すべてが入れ替わるには約130日を要する。また、日平均流入量9.43 m^3/s (平成13～22年)に対し、佐久間ダムからの日平均揚水量は29.81 m^3/s であり、流入量に対して揚水量が2倍以上となっている。

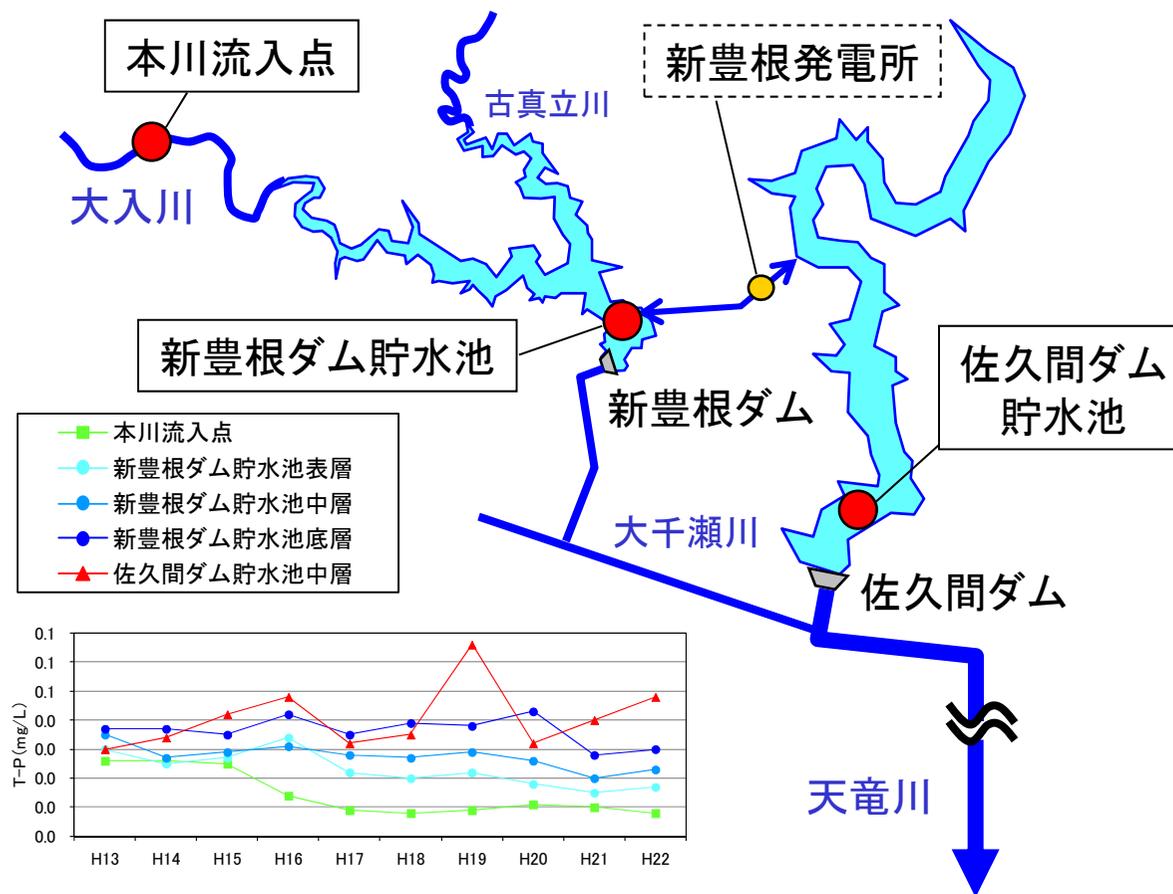
- 佐久間ダム貯水池の中層は新豊根ダム貯水池から放流、また揚水される位置となる。その水質は新豊根ダム貯水池の水質に近く、新豊根ダムへの流入河川の水質レベルより高くなっている。
- 新豊根ダム貯水池の水質は佐久間ダムから揚水される水質の影響を受けていると考えられる。
