# 第4回長良川河口堰の更なる弾力的な運用 に関するモニタリング部会（案） （抜粋）

平成24年10月29日

国土交通省中部地方整備局  
独立行政法人水資源機構中部支社

## 2. 平成24年度の更なる弾力的な運用について

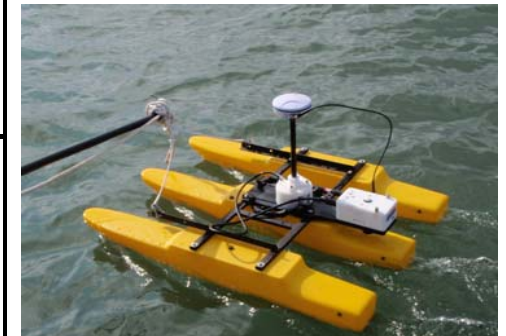
音響ドップラー流向流速計

1. 目的 音響ドップラー流速計を使用し、フラッシュ操作時の流れの変化を調査
