**平成26年度
中部地方ダム等管理フォローアップ委員会**

**小渋ダム 定期報告書
【概要版】**

平成27年 3月

国土交通省 中部地方整備局

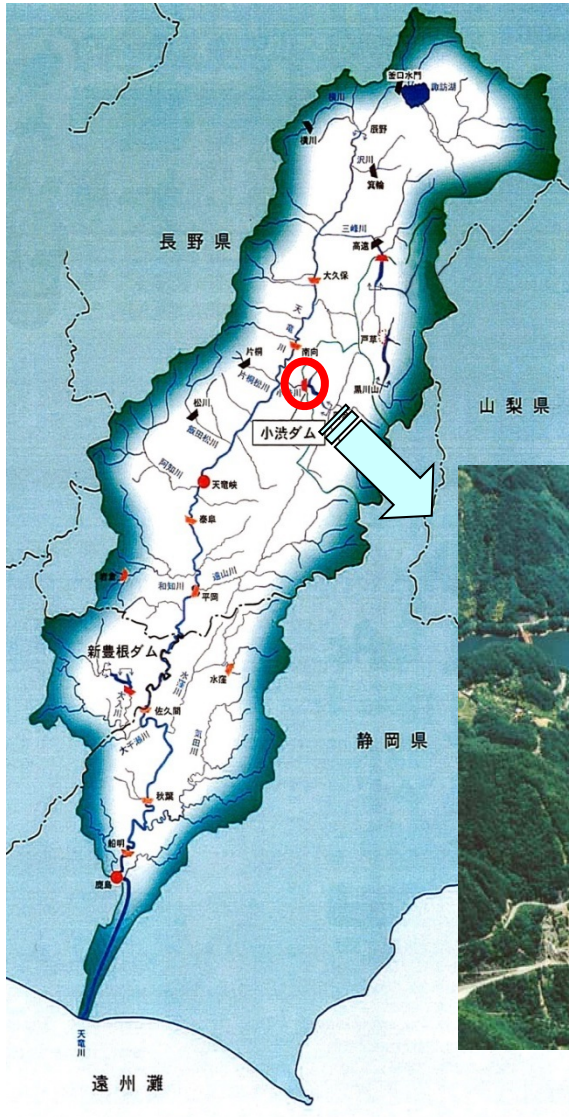
小渋ダムの概要

型式：アーチ式コンクリートダム

堤高 105.0m(ダム天端標高EL.620.0m)

堤頂長 293.3m

流域面積 288.0km²

湛水面積 1.67km²

総貯水量 58,000千m³

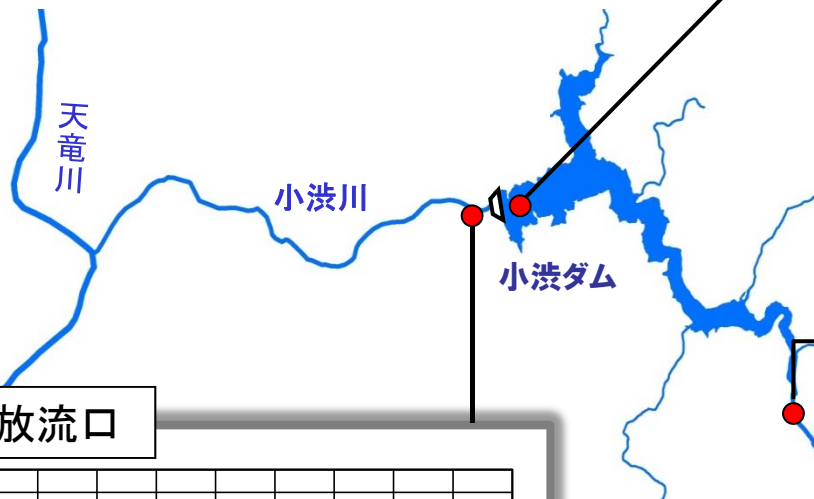
- 流入河川
年平均値は環境基準値のpH6.5~8.5の範囲内にあり、環境基準を達成している。
- ダム放流口
年平均値は環境基準値のpH6.5~8.5の範囲内にあり、環境基準を達成している。
- 貯水池
年平均値は環境基準値のpH6.5~8.5の範囲内にあり、環境基準を達成している。

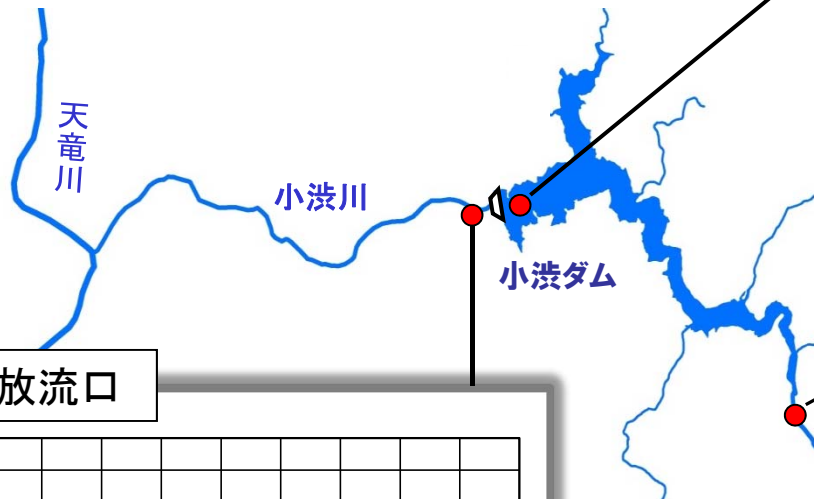
年平均値及び75%値は環境基準値1mg/L以下で推移し、環境基準を達成している。

年平均値及び75%値は、表中層で環境基準値1mg/Lを上回る年がみられるが、経年的な変化傾向はみられない。

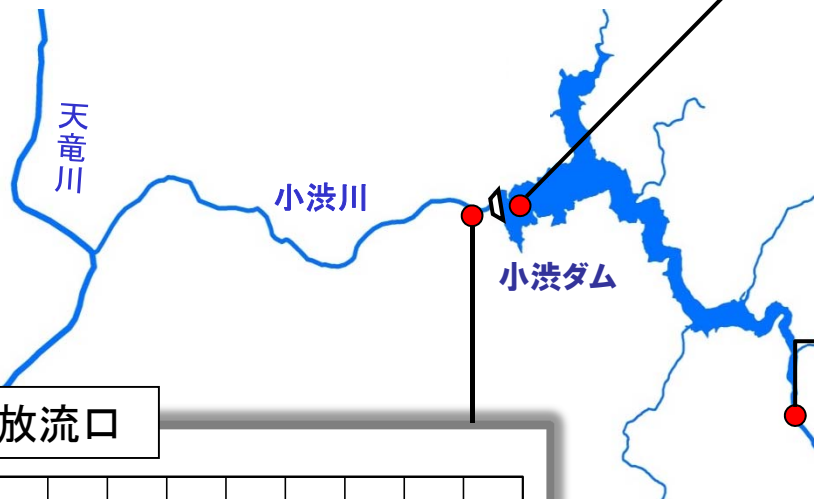
- 流入河川
年平均値及び75%値は概ね1mg/L程度で推移し、変化はみられない。
- ダム放流口
年平均値及び75%値は概ね2mg/L程度で推移し、変化はみられない。
- 貯水池
年平均値及び75%値は概ね2mg/L程度で推移し、変化はみられない。

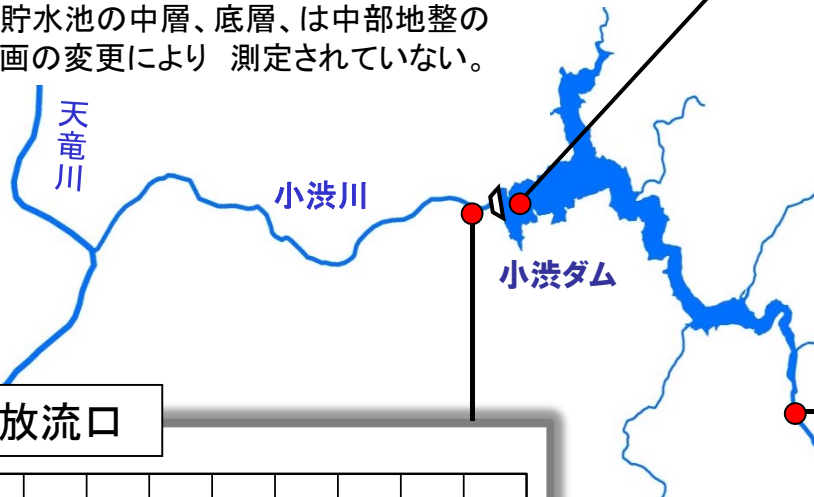
年平均値は10mg/L前後で推移し、環境基準を達成している。

年平均値は7.5mg/L以上で推移し、環境基準を達成している。

※H16の貯水池の中層、底層、は中部地整の測定計画の変更により 測定されていない。

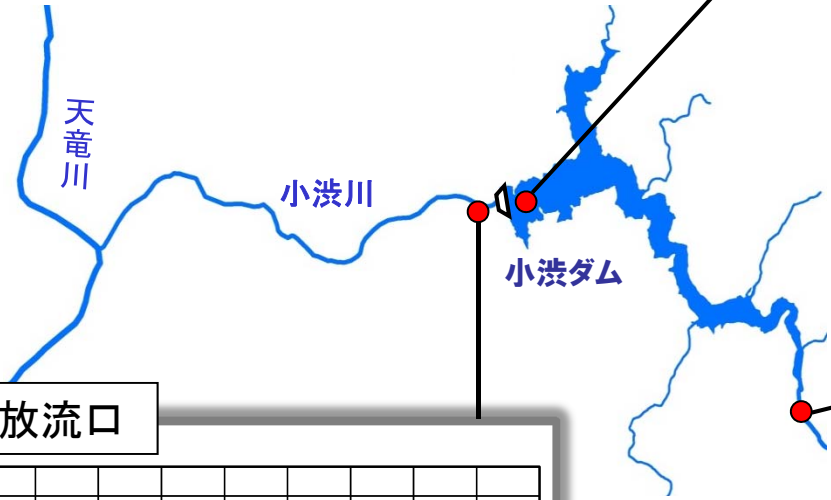
- 流入河川
 - 年平均値は0.5mg/L程度で推移し、変化はみられない。
- ダム放流口
 - 年平均値は0.5 mg/L程度で推移し、変化はみられない。
- 貯水池
 - 3層ともに、年平均値は0.5mg/L程度で推移し、変化はみられない。
