平成27年度
中部地方ダム等管理フォローアップ委員会
長良川河口堰定期報告書【概要版】

国土交通省中部地方整備局
水資源機構中部支社

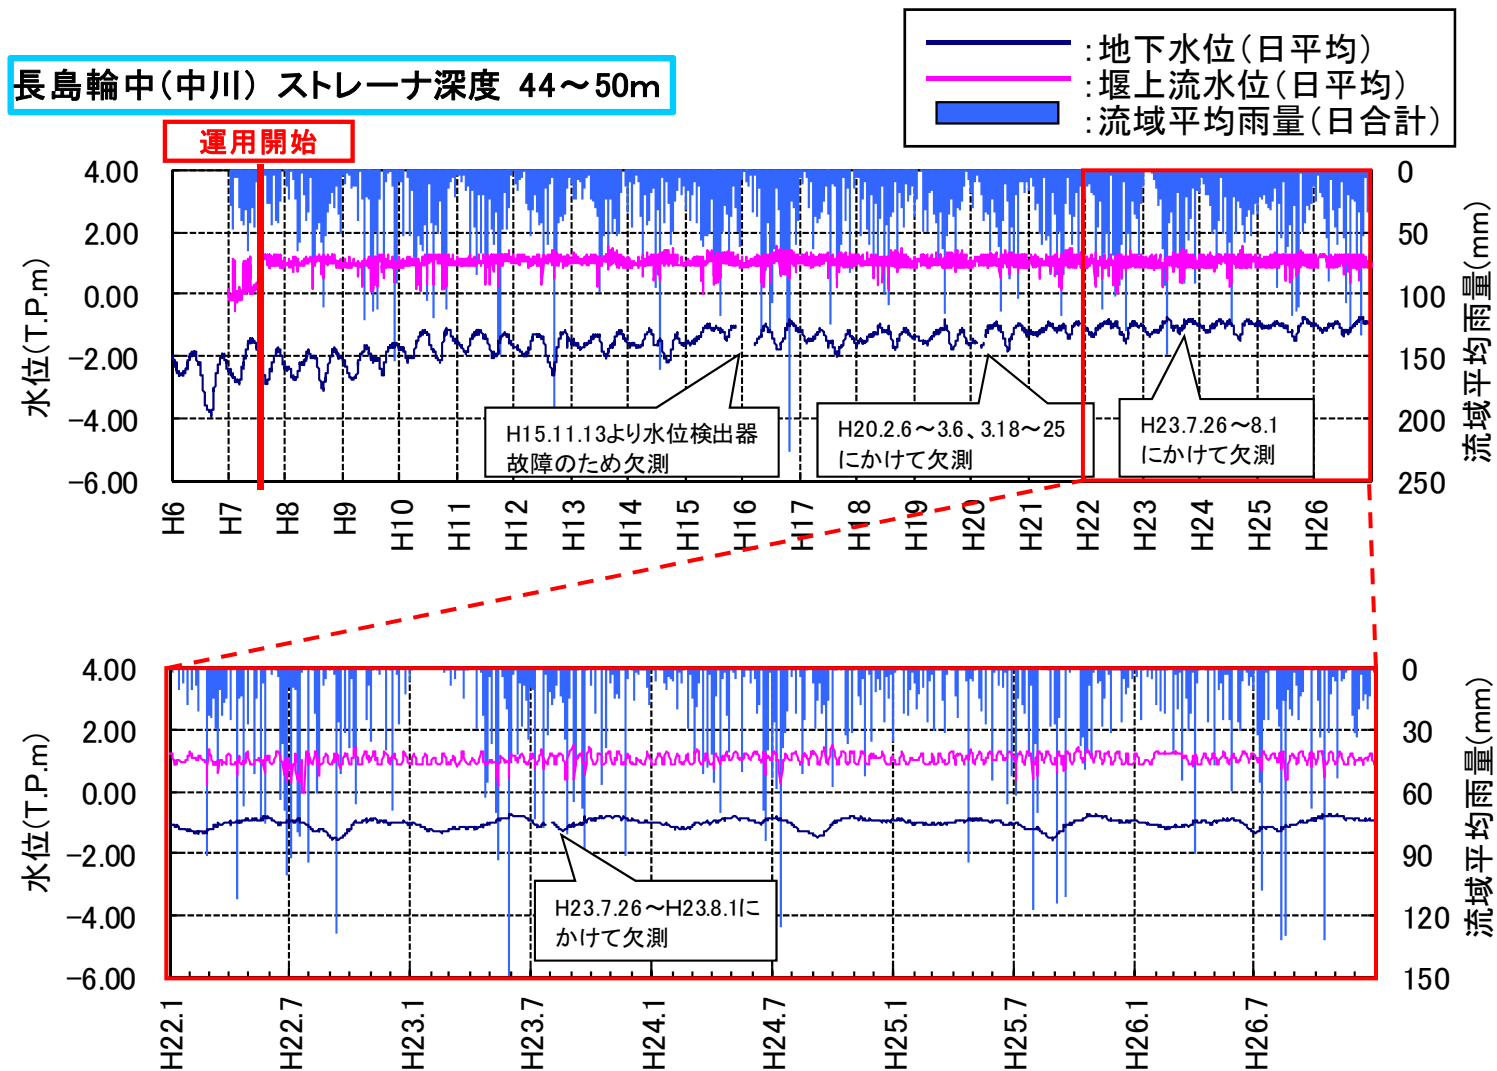
- 長島輪中(中川)における地下水位については、平成16年頃まで緩やかな上昇傾向が見られるが、その後はほぼ横這いで推移している。
