平成28年度
中部地方ダム等管理フォローアップ委員会
新豊根ダム 定期報告書（案）
【概要版】

平成28年12月

国土交通省 中部地方整備局

新豊根ダムの概要

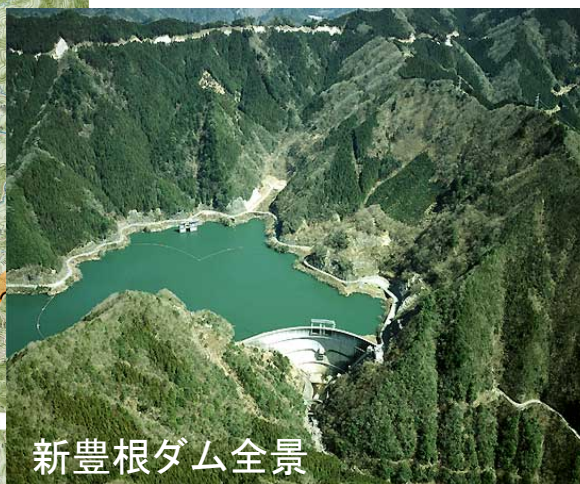
新豊根ダム全景

型式 アーチ式コンクリートダム
堤高 116.5m
(ダム天端標高EL.476.5m)

堤頂長 311.0m

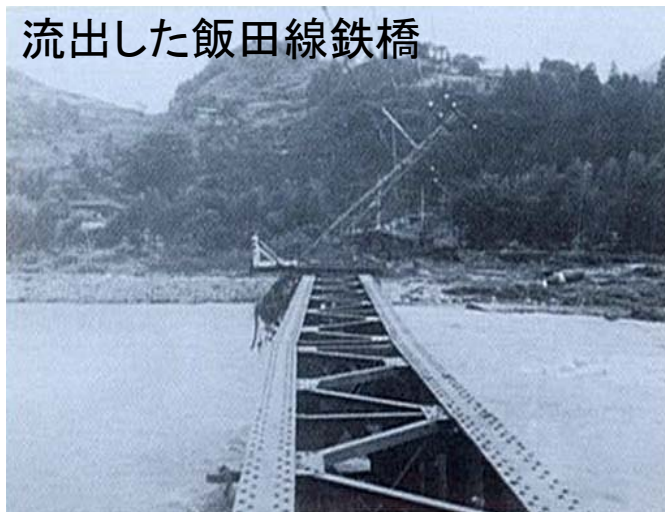
- 昭和43年8月29日と昭和44年8月5日に台風の影響により大洪水が発生し、旧佐久間町浦川地先において破堤溢水し、家屋の浸水ならびに流出、旧国鉄飯田線橋梁の流出等、多大の被害を及ぼした。

流出した飯田線鉄橋

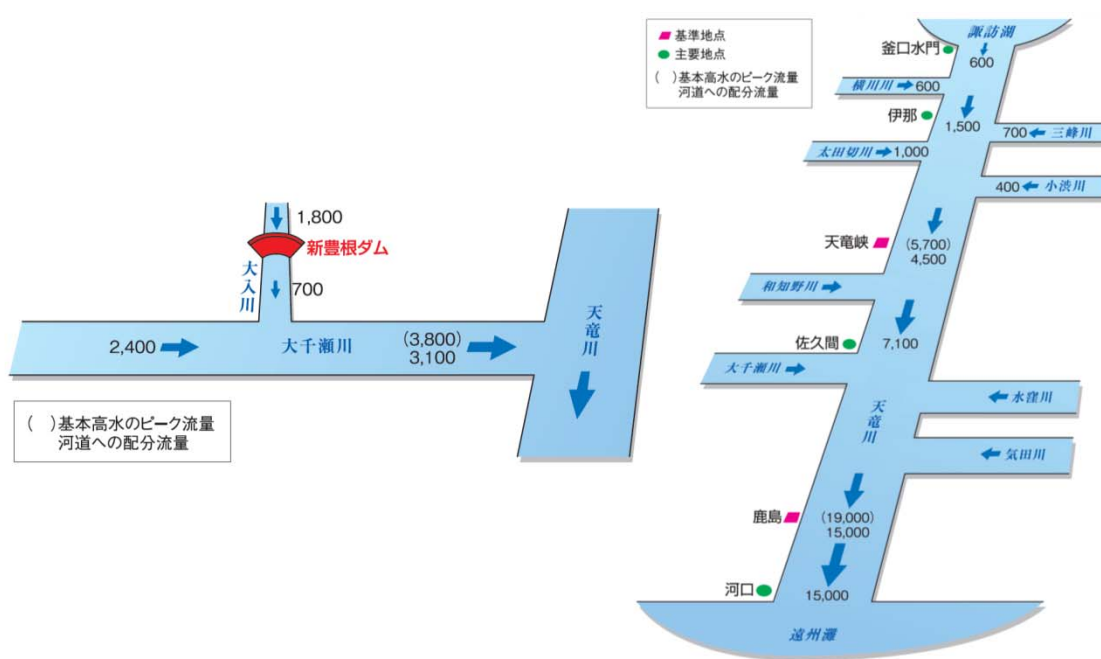
流量配分図

- ダム地点における計画高水流量 $1,800\text{m}^3/\text{s}$ を一定率一定量放流方式により $700\text{m}^3/\text{s}$ に調節し、治水基準点(浦川地点)の基本高水流量 $3,800\text{m}^3/\text{s}$ を $3,100\text{m}^3/\text{s}$ に低減させる計画である。
- 天竜川の治水基準点(鹿島)においては、上流ダム群と合わせて $19,000\text{m}^3/\text{s}$ を $15,000\text{m}^3/\text{s}$ に低減させる計画である。

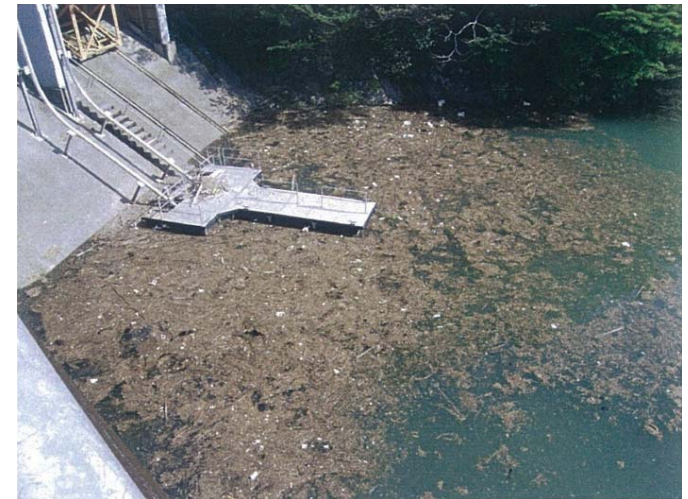
- 新豊根ダムでは洪水のたびに流木を捕捉し、下流河道への流木流出による被害を防いでいる。
- 至近5か年の流木処理量は約1,080m³で、下流河道への流木流出を防ぎ、被害軽減に寄与したものと考えられる。
- 回収した流木の一部はチップ加工し、地域住民に無償提供することで資源の有効活用に取り組んでいる。

貯水池における流木の状況

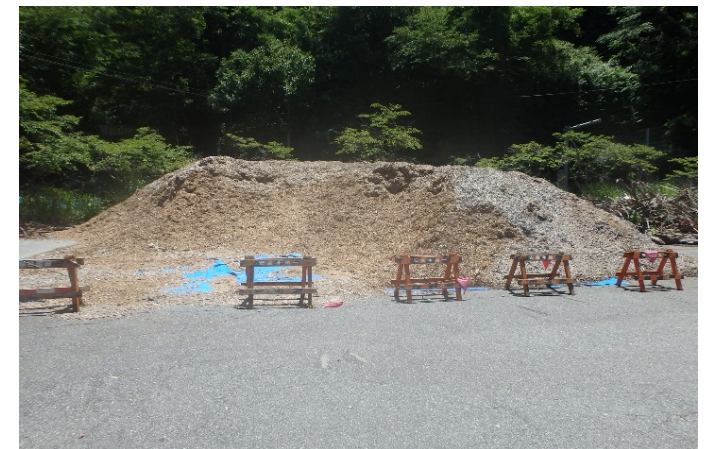
チップ加工した流木

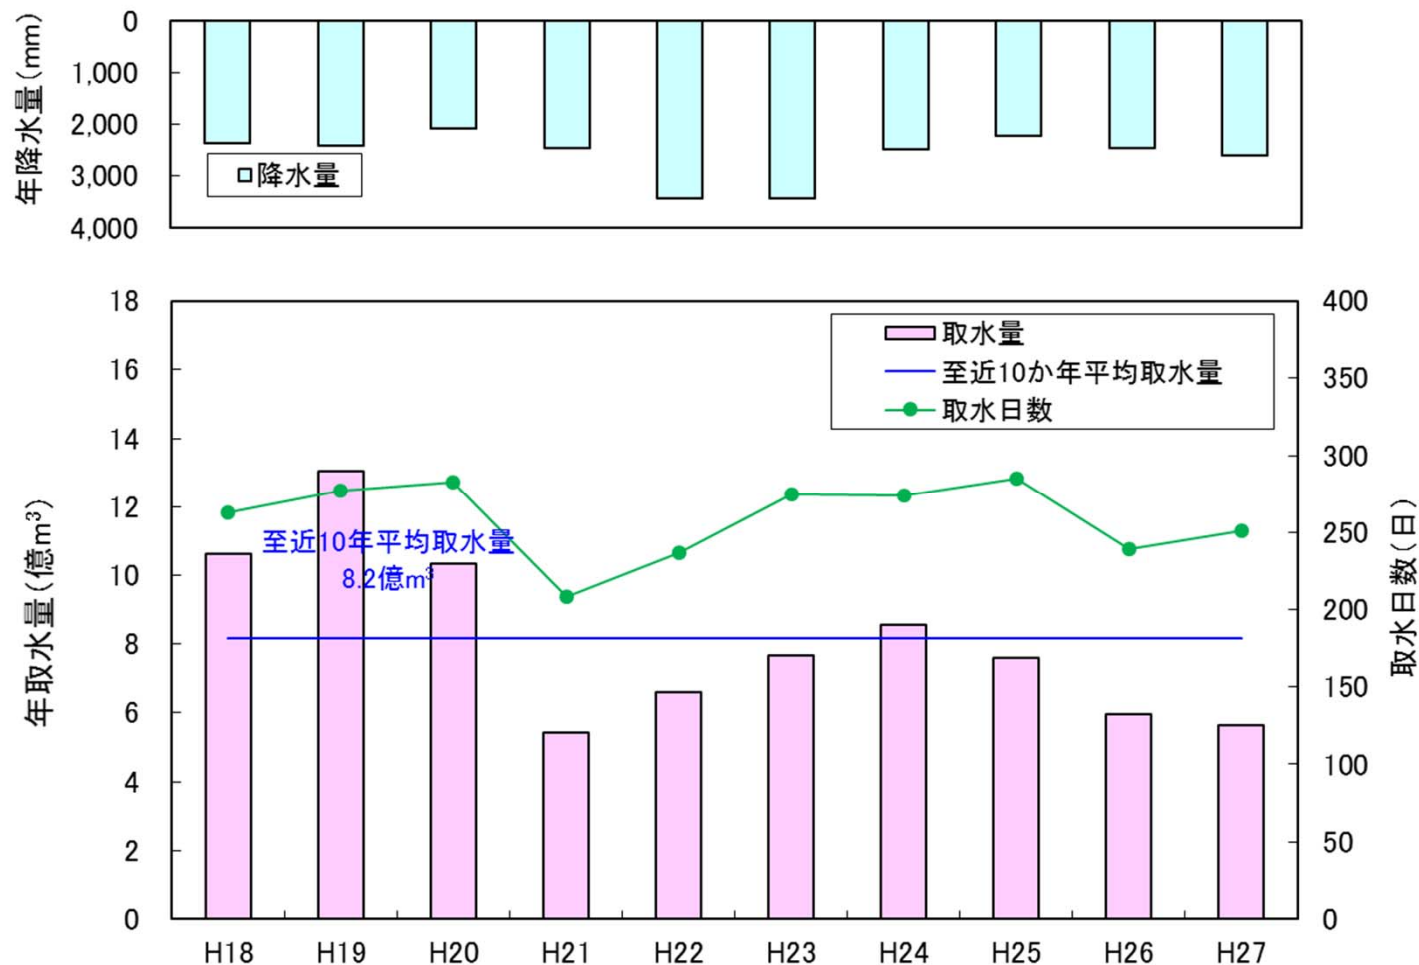
新豊根ダムの利水（発電取水）実績

- 至近10か年（平成18年～27年）において、発電のために取水された水量は年平均約8.2億 m^3 （取水日数：年平均259日）であった。

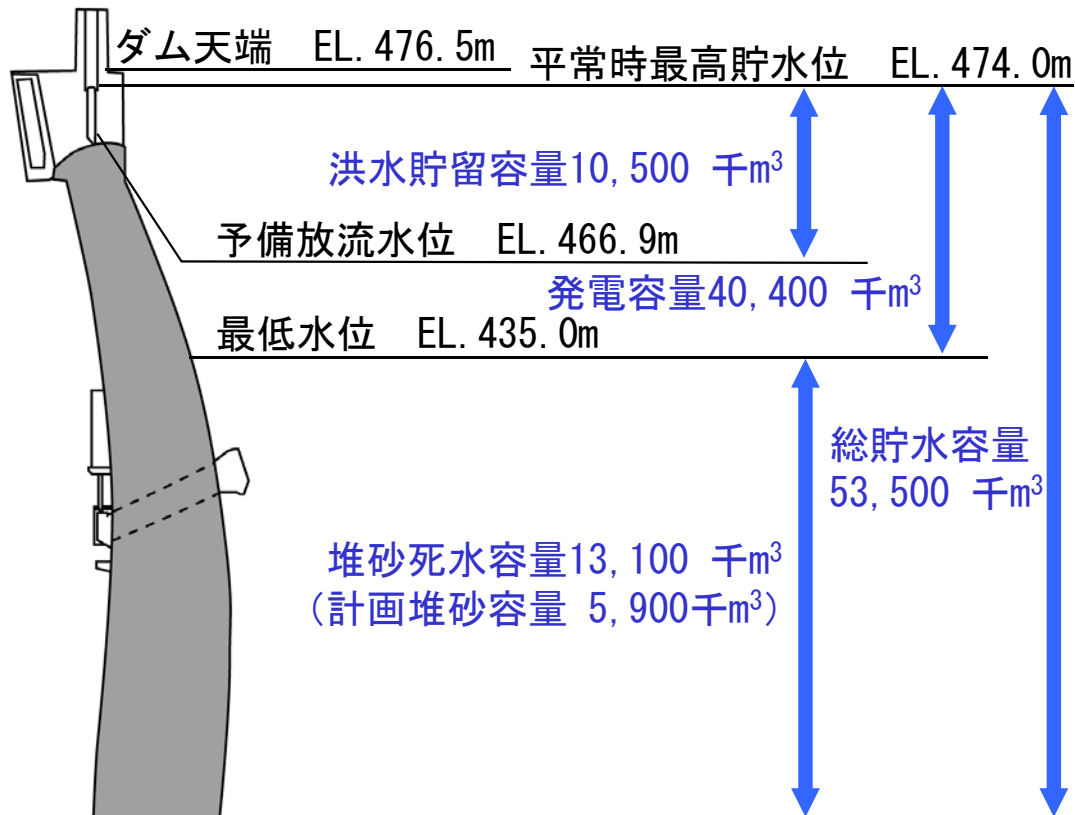
- 全堆砂量: 1,623千 m^3
- 有効容量内堆砂量: 813千 m^3
- 経過年数: 42年
- 全堆砂率: 3.0%
(総貯水容量に対する)
- 堆砂率: 27.5%
(堆砂容量に対する)
- 有効貯水容量内堆砂率: 2.0%

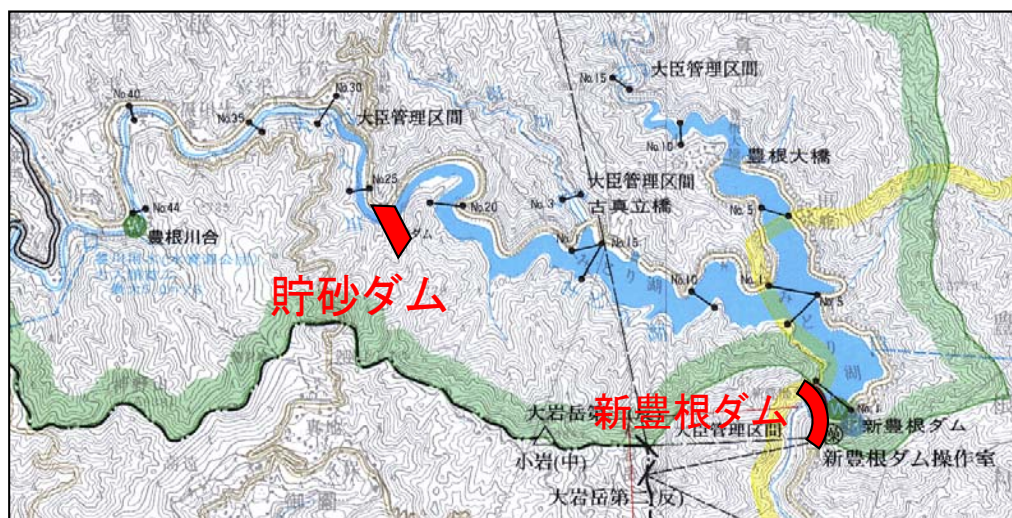
- 今後の土砂流出に備えて、貯水池保全を目的に貯砂ダムを設置している。
- 平成20年度に貯砂ダムに堆積した土砂のうち約2,500m³を掘削除去して以降、至近5か年は掘削除去は実施していない。
- 貯砂ダムには魚道を設置し、魚の移動に配慮している。

項目	検証結果	評価
堆砂状況	・平成27年度末時点の全堆砂量は計画を下回っており、至近5か年の比堆砂量についても計画より若干下回る結果となっている。	・貯砂ダムが満砂となるような洪水は発生しておらず、堆砂の進行に伴う問題は生じていない。
堆砂対策	・貯水池上流に設置している貯砂ダムで、平成20年度に掘削除去を行い、土砂流入の抑制を図っている。
