第4回長良川河口堰の更なる弾力的な運用 に関するモニタリング部会（案）

平成24年10月29日

国土交通省中部地方整備局
独立行政法人水資源機構中部支社

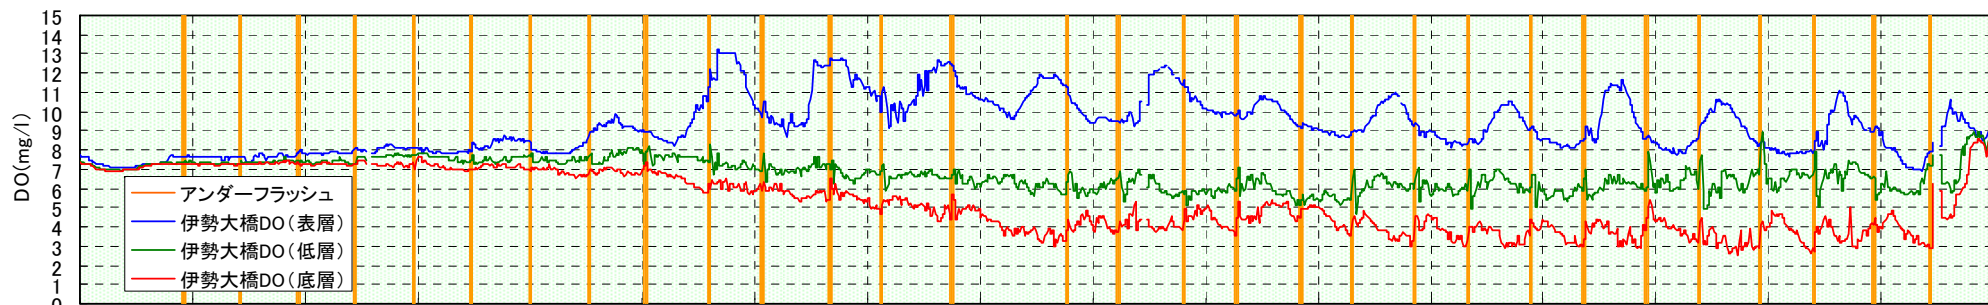
伊勢大橋（6.4km）

※1 風速(1日間移動平均値):南を1 北を-1 東・西を0とした方位を掛けた風速 ※2 気温は1日移動平均値

調査項目	調査結果（事象）	今後の予定（課題）
水 質 （自動監視）	<p>（堰上流水域）</p> <ul style="list-style-type: none"> ◆水温躍層の形成に伴い、底層DO値が低下する。 ◆低層・底層水温の上昇により水温躍層が解消されると、底層DO値が改善される。 ◆フラッシュ操作の実施に伴い、伊勢大橋地点及び長良川大橋地点では、底層DO値が一時的に上昇することによって、底層のDO値の低下（頻度）を減少させていることが確認できた。 	<ul style="list-style-type: none"> ◆フラッシュ操作によるDO改善効果については、数値解析モデルにより検証する。
	<p>（堰下流水域）</p> <ul style="list-style-type: none"> ◆小潮時に発達する塩水楔（弱混合）により塩分躍層が形成され、底層DO値が低下する。大潮時の強混合により、底層DO値が改善される。 ◆比較的大きな出水時に、底層DO値が改善される場合がある。 ◆潮汐（上げ潮・下げ潮）に連動して、塩化物イオン濃度やDOの値が変動しており、フラッシュ操作の効果を抽出することは難しい。 <ul style="list-style-type: none"> ・上げ潮時：塩化物イオン濃度上昇、底層DO値低下 ・下げ潮時：塩化物イオン濃度低下、底層DO値上昇

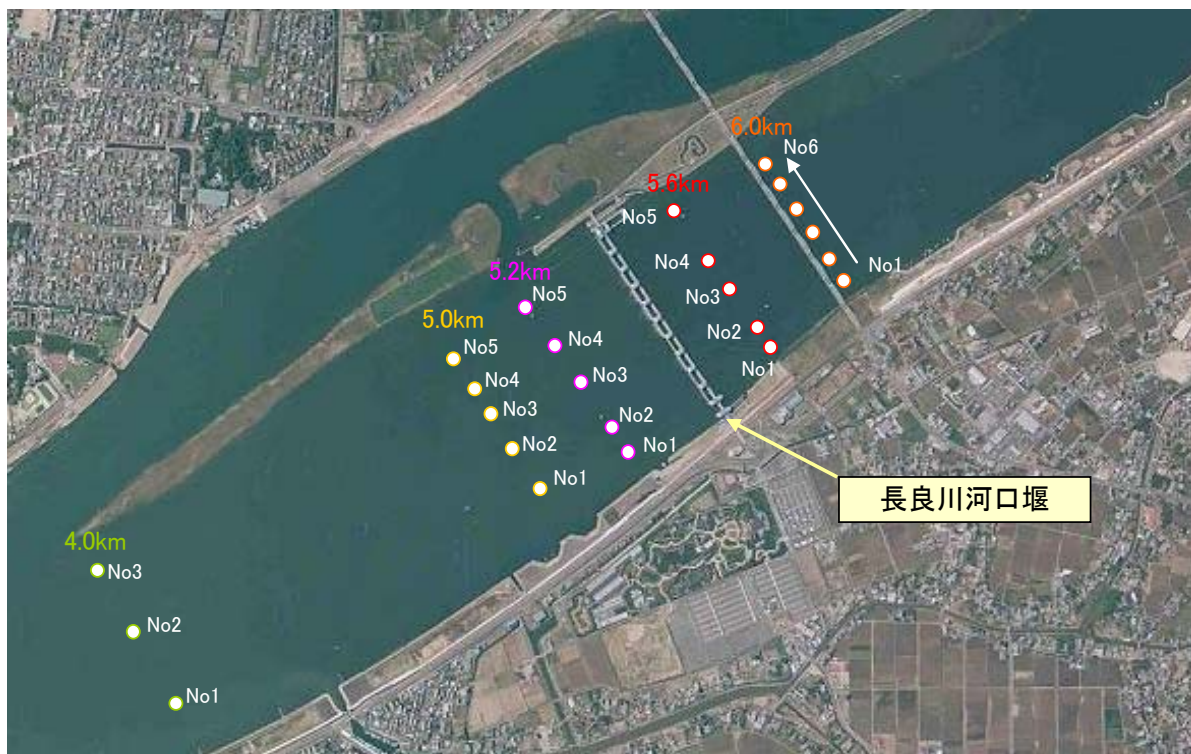
- ①調査地点 (堰上流) 5.6km : 5箇所、6.0km : 6箇所
 (堰下流) 4.0km : 3箇所、5.0km : 5箇所、5.2km : 5箇所
